# 沧州“8·12”“时代6”轮船员高处坠落死亡

## 事故调查报告

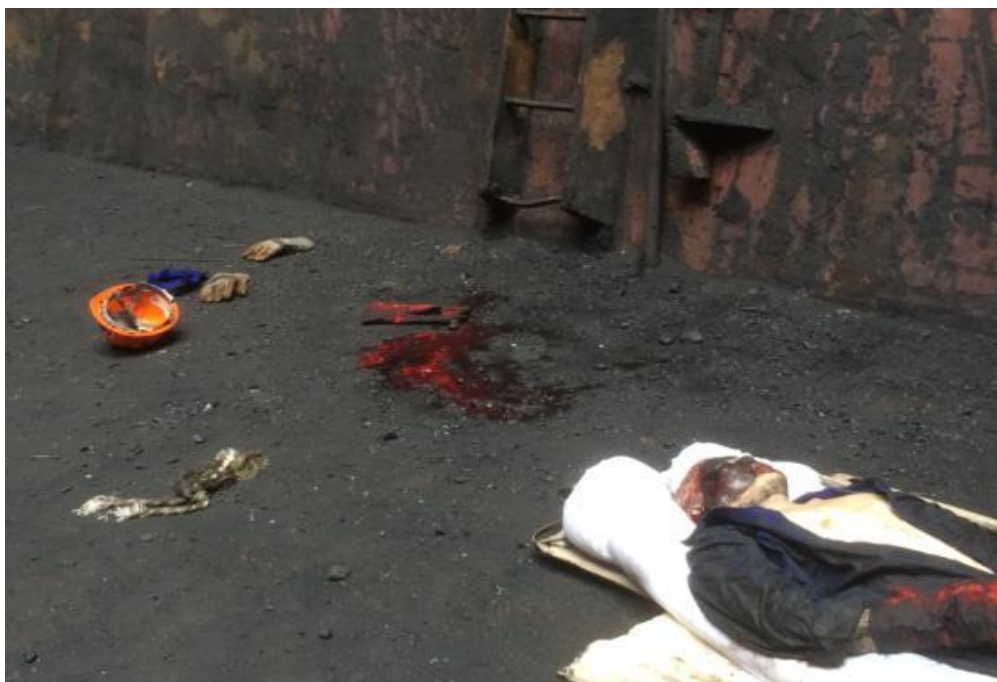
“时代6”轮人员坠落受伤现场照片

第二平台下连直梯直达舱底，第二平台至舱底高度约 5.6 米。第二平台下方舱底有事发时船上人员用粉笔描画的现场痕迹固定线，显示坠落人员倒地的形态和头朝向。

根据工作任务，陈建强是去查看澳梯焊接情况。根据现场勘验，澳梯上焊接的扶手和护栏主要分布在第二个平台上方附近。根据水手陈金库询问笔录推断，陈建强很可能是站在第二个平台上查看焊接情况时不慎跌落到舱底。
