# 沧州“4·18”“黄骅港拖8”轮人员落水 事故调查报告

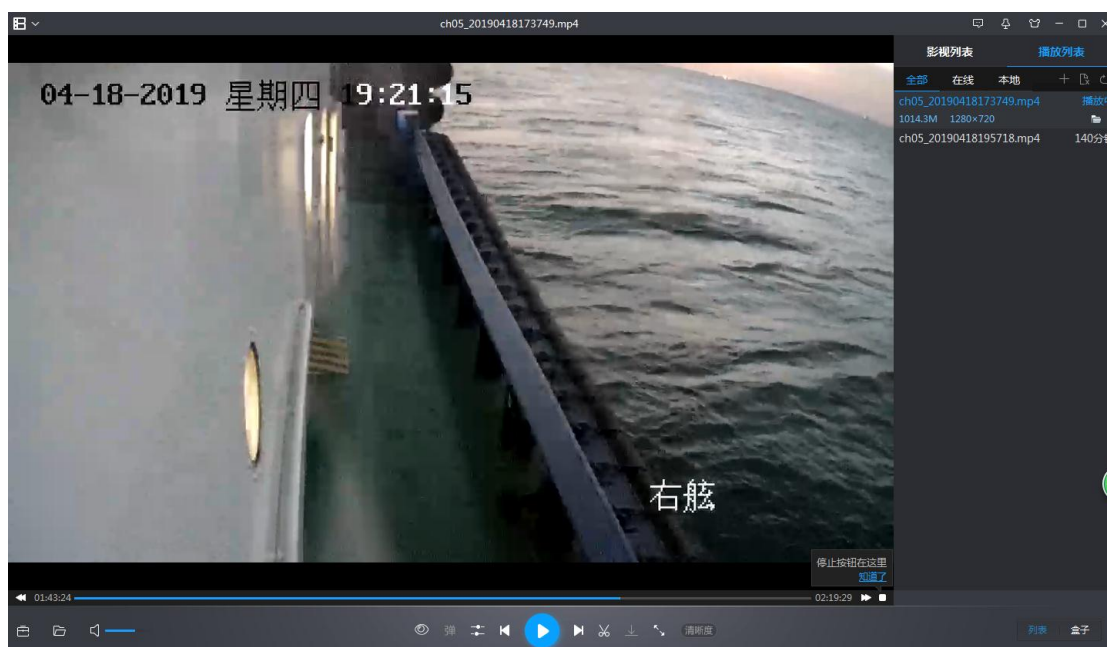
图 3、事发前海况

东北风 5-6 级左右，浪高 0.3 米左右，能见度良好，气温 10℃ 左右（图 3）。

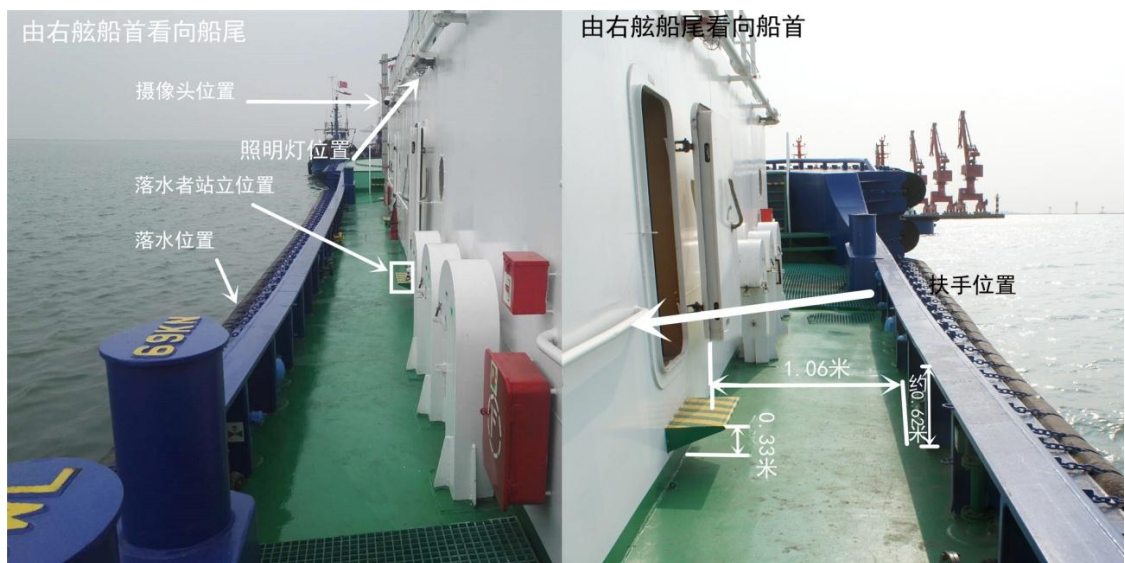
图 4、事发现场图

根据当事船舶船员指证的人员落水位置，调查人员对现场进行了勘验，发现“黄骅港拖 8”轮主甲板右舷门踏板高度 0.33 米，舷墙高度约 0.62 米，踏板边缘距舷墙 1.06 米（图 4）。查阅设计图纸，舷墙平均设计高度 0.65 米，事故船舶舷墙高度满足设计要求。事发后，调查人员及时调取监控视频，视频显示：事发时甲板照明灯未开启。

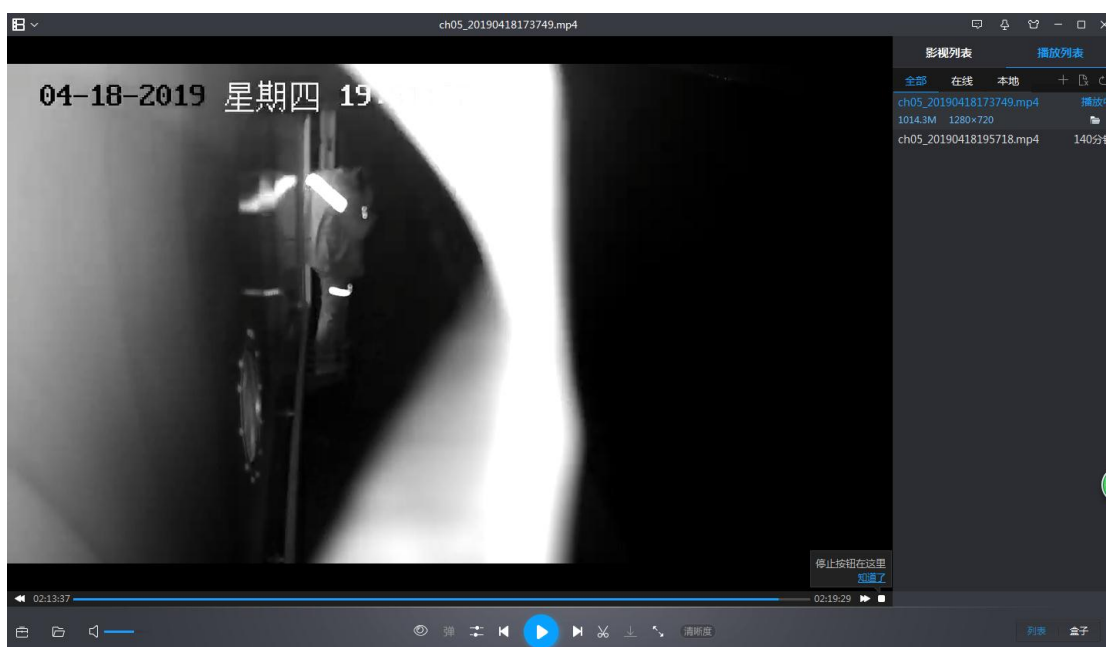
图 6

2019 年 4 月 18 日 1951 时许，“黄骅港拖 8”轮值班水手孙继峰由船舶主甲板右舷门走出，当时手持电话通话并站立在门口踏板上（图 6）。

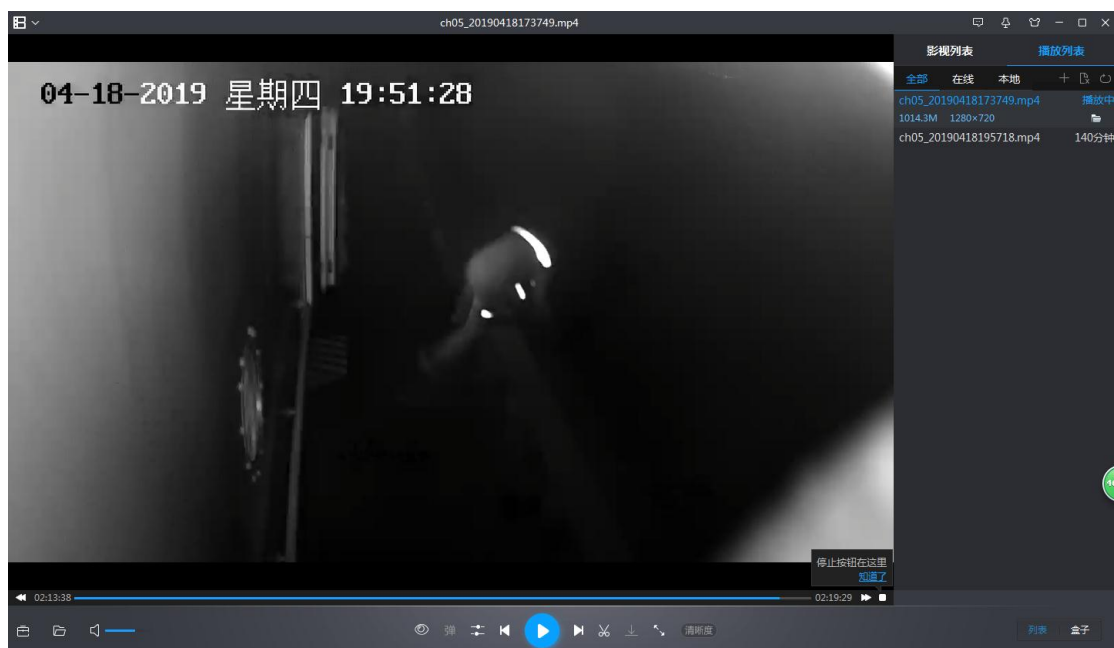
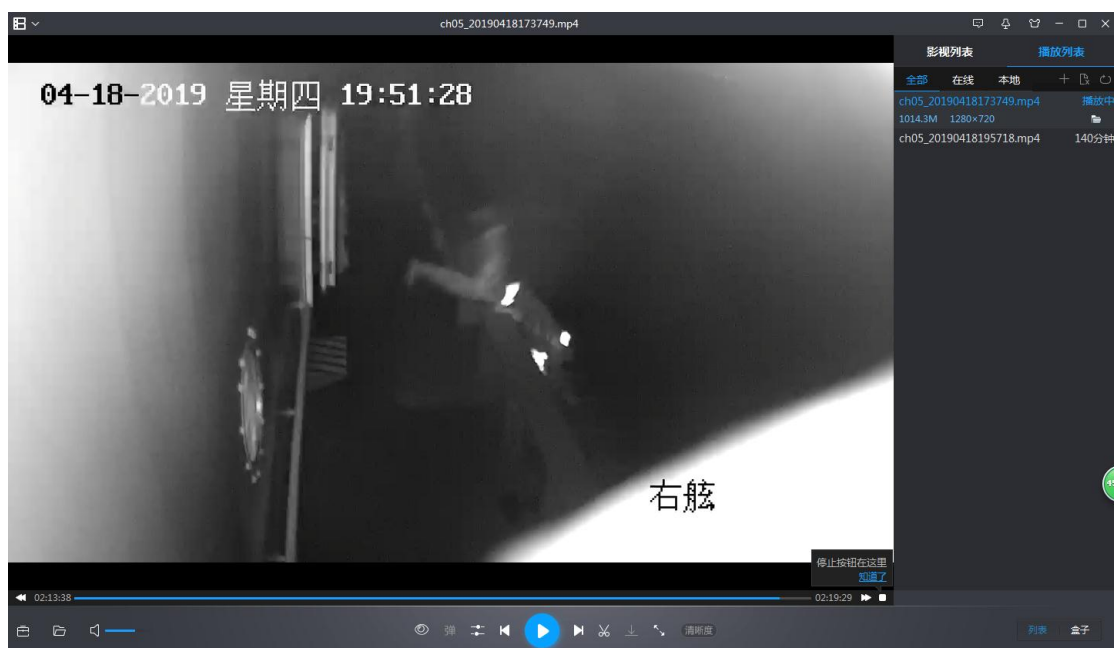
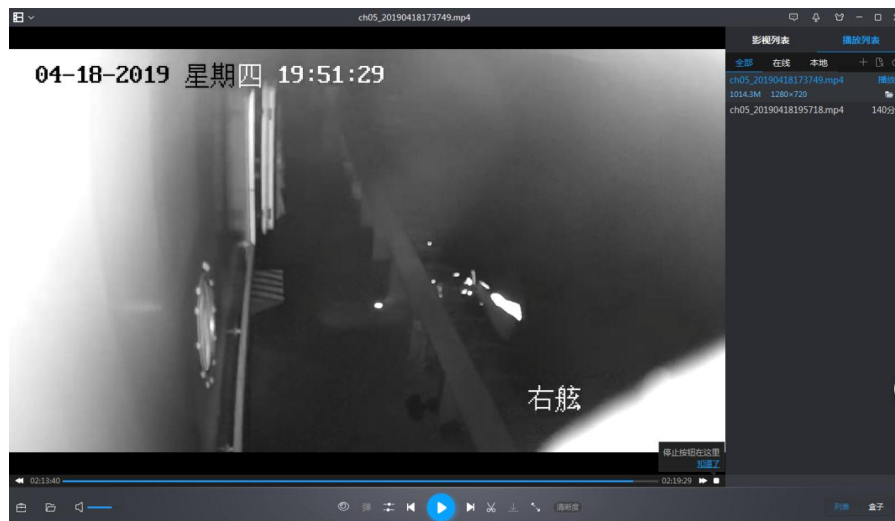
约 3 秒钟后，孙继峰由门口踏板迈向主甲板，疑似踏空随即失去重心，由舷墙上部翻出舷外落水。落水人员影像随即消失在视频监控中（图 7、图 8、图 9）。

视频显示事发时无他人在场亦无通行障碍物，孙继峰手持电话正在通话，可推断孙继峰当时注意力集中于通话没注意脚下踏板高度，导致安全意识不足，迈向甲板时踏空，翻出舷墙落水。故孙继峰安全意识不足，迈向甲板时踏空翻出舷墙是此次事故的直接原因。

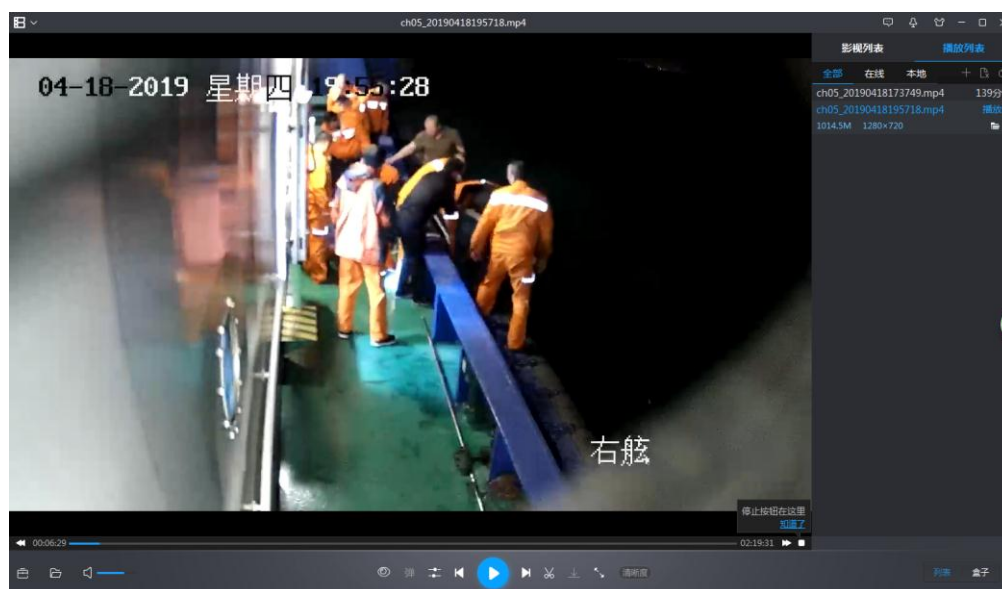
图 10

2019 年 4 月 18 日 1954 时，“黄骅港拖 8”轮船长、二副等六七名船员发现落水人员（图 10），开展救援并拨打 120。

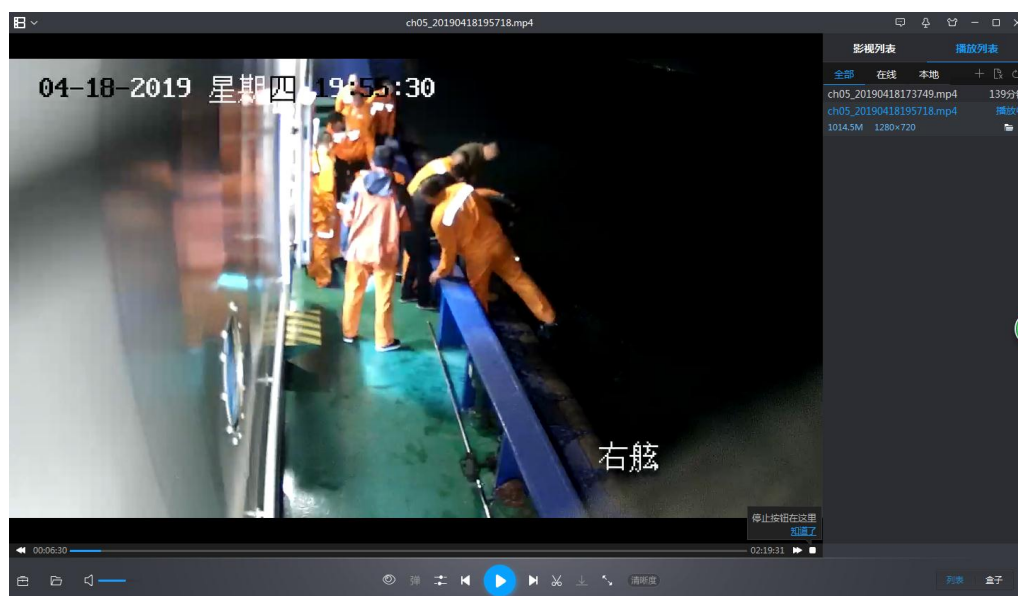
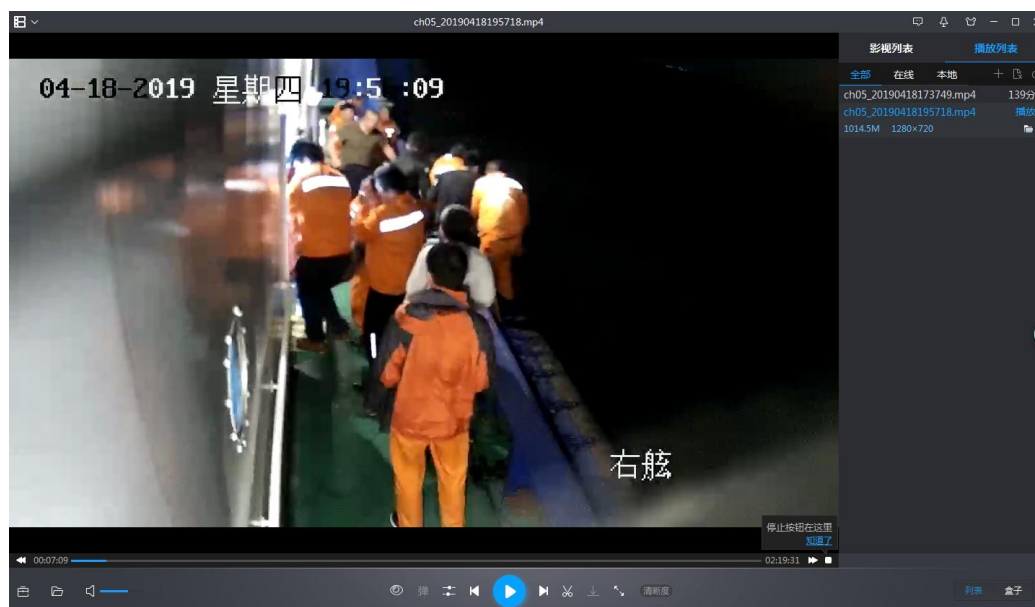
2019年4月18日2000时许，落水人员被救捞出水，在右舷甲板初步抢救后，随后被抬到生活区内进抢救（图11、图12）。

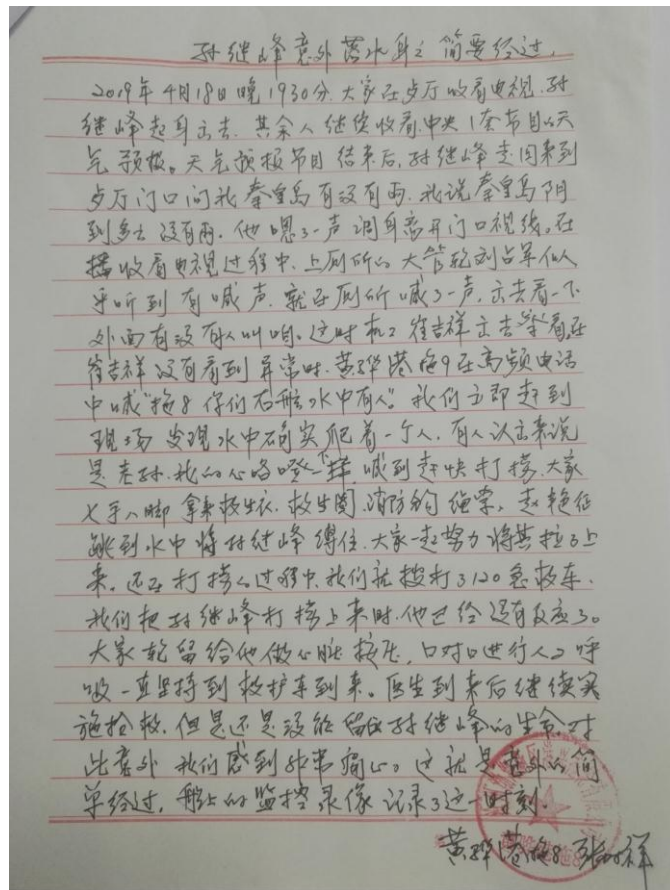
2019年4月18日2020时许,120救护人员赶到现场,经检查后初步判定落水人员死亡(图13)。

图 13、船长提供孙继峰意外落水身亡经过
