# 珠海“11·15”“海工 008”船 人员落水死亡事故调查报告

编制单位：珠海海事局

编制时间：2018 年 1 月 25 日

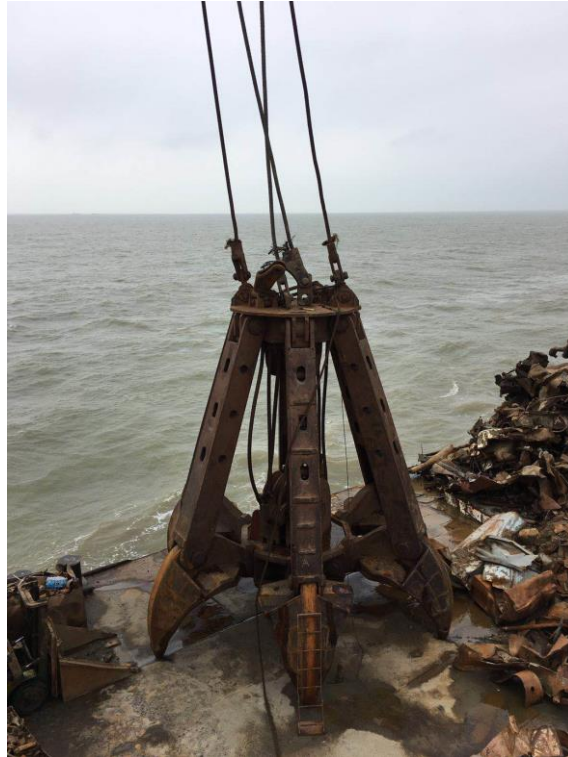
图 3：抓斗全貌

“海工 008”船作业抓斗为六瓣重力式抓斗，其高约 7-8 米，共有 6 个抓瓣，分别与相应抓斗臂相连，平均分布于抓斗外缘，其中两个抓斗臂外侧焊接有横向金属凸起，供作业人员攀爬上顶部抓斗平台。抓斗平台呈圆形，直径约 1.5 米，

平台上设有连接和固定抓斗钢丝的卸扣、插销等装置，加上钢丝绳占据的空间，4名作业人员同时站在抓斗平台上作业时，相关活动受到空间限制。

事发时抓斗呈张开状平放于主甲板右舷位置，“副吊”钢丝绳收紧，“主吊”钢丝绳已与抓斗断开连接且未做任何固定措施，受风浪影响而晃动。晃动的钢丝绳易触碰挤在抓斗平台上作业的施工人员，造成人员意外受伤或失去平衡跌落。
