# 中山“11.30”“交工 59”船人员落水死亡 事故调查报告

编制单位：中山海事局

编制时间：2019 年 1 月 8 日

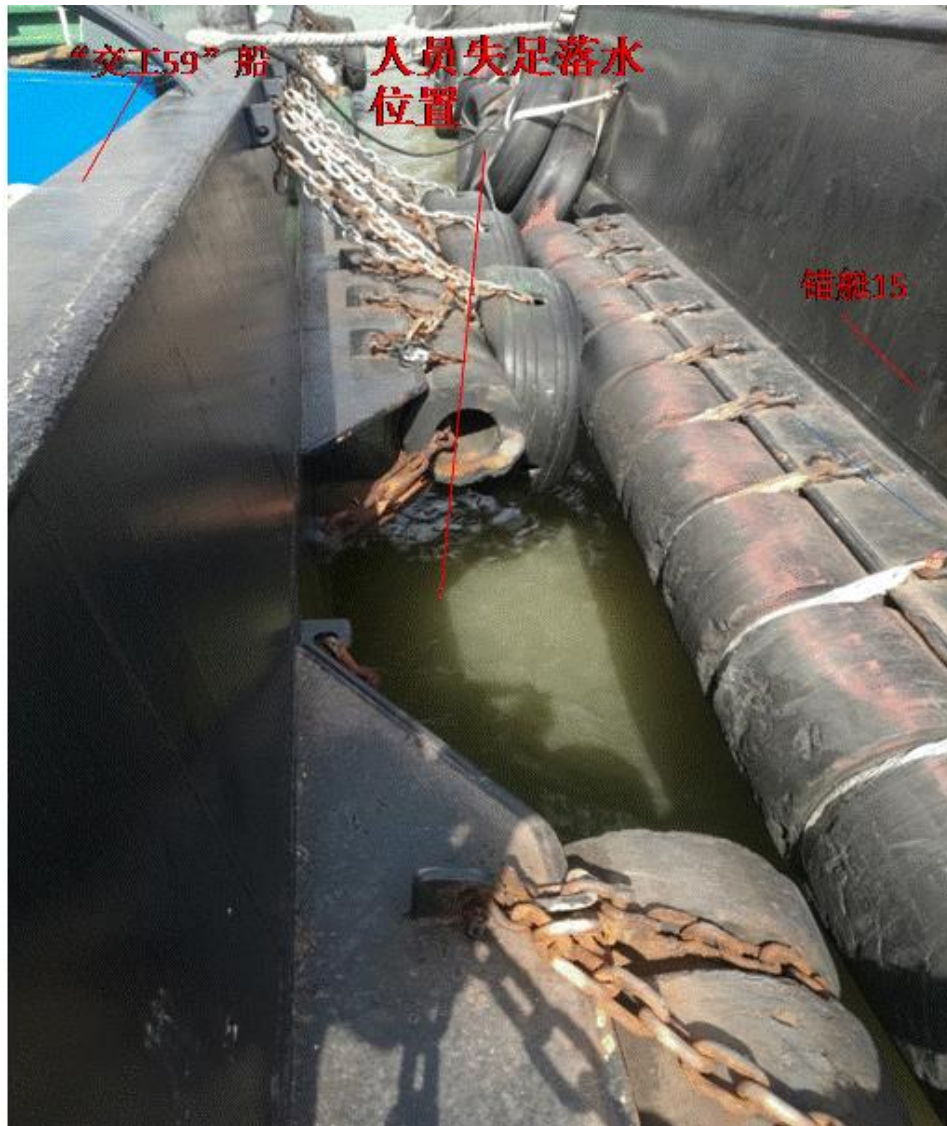
根据目击证人和船员的陈述，葛某明落水位置在“交工 59”船右舷距船尾约 3 米护舷外橡胶垫缺口处。（见图 4、图 5）

图 4：葛某明失足落水图（一）

“交工 59”船右舷距船尾附近有护舷外橡胶垫，是船员过往“锚艇 15”的习惯经过的地方，但不连续，中间有个空位，事发时为傍晚，天色已黑，仅凭码头和船上灯光，葛某明近视，戴着眼镜，可能看不清当时的环境，在此空位不慎失足落水。同时橡胶垫和小平台有几道铁链缠绕，葛某明也有可能被铁链绊倒失足落水。

“交工 59”船右舷距船尾附近有护舷外橡胶垫，是船员过往并靠船的习惯过道，但不连续，中间有个空位，葛某明

在此空位踏空失足落水。橡胶垫和小平台有几道铁链缠绕，葛某明也有可能被铁链绊倒失足落水。

（二）船舶过往其他相邻船通道和上下码头处要按规定增加安全网等安全设施，防范人员落水事故的再次发生。

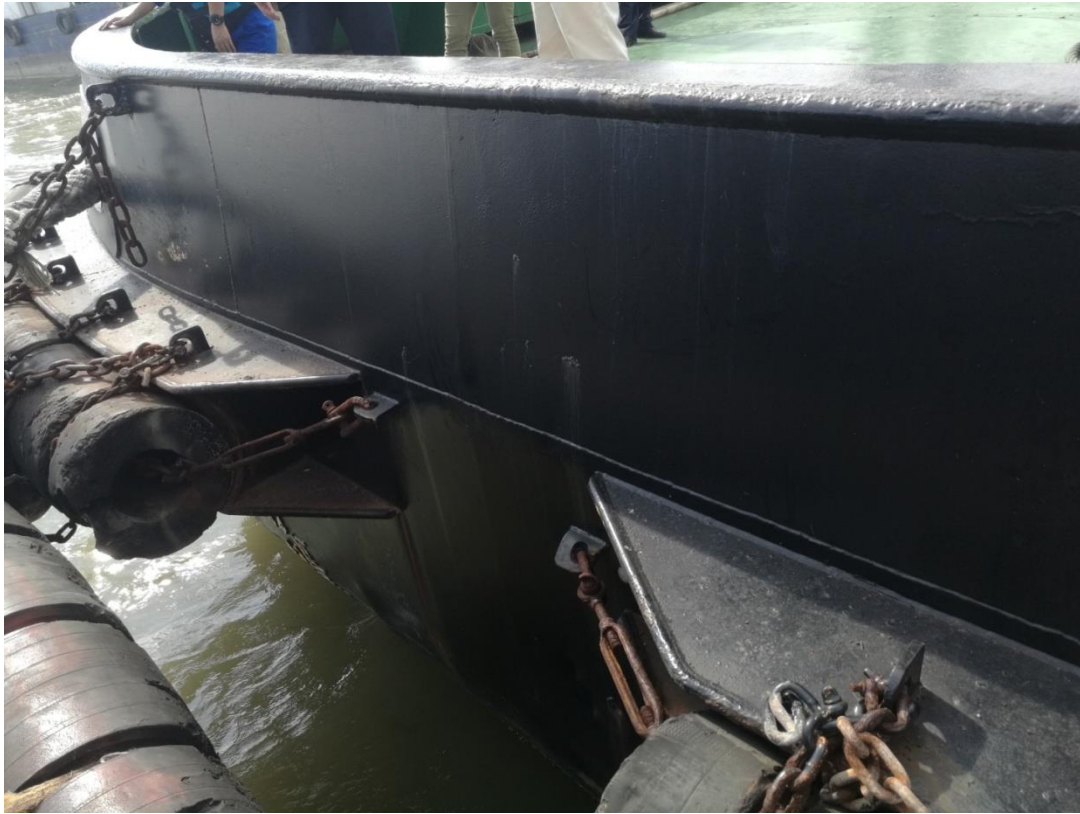
图 5：葛某明失足落水图（二）
