# 莆田“6·4”“格\*布”轮人员落水 事故调查报告

2023年6月4日约2012时，丹东\*\*船务有限公司所属“格\*布”轮载运710吨钢板自温州开往莆田，在莆田三江口新浦三千吨码头靠泊期间（概位：25°25'.25N/119°07'.11E），一名装车工人落水死亡，构成一般等级水上交通事故。

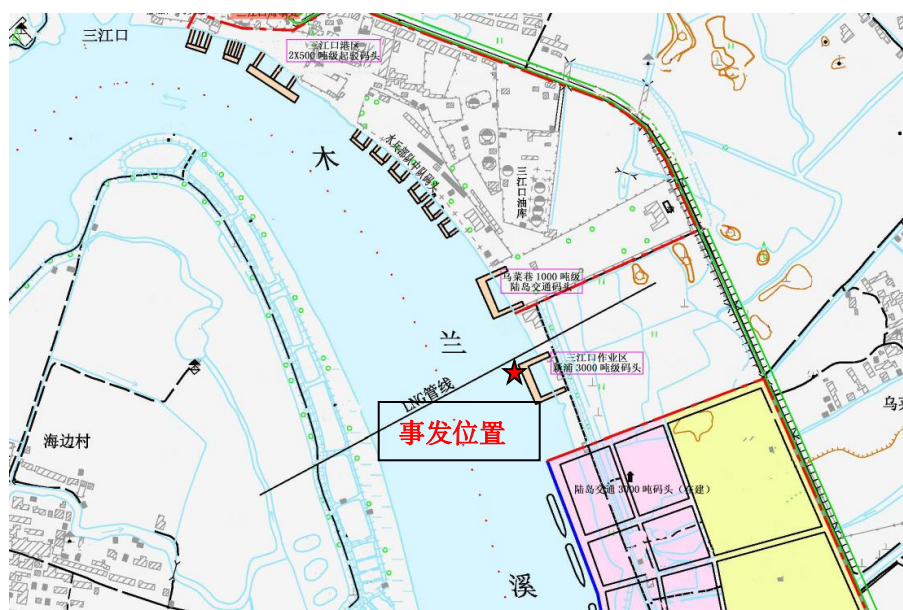
图 2：事故发生概位示意图

事故水域位于莆田三江口港区新浦三千吨码头前沿水域，处于莆田兴化湾顶西部的木兰溪和涵江汇合口左岸，为木兰溪入海处。莆田三江口港区新浦三千吨码头采用高桩梁板式结构，上部结构采用桩基-现浇横梁-预制纵梁-面板-现浇砼面层组成，码头平台长132米，宽为14米，栈桥长约65米，宽9米，设计年吞吐量50万吨。事故发生时，该码头附近水域无其他船舶航行。

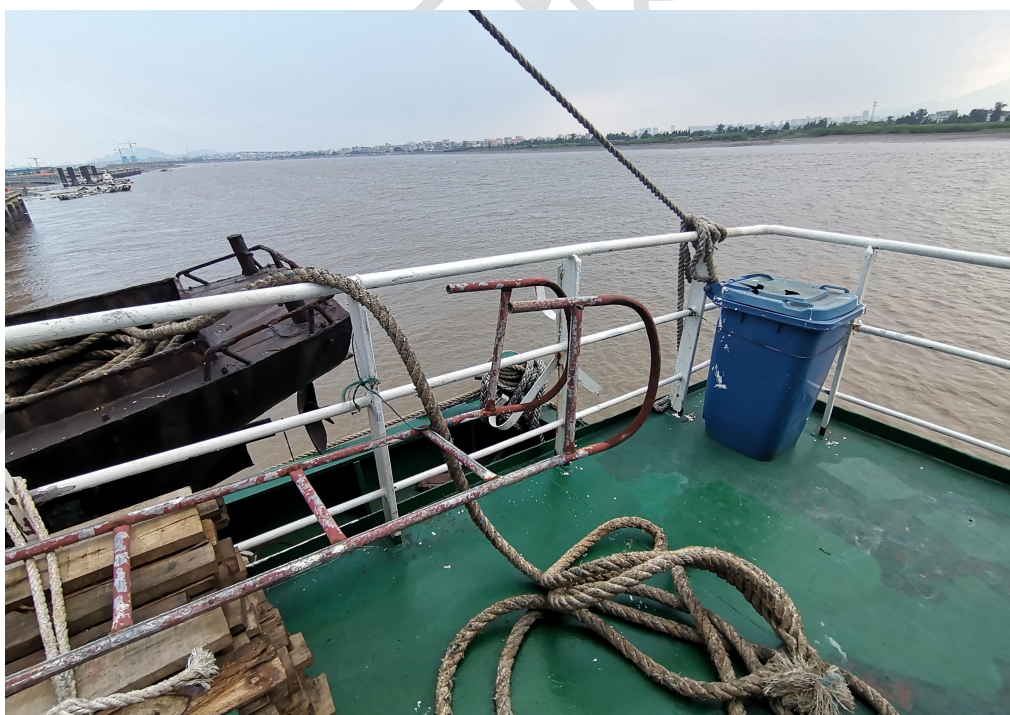
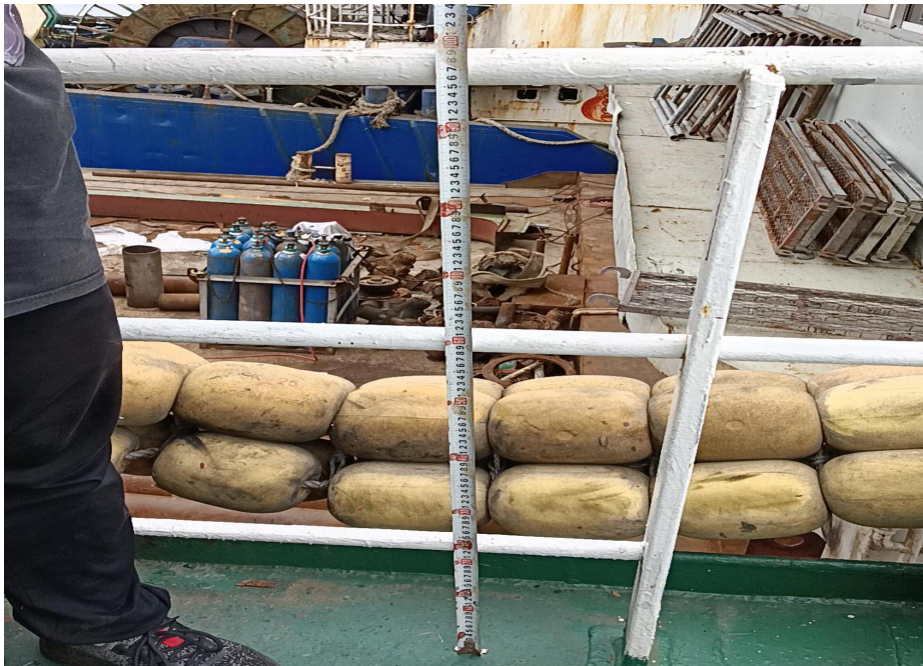
图 3：“格\*布”轮生活区二层甲板情况

该轮生活区二层甲板靠船尾部分堆放有木板、可移动搭梯、废弃缆绳、塑料垃圾桶等杂物。现场未发现明显异常痕迹。

现场勘测生活区二层甲板栏杆情况，高度距离甲板 1m，共分为三档，最低一档开口约 230mm，其他两档间隙约 380mm，符合《国内航行船舶法定检验技术规则（2011）》第三篇第二章 3.2 船员保护相关要求。

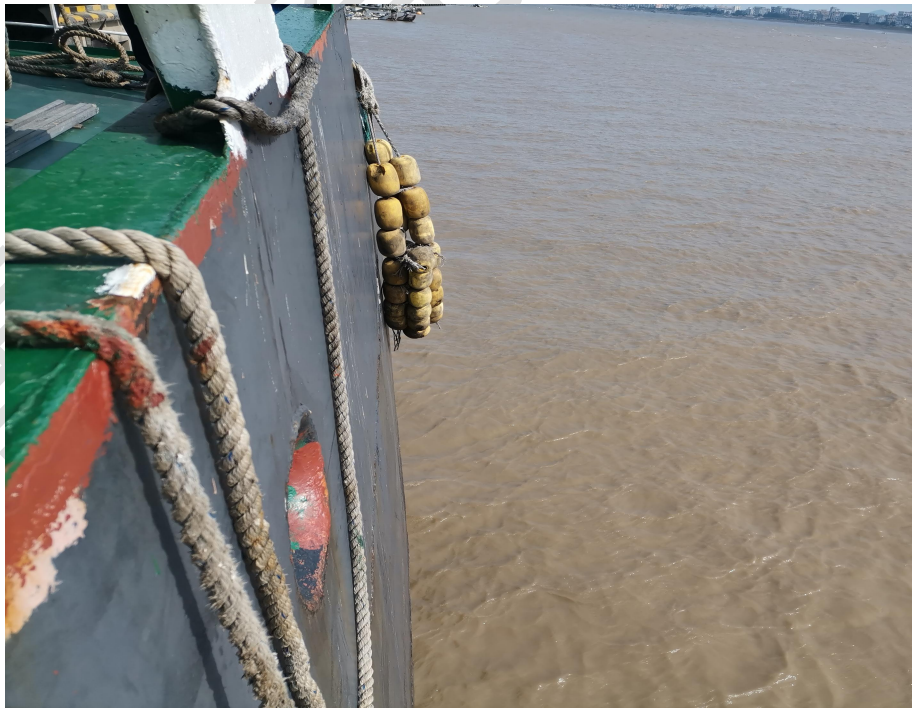
图 5：“格\*布”轮左舷防碰垫情况

生活区二层甲板左右两舷分别绑有防碰垫，防碰垫是由绳子串起的不规则椭球形泡沫球组成；其中左舷防碰垫自然状态下呈弧形，最低点距离二层甲板高度约 2 米。

1.根据大管轮陈\*荣陈述：2010 时左右，他刚进房间，就听到有人呼叫“救命、救命”，他立马跑到二层甲板左舷尾部，向舷外伸头看到一名工人挂在船舷的碰垫上；2012 时，人员掉落入水。

2011 时，周\*富拿着绳子到达现场。吊车司机李\*运到现场看到武\*斌在“格\*布”轮船尾左舷舷外，双手抱着船尾碰垫，悬挂在碰垫下方，其伸手去拉，无法够到。孔\*到达现场，多名人员在现场拿有救生圈、绳子开展救援。

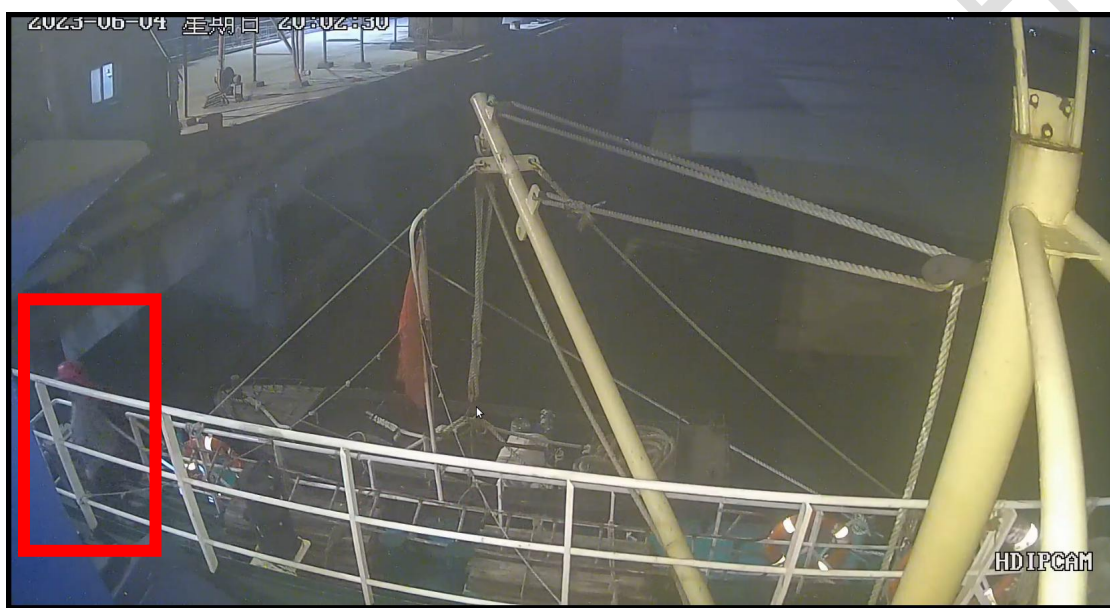
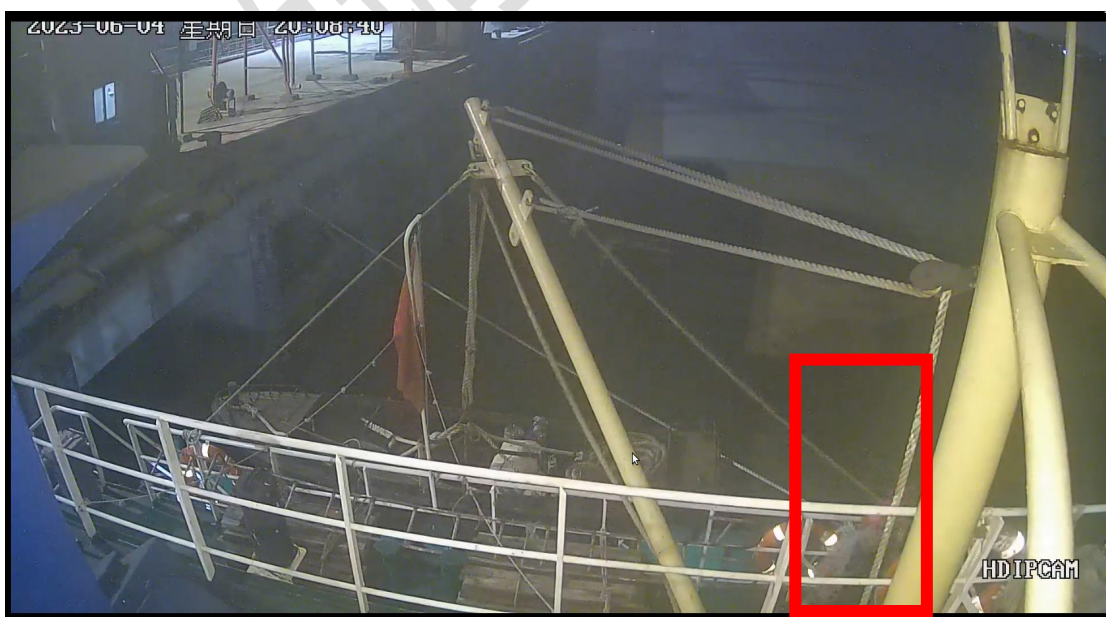
图 6、图 7：“格\*布”轮船尾 CCTV 监控情况

1. “格\*布”轮分别在驾驶台和生活区布置有 CCTV 监控，生活区 CCTV 监控范围为船尾，未覆盖到船尾两舷。调查组通过调取视频监控发现：6 月 4 日 2002 时、2008 时落水人员在生活区二层甲板走动，其后从船舶左舷离开监控范围，其戴有安全帽、未穿救生衣。

由于本起事故当事人已死亡，且事故发生时无目击证人，CCTV 监控未拍摄到人员悬挂舷外碰垫过程，调查组未能获得导致事故发生的直接证据，因此，事故直接原因不详。
