# 揭阳“3·4”“粤电6”轮船员 伤亡事故调查报告

编制单位：揭阳海事局

编制时间：2018 年 5 月 21 日

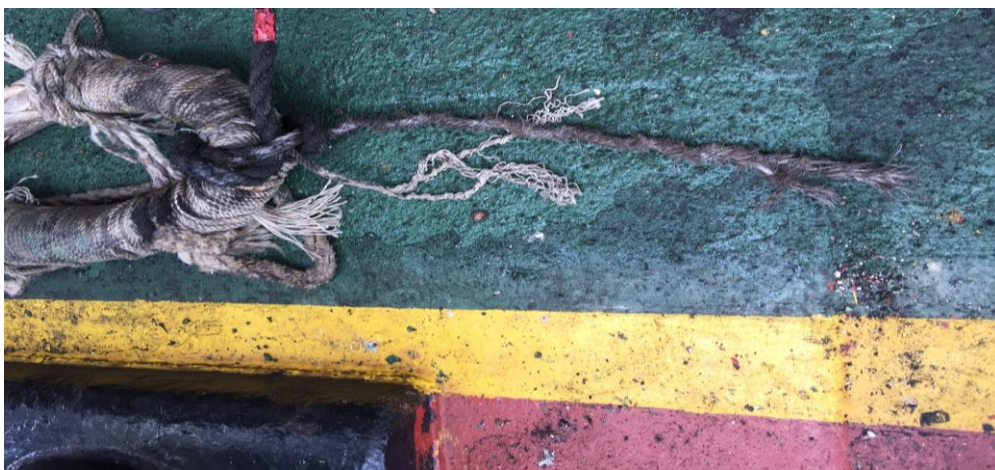
图 4 断裂后的引缆绳端

经查公司安全管理体系 SMI07-01-42《船舶系解缆作业须知》5.5 项要求：引缆绳和制缆绳宜选用强度合适的尼龙绳，并注意检查磨损、老化程度，如安全系数降低要及时更新。

经现场查看，接近拖轮缆绳琵琶头端的引缆位置断裂（图 4 所示），从现场检查情况看，有磨损起毛及浸湿现象。

（三）充分吸取事故教训，将事故情况通报至公司运营的所有船舶，针对开展系泊设备、属具的隐患排查以及系解缆作业程序的检查，切实落实安全防范措施，防止同类事故再次发生。

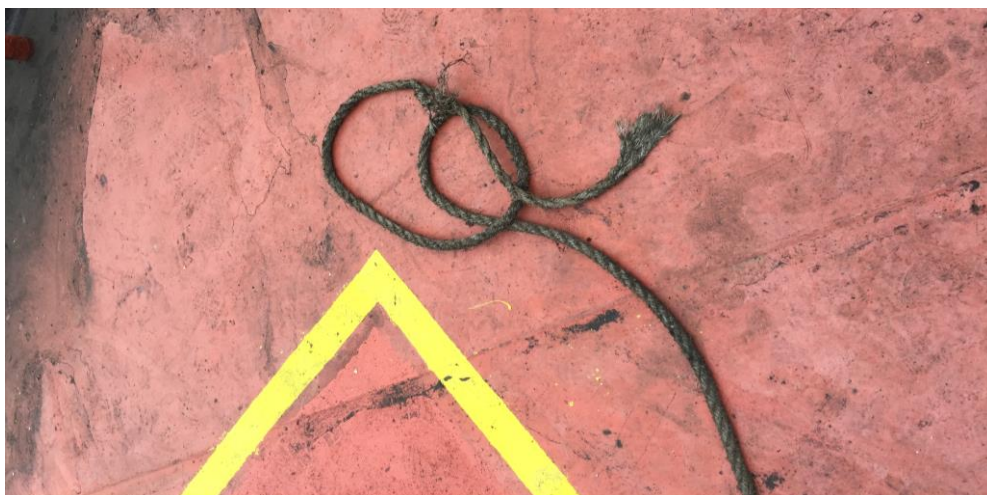
图 5 断裂后的引缆另一端

现场勘查，引缆崩断符合受力过大后崩断情况，断口处没有明显割裂或磨损情况（图 5）。

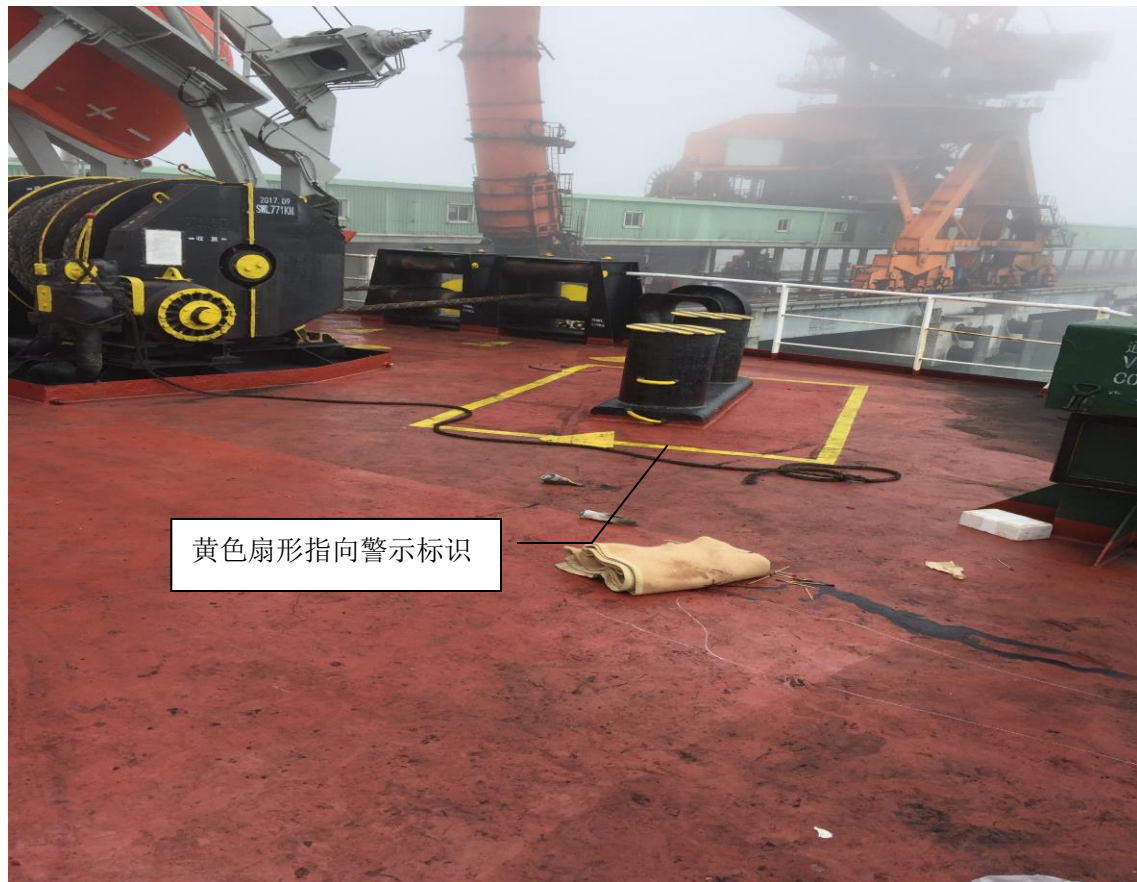
图 6 事发后人员倒地位置

在引缆崩断后，受到滚轮的引导作用，其断裂部分向船艏反向方向抽打过去，此时正好水手长站在引绳的方反向附近，图 6 黄色布袋位置为水手长倒地位置，断裂的引缆部分回弹至其稍后位置。经测量，引缆崩断处至引导滚轮的距离为 14.9 米，引导滚轮至水手长站立位置约 4 米，水手长站

立位置在断缆回弹覆盖范围内，崩断处至水手长站立位置距离约为 18.9 米。
