## 深圳“6.01”“Y”轮人员伤亡事故安全调查报告

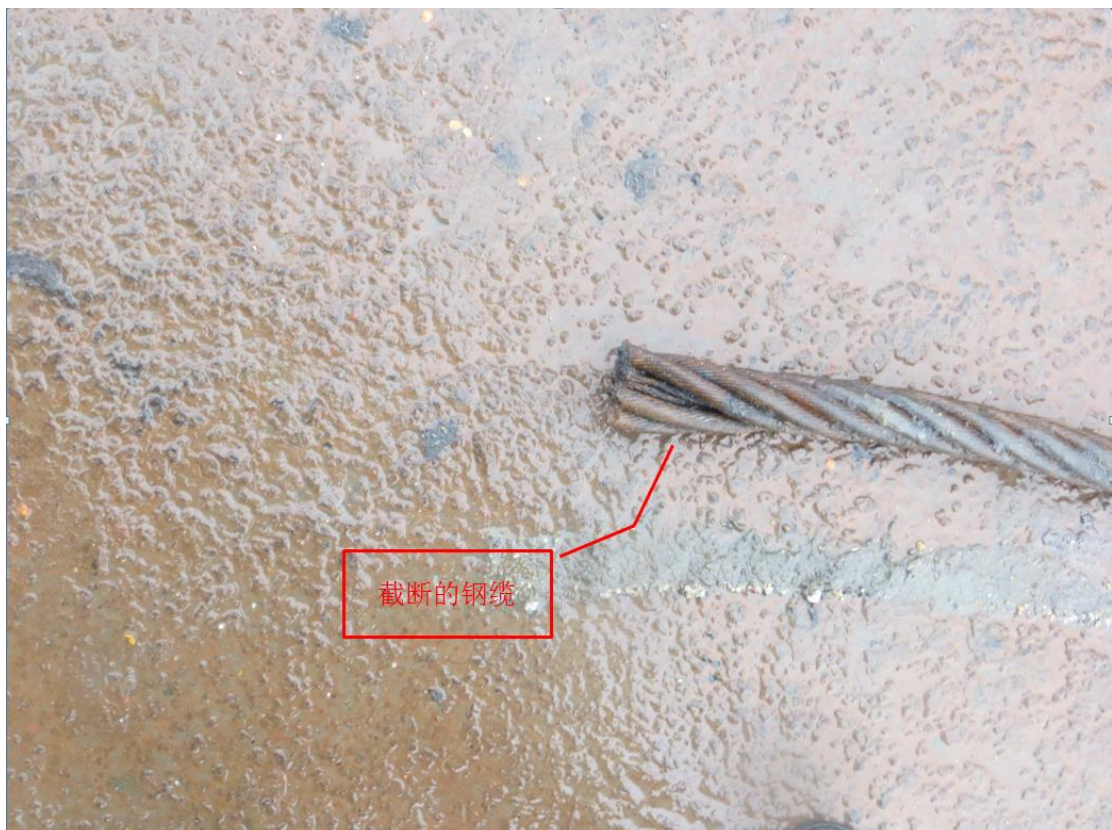
6月1日1232时，死者郭X康被其余4人用气割枪切断钢缆从锚机中救出。此时死者郭X康尚有气息，何X真对其采取了心肺复苏措施，而后随即被送上锚艇前往码头。

## 图四、左前锚机割断的钢缆

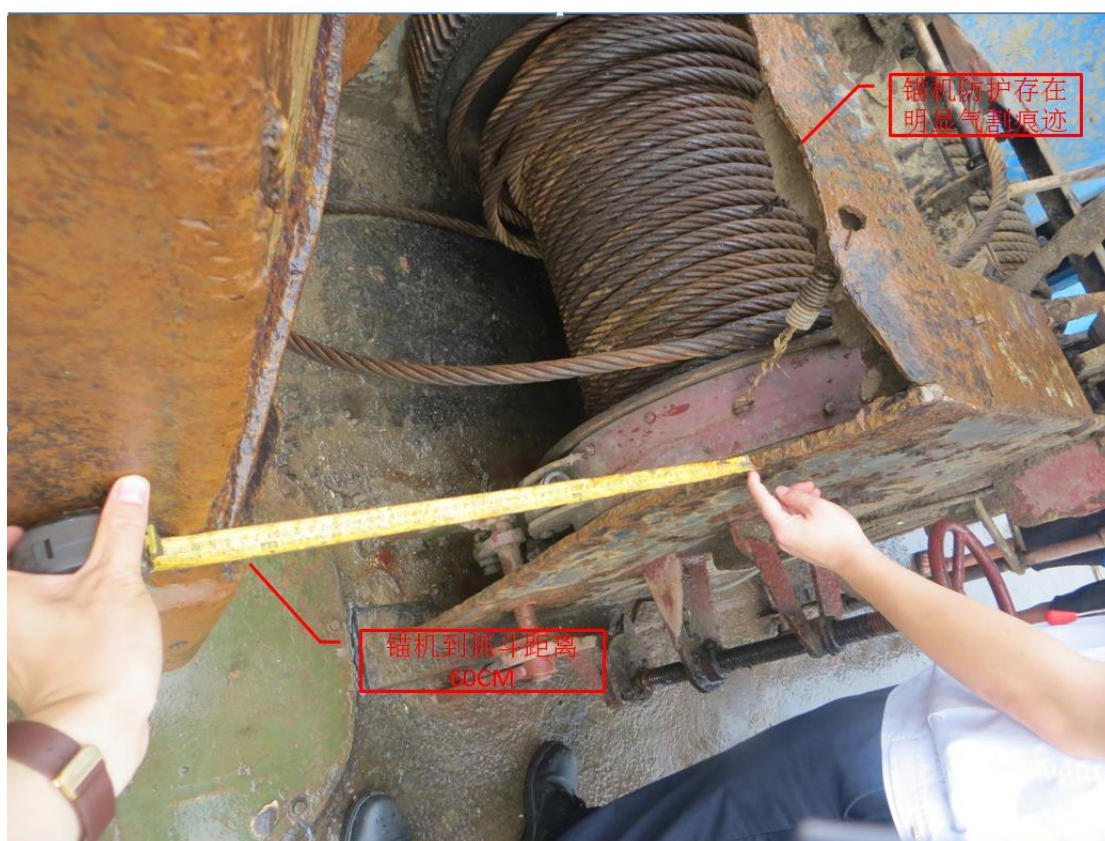
该轮甲板上堆放有2个抓斗，其中1个抓斗堆放在距离左前锚机进缆方向60CM的位置，导致操作位置受限，操作安全空间严重不足，经调查人员亲身试验，此位置只允许1人站立，没有闪避和腾挪的空间，在如此狭小的位置操作锚机，是造成事故发生另一主要原因。

图六、测量左前锚机与抓斗之间的距离

（一）建议公司梳理相关类似船舶的锚机、缆机、抓斗及相关甲板机械的操作规程，完善相关规定；对此类船舶的甲板操作设备及环境进行一次检查，并对存在问题进行整改；同时开展公司船员的全员安全教育；对上述梳理、完善、整改及培训教育情况形成报告并报当地海事管理机构和我局。

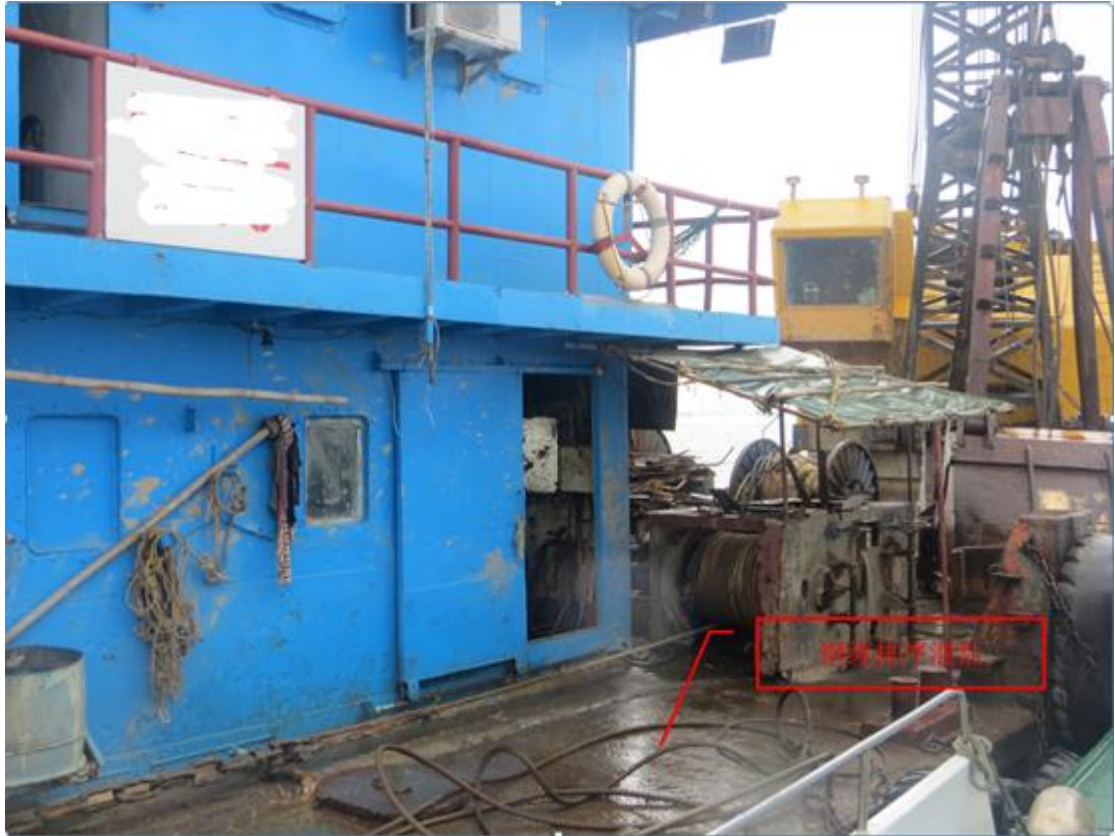
该轮事发前，没有作业，长期从事废旧钢材回收工作，甲板堆放杂物，钢缆排序较乱，这是导致死者郭X康需要用脚踩钢缆的一个主要原因，也大大增加了死者郭X康肢体被钢缆套住，卷入锚机的风险。船上没有甲板设备的相关检查和养护记录，锚机设备处于较差的工作状态，间接导致了事故的发生。

图七、锚机钢缆排序混乱
