# 中山“11·26”“粤东莞货 0162”船人员 意外落水事故调查报告

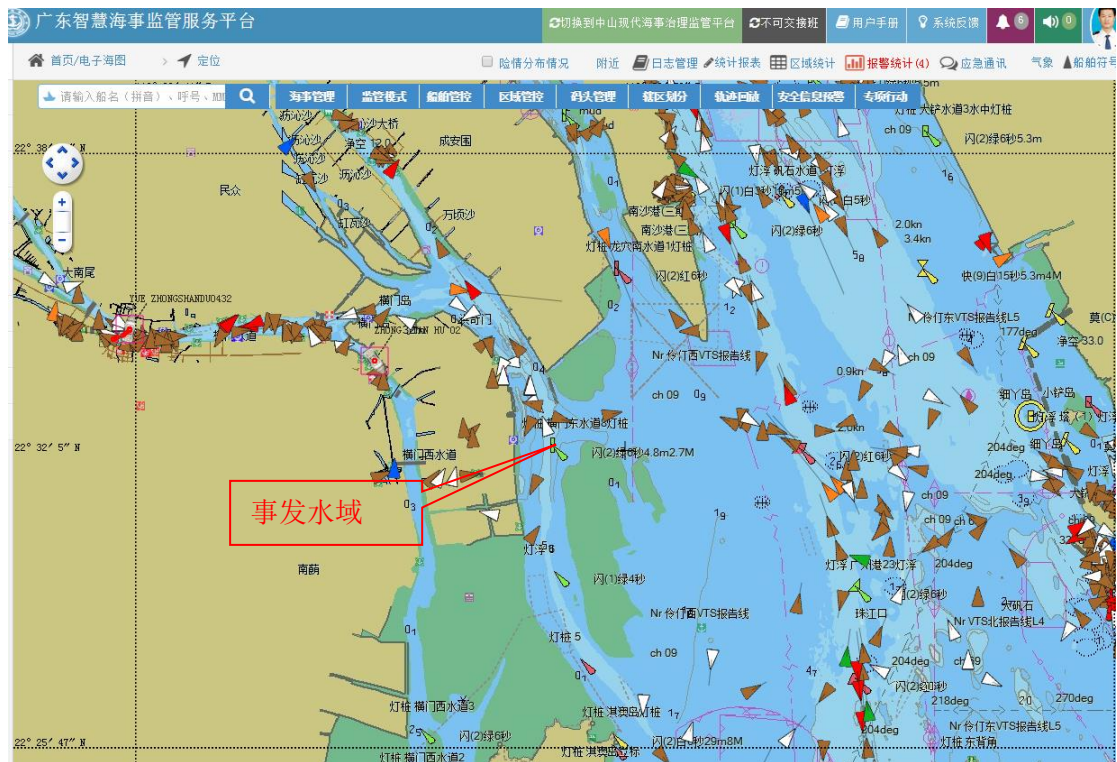
事发水域位于横门东水道，主航道宽约为 300 米，西北至东南走向，属于出海航道，事发航段为弯曲航段，按照《内河船舶法定检验技术规则》的航区级别划分，属于内河 A 级航区。

图 2:事发水域示意图

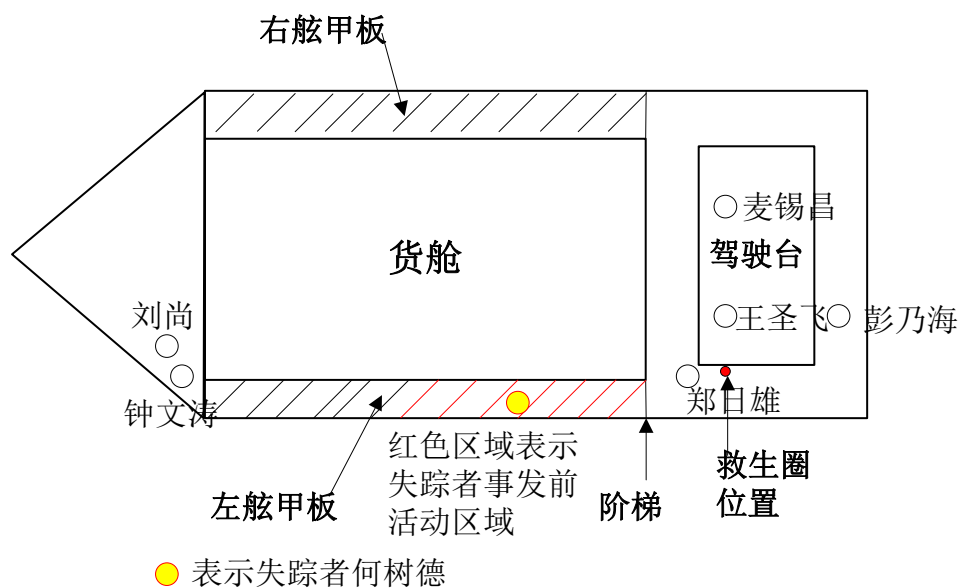
图 3:船上作业人员分布示意图

驾驶室的王某飞称看到船首左舷的刘某和钟某涛，而未看到何某德，因为从船中到船尾甲板这段因为舱口围板的遮挡看不到。由此可以判断何某德是从左舷甲板船中至台阶这段跌落水中的。

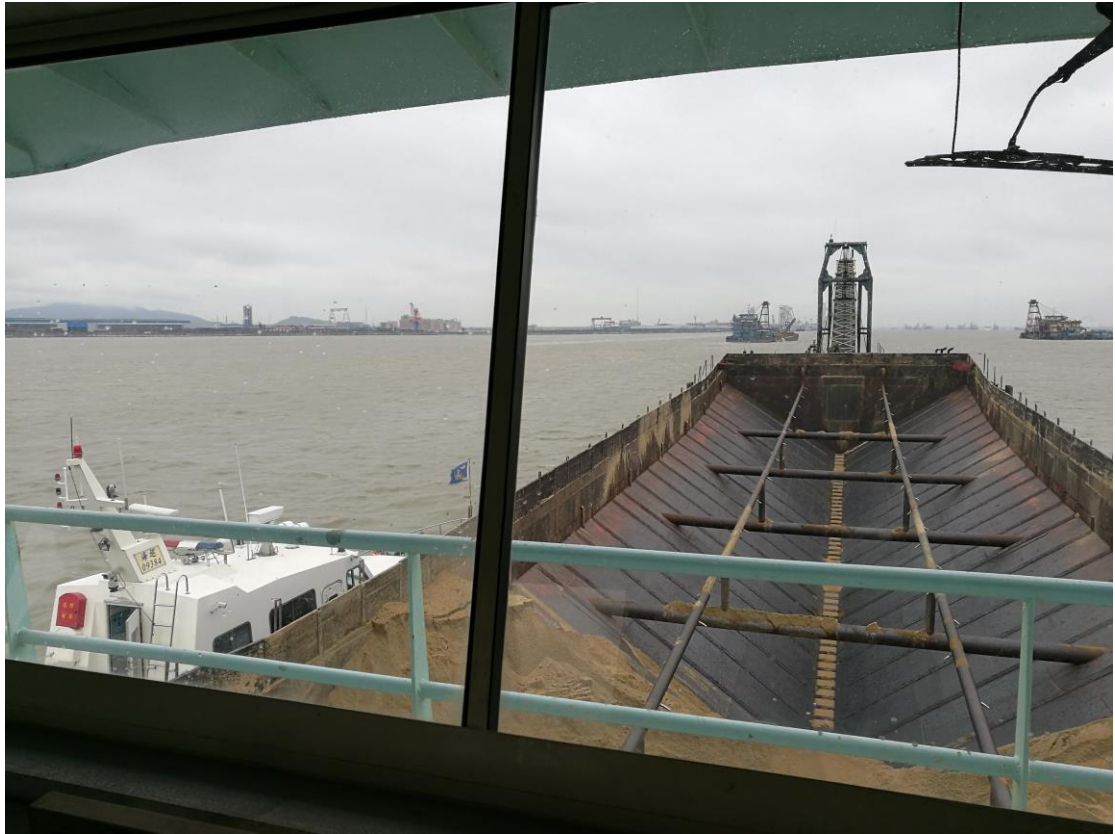
图 4:王某飞从驾驶台角度看左舷甲板

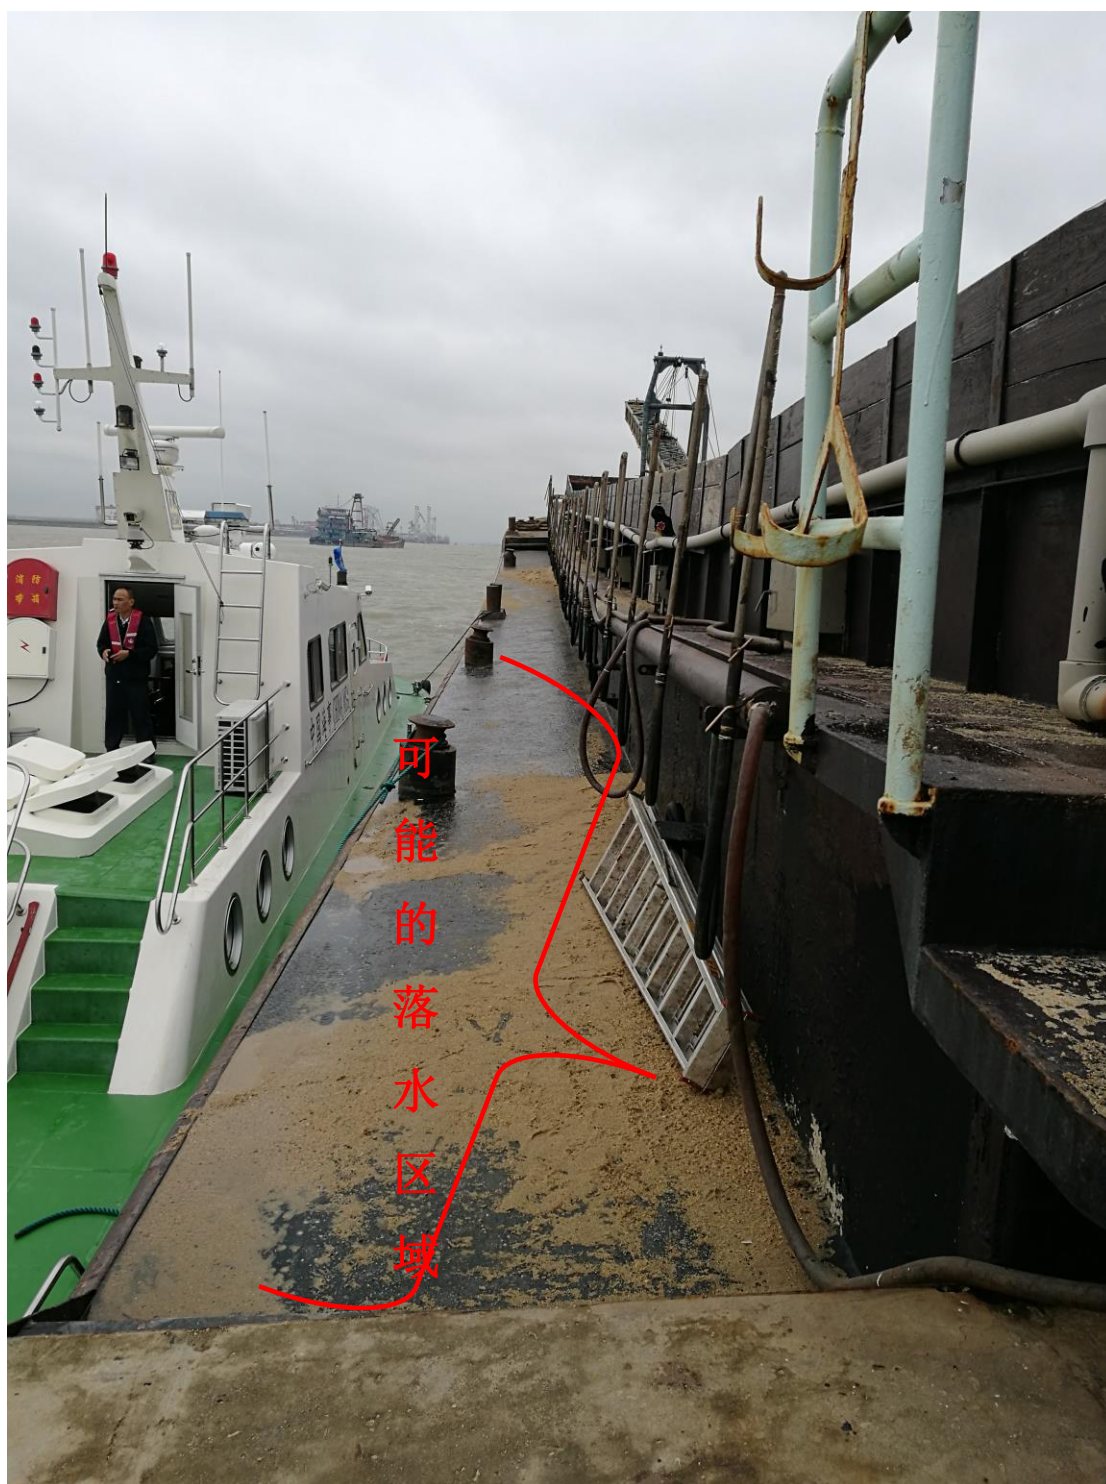
图 5：“粤东莞货 0162” 船尾左舷甲板走廊情况

调查人员在现场勘察时还发现，该船的左右舷甲板是开敞甲板，未设置栏杆或舷墙，在舱口围板上设置有防滑扶手；

该船的左舷甲板铺涂有沥青。从船尾甲板经台阶下到左舷甲板后，甲板上有 3-5 米距离的范围内残留有上一航次卸货的沙子。

1.根据现场勘察，左舷甲板自船尾甲板下主甲板台阶起在 3-5 米距离的范围内残留有上一航次卸货的沙子。该船的左右舷甲板是开敞甲板，未设置栏杆或舷墙。

由此推断，何某德是在船舶准备起锚移泊时，自船尾生活区通过左舷甲板前往船艏途中，行走时踩到甲板上的沙子后失去重心，身体滑出甲板面跌落水中。

（三）建议“粤东莞货 0162”船在装卸作业前后要及时清理货舱周围及甲板等处的残留货物，以免留下可能的安全隐患导致人员出现滑到而引起的工伤事故的发生。
