| 案件编号 | MAIR010006201905 |
| 编制单位 | 崇明海事局 |

# 上海 码头水域 “03.26” “耀达 0168” 轮 船上人员落水死亡事故调查报告

“03.26” 事故调查组

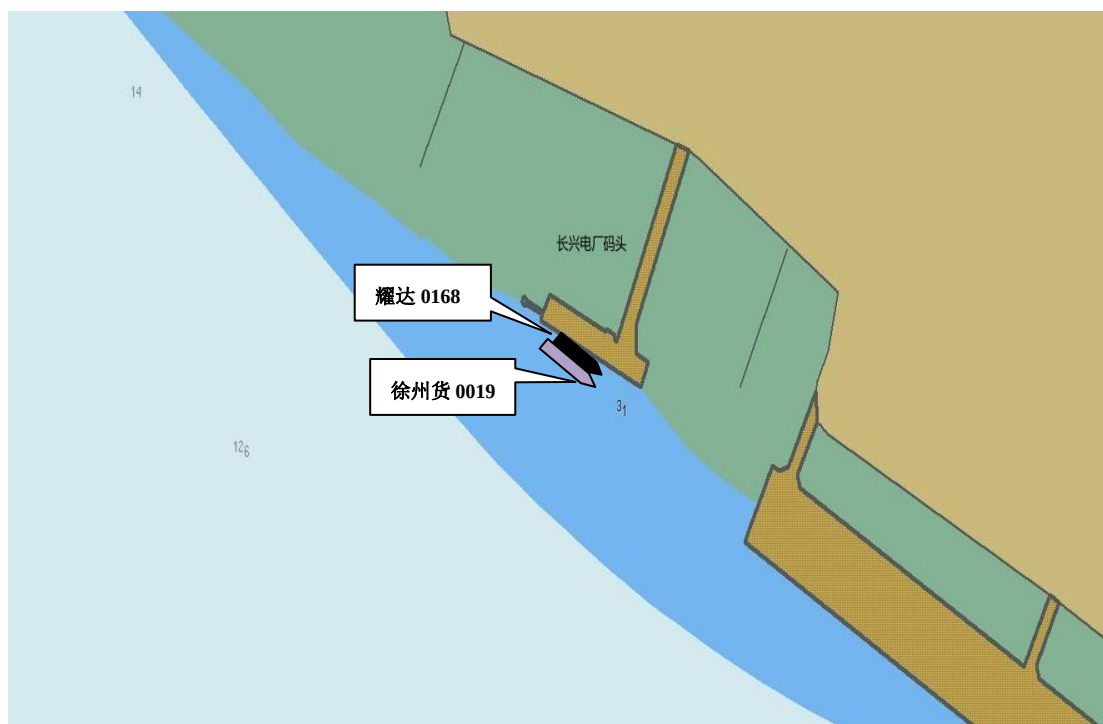
事发地点位于长兴电厂码头前沿水域，海图水深约5-7米不等，是船舶离靠长兴电厂码头装卸煤炭的水域。事故时，“耀达0168”轮船艏向下游方向，左舷系靠码头，在其外侧( 右舷 ) 并靠一艘满载煤炭的“徐州货0019”轮。

图2：事故水域图

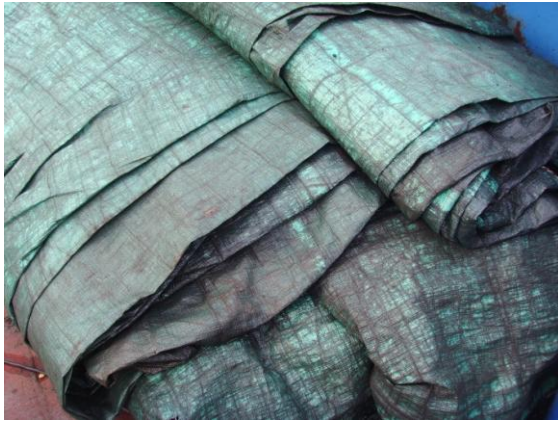
“耀达0168”轮装载煤炭1890吨后，所载煤炭呈货舱前后2端略低于货舱中间的积载，煤炭高出舱口围1-1.5米不等。开航前，船上用单层尼龙编织网封盖货舱，用尼龙绑扎带对舱口横向（每1.2米）通过舱口围两侧固定钩绑扎加固封盖的单层尼龙编织网。

图3：封舱尼龙编织网

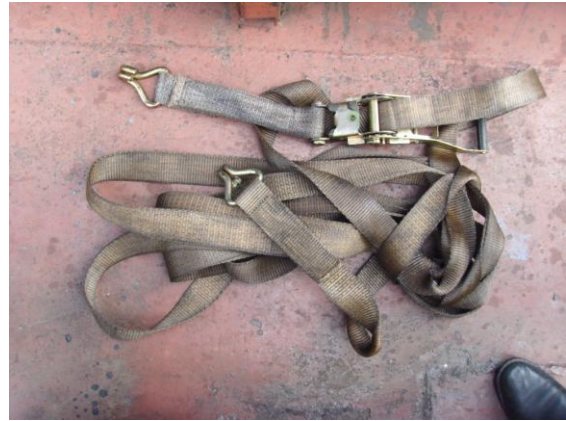
图4：封舱尼龙绑扎带

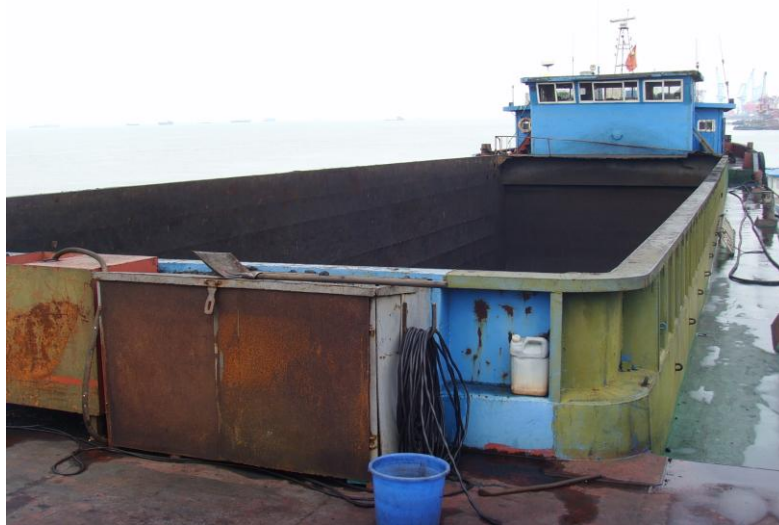
图5 “耀达0168”轮货舱情况

约0840时，燕某在货舱后部单层尼龙编织网向船首侧掀移1米左右后，就拉掀不动单层尼龙编织网了。燕某叫赵某某一起拉，未得到赵某某回应，燕某从右舷甲板爬上货舱煤堆上，没有看到赵某某。燕某立即从右舷甲板跑到左舷甲板，在左舷赵某某原来站立的地方看到江面有异样水花，但不见赵某某人影。
