# 珠海“5·15”“恒惟星”轮 人员落水死亡事故调查报告

编制单位：珠海海事局

编制时间：2018 年 7 月 13 日

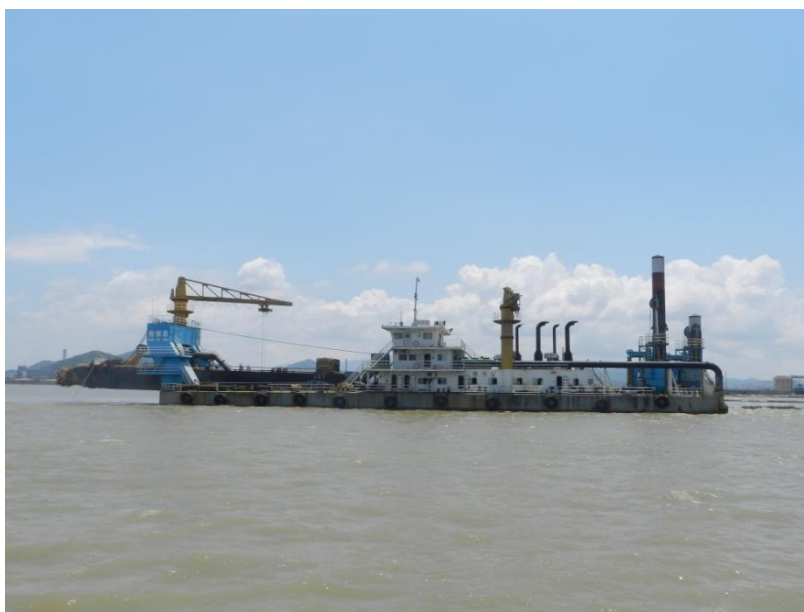
图 1：“恒惟星”轮（2018 年 5 月 16 日 1130 时摄于富山工业区）

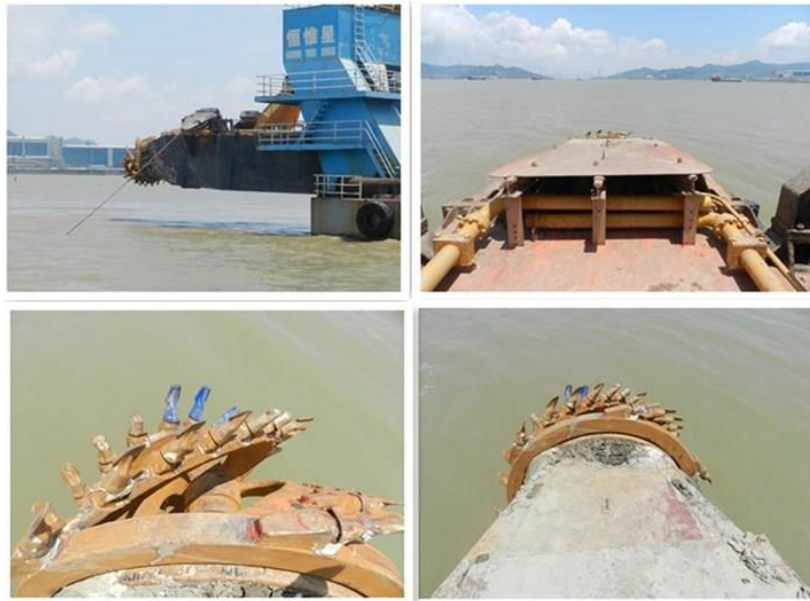
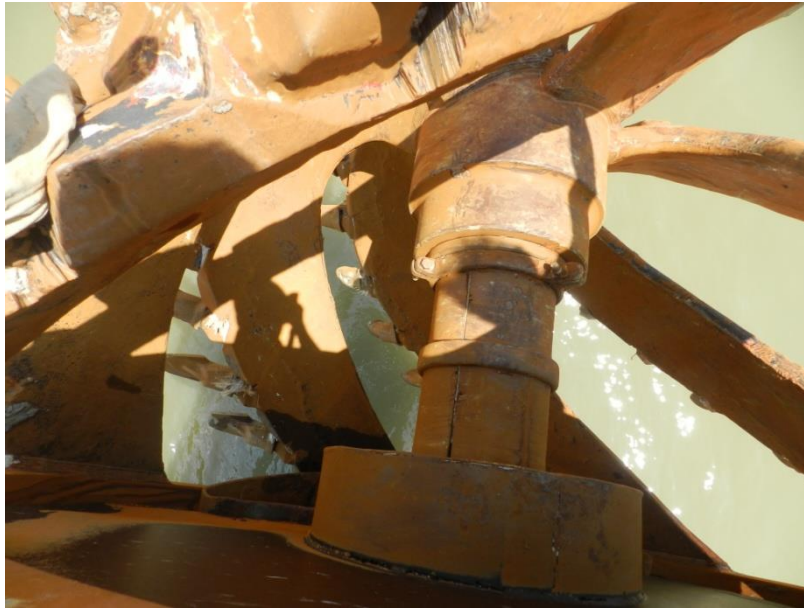
事发时，翟某军位于船舶船艏绞刀内侧。绞刀整体呈螺旋式伞骨状，中间部分为圆柱形绞刀轴，即绞刀的动力轴，绞刀轴与水面平行，距水面 2-3 米。外部为弧形片状绞刀臂，宽约 30cm，与轴部呈一定夹角，绞刀臂外侧布满绞刀齿，相邻绞刀臂之间间隙较大，可容纳一人通过,底部绞刀臂靠近船体位置存在油迹。

综上，事发时翟某军在有油迹的绞刀内侧作业，存在滑落和磕碰受伤风险，作业环境不安全。

图 2：“恒惟星”轮绞刀部位组图

图 3：“恒惟星”轮绞刀内部俯视图

2.事发时翟某军所处作业环境不安全，绞刀臂不同程度倾斜，相邻绞刀臂之间间隙较大，且绞刀轴存在油迹。翟某军在绞刀内侧作业存在意外落水或磕碰受伤风险。
