# 清远“12·4”“粤广宁货 2118”船 人员意外落水事故调查报告

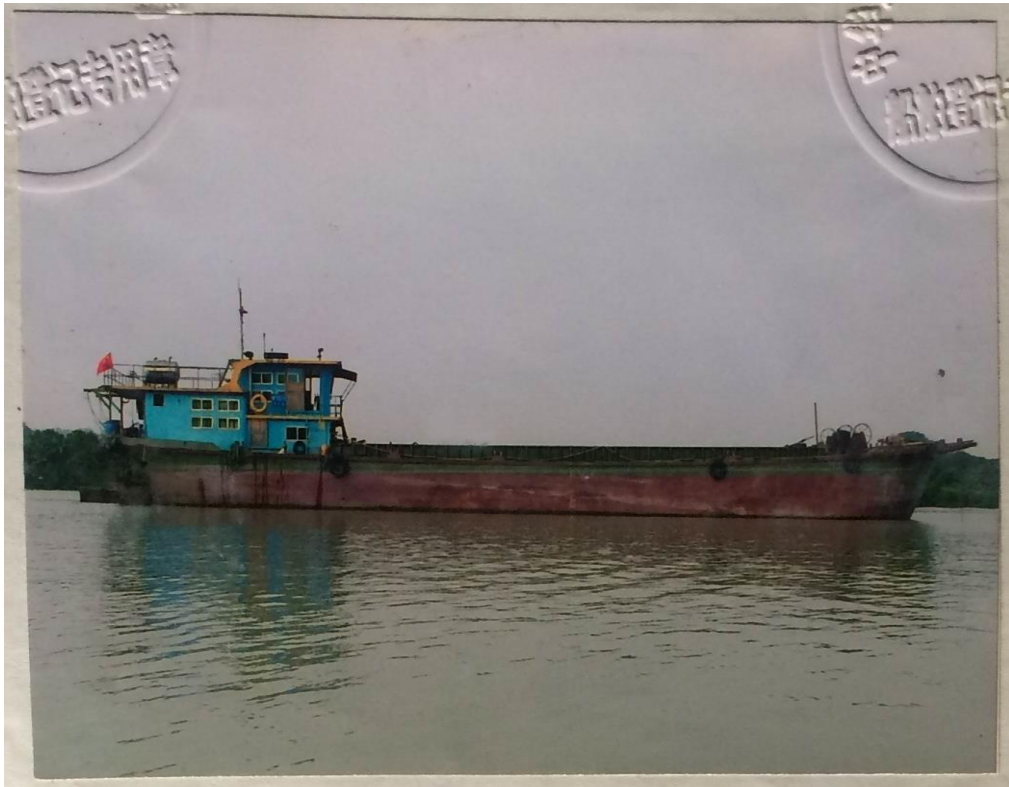
图 1：“粤广宁货 2118” 船

- 1、船舶种类：散货船
- 2、船体材料：钢质 船籍港：肇庆 航区：内河 A 级
- 3、总吨：229 净吨：135 A 级参考载货量：352 吨
- 4、总长：39.65 米 船宽：7.80 米 型深：2.36 米
- 5、满载吃水：1.82 米
- 6、主机种类：内燃机 总功率：140 千瓦
- 7、建造完工日期：2004 年 7 月 13 日 改建日期：无
- 8、建造厂：广宁县水运公司船机修造厂
- 9、船舶所有人：刘某新；广宁县宁港运输有限公司
- 10、船舶经营人：广宁县宁港运输有限公司
- 11、内河船舶适航证书有效期至 2017 年 02 月 12 日

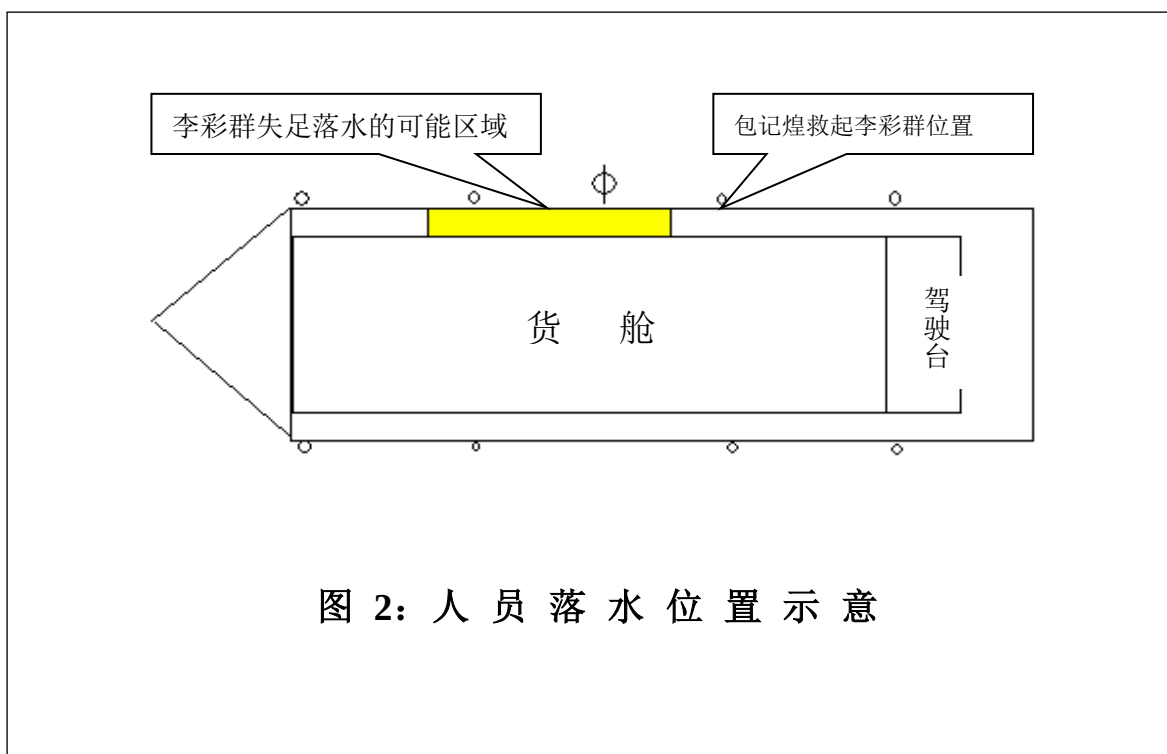
图 2：人员落水位置示意

根据“粤广宁货 2118”船船长包某煌叙述，事发时李某群在船头右舷准备系泊，未穿着救生衣未戴安全帽，包某煌在驾驶台驾驶船舶，其未看到李某群何时落水，但是其听到呼救声后立即用车摆开船尾随后到主甲板救人，在驾驶室前约 7 米右舷防撞轮胎处将抓住轮胎的李某群拉上主甲板；从船闸内的监控视频发现在事发时船舶右舷甲板的缆绳向船尾拉动，随后静止。因此可以判断落水者李某群是在船舶右舷自船头往船尾走时落水的，落水位置推断在右舷船中附近位置（见图 2：人员落水位置示意图所示）。

4、根据船闸闸室视频监控系统摄录内容及当时船上人员的叙述综合分析判断得出，在船舶进入船闸内进行系泊作业时，李某群在自船艏往船尾行走过程中，被右舷甲板的缆绳牵绊失去平衡自船舶右舷落水，随后被挤压在船舶右舷船体和船闸闸室壁之间，因挤压导致死亡。

（一）建议“粤广宁货 2118”船舶所有人及经营人加强船员过船闸时系泊安全知识和相关技能的培训，提高船员的安全意识和水上生存技能，防止意外发生，减少人员伤亡损失。

（二）建议“粤广宁货 2118”船舶所有人及经营人加强船上作业人员的安全防范，要求甲板作业人员作业时穿着救生衣，佩戴安全帽，消除作业中不良习惯做法，保障甲板作业人员安全。
