# 佛山“9·21”“桂南 5058”船

## 船员失踪事件调查报告

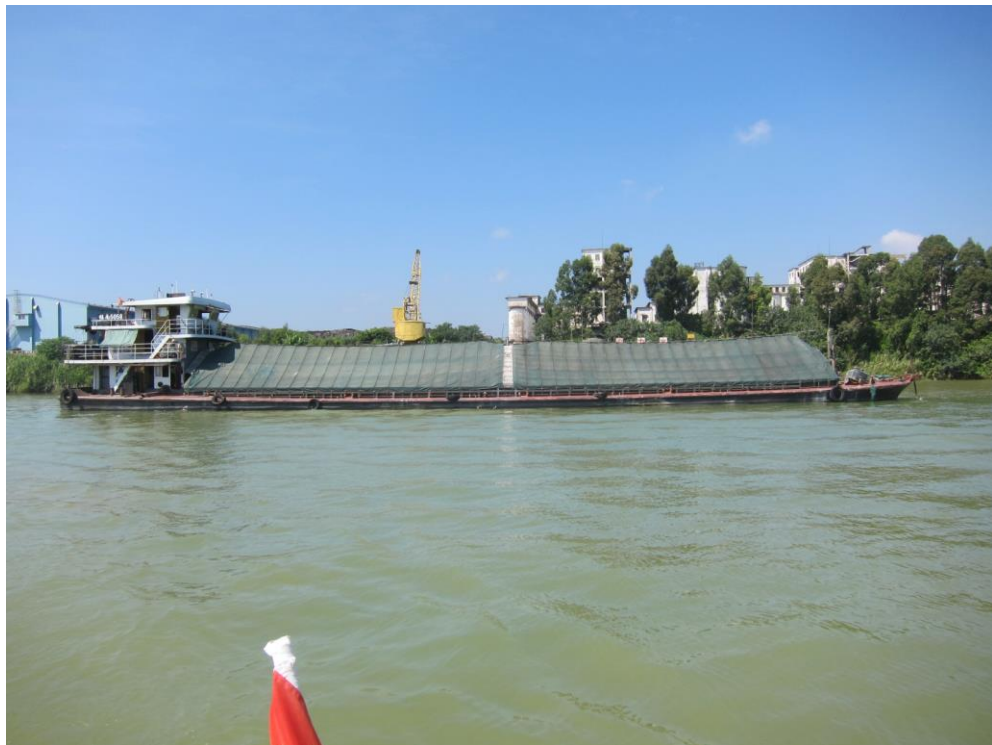
图 1 “桂南 5058” 船，2015 年 9 月 21 日在事发水域拍摄

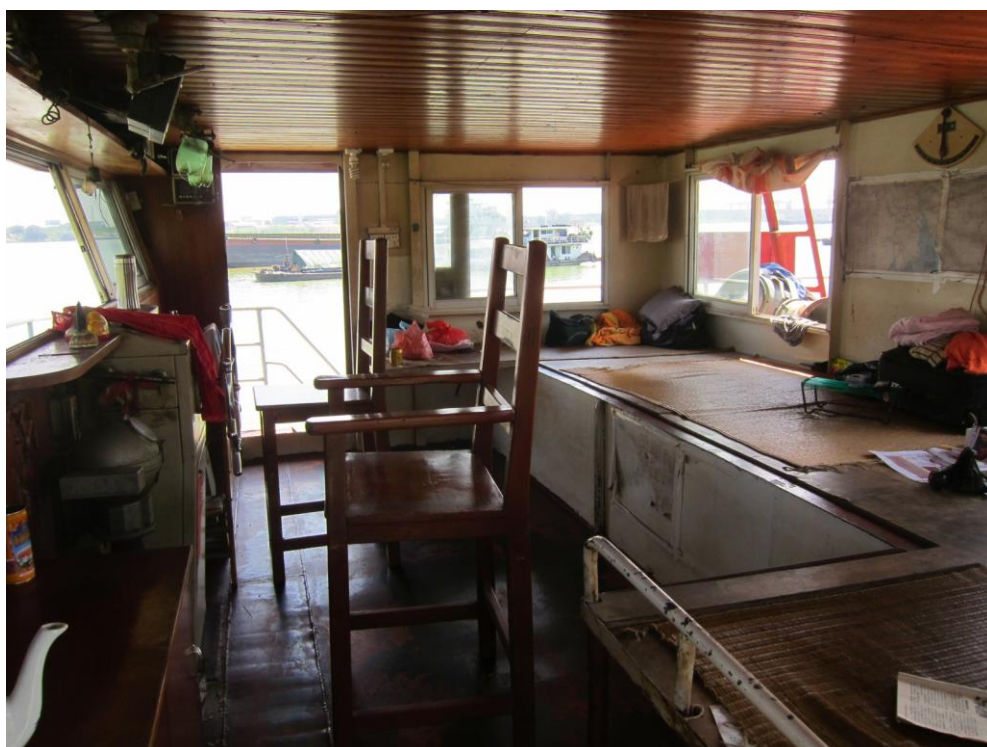
图 2 “桂南 5058” 船驾驶台及船员休息床位情况，2015 年 9 月  
21 日拍摄

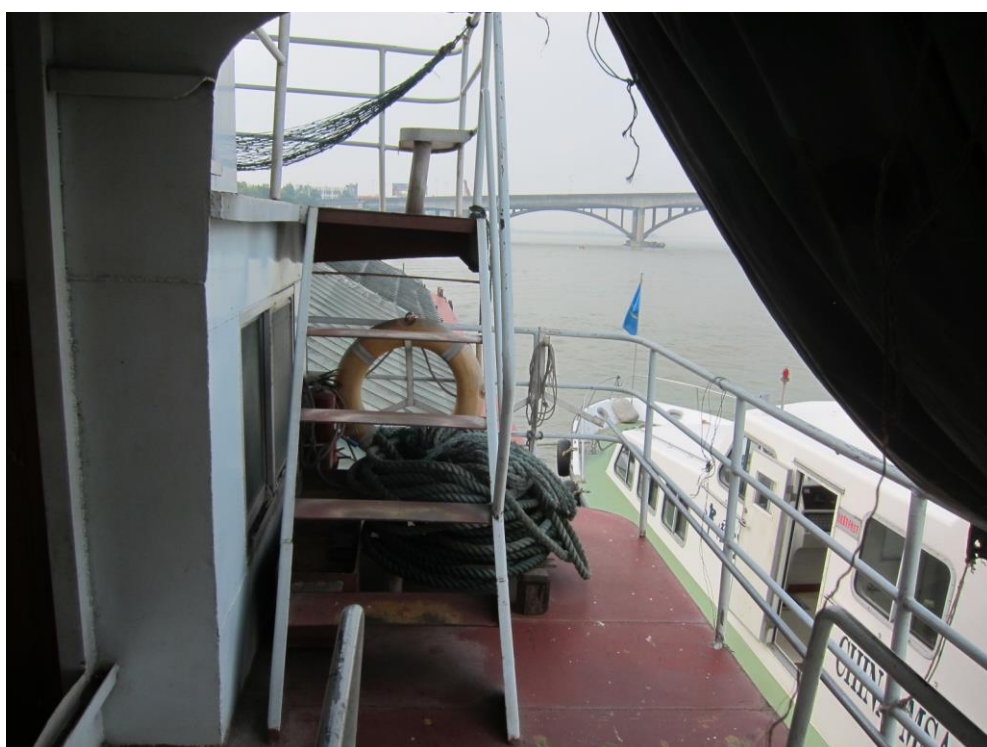
图 3 “桂南 5058” 船尾楼梯情况，2015 年 9 月 21 日拍摄

通过对船舶进行现场勘查，该船艙部主甲板层未设置防护栏，二层、三层均有设置防护栏；两个洗手间均有一定高度的门槛；艙部走廊保持通畅，艙部右舷走廊中部设置一个高约 20cm 的方形排烟筒，生活区主甲板左舷通道有存放扫把、鸡笼等物品。

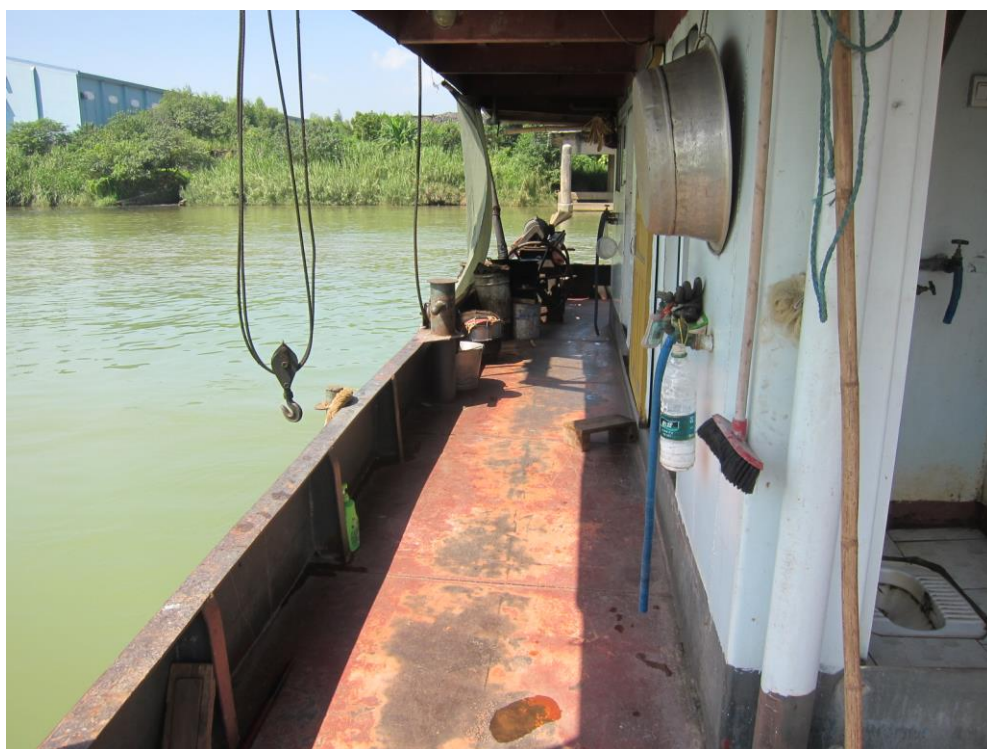
图 4 “桂南 5058” 船尾走廊情况，2015 年 9 月 21 日拍摄

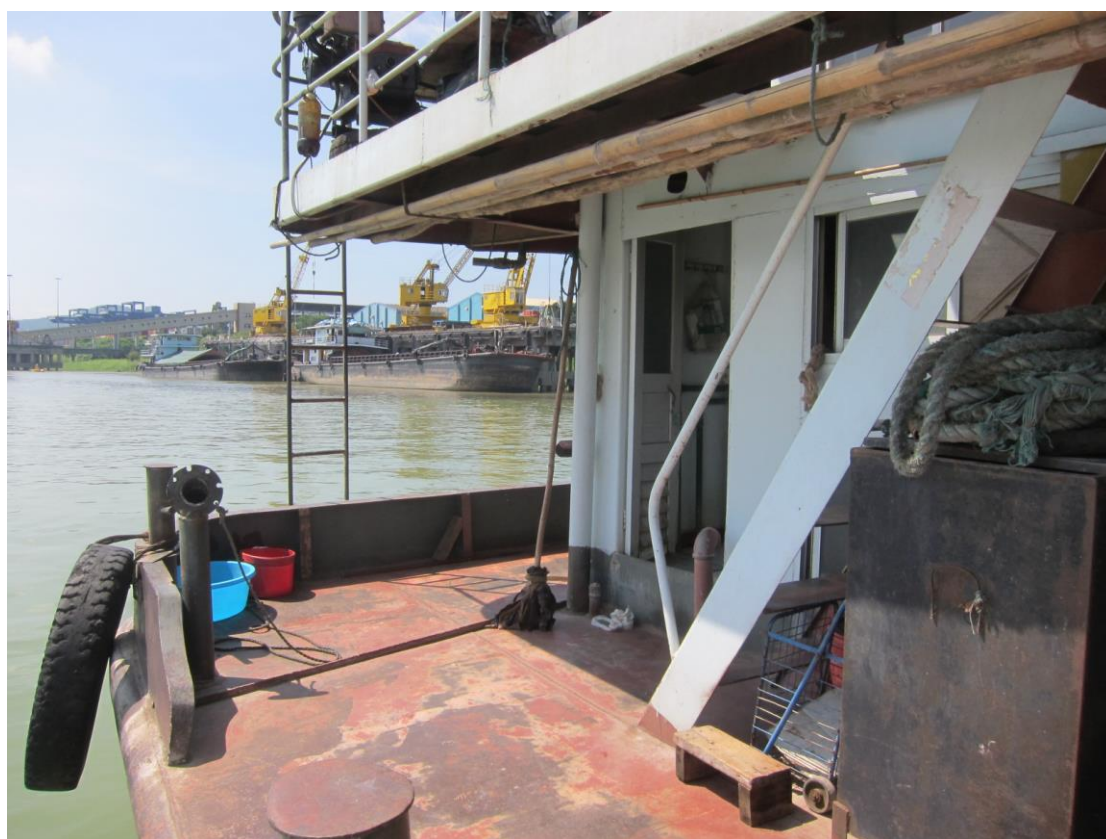
图 5 桂南 5058 船尾部右舷通道情况，2015 年 9 月 22 日拍摄

091001SR201504: 建议 “桂南 5058” 严格落实公司制定的有关在船培训和演习计划, 加强船员在船舶夜航期间的安全管理, 核查并清理生活区甲板上存在可能影响船员正常行动的障碍设施, 为船员提供一个安全的生活和工作场所。

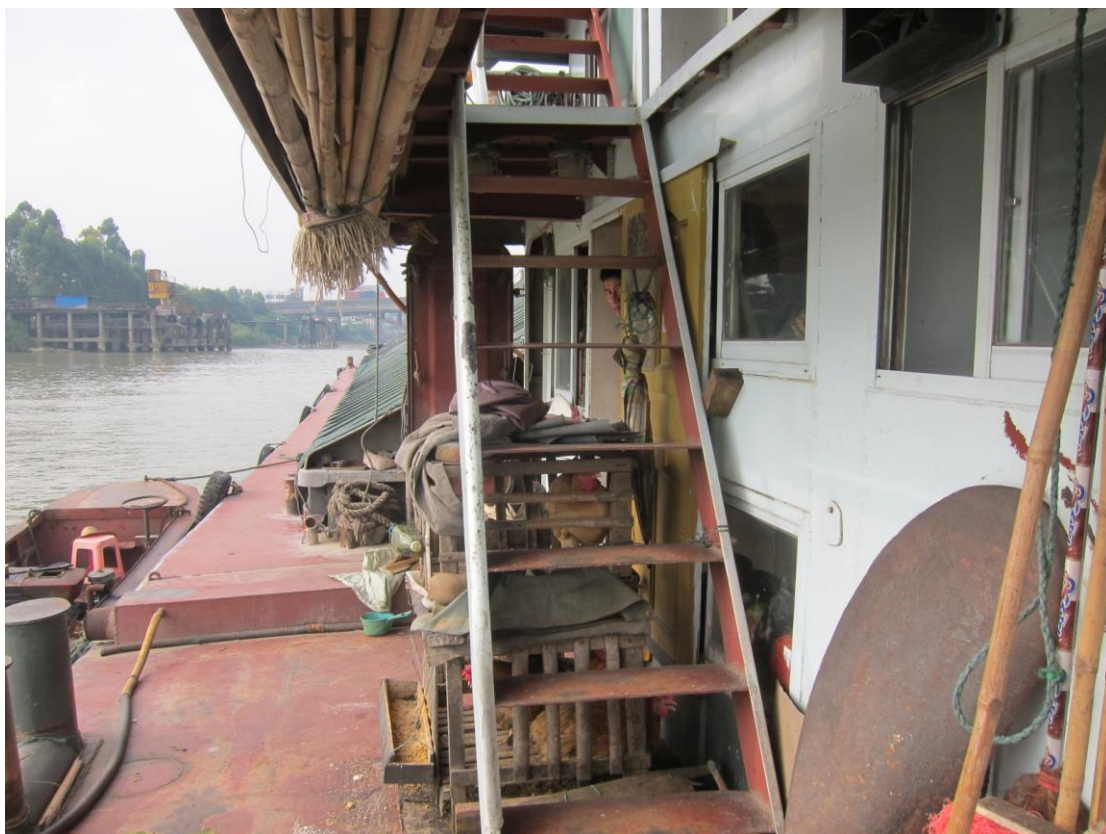
图 6 桂南 5058 船尾部左舷通道情况，2015 年 9 月 22 日拍摄

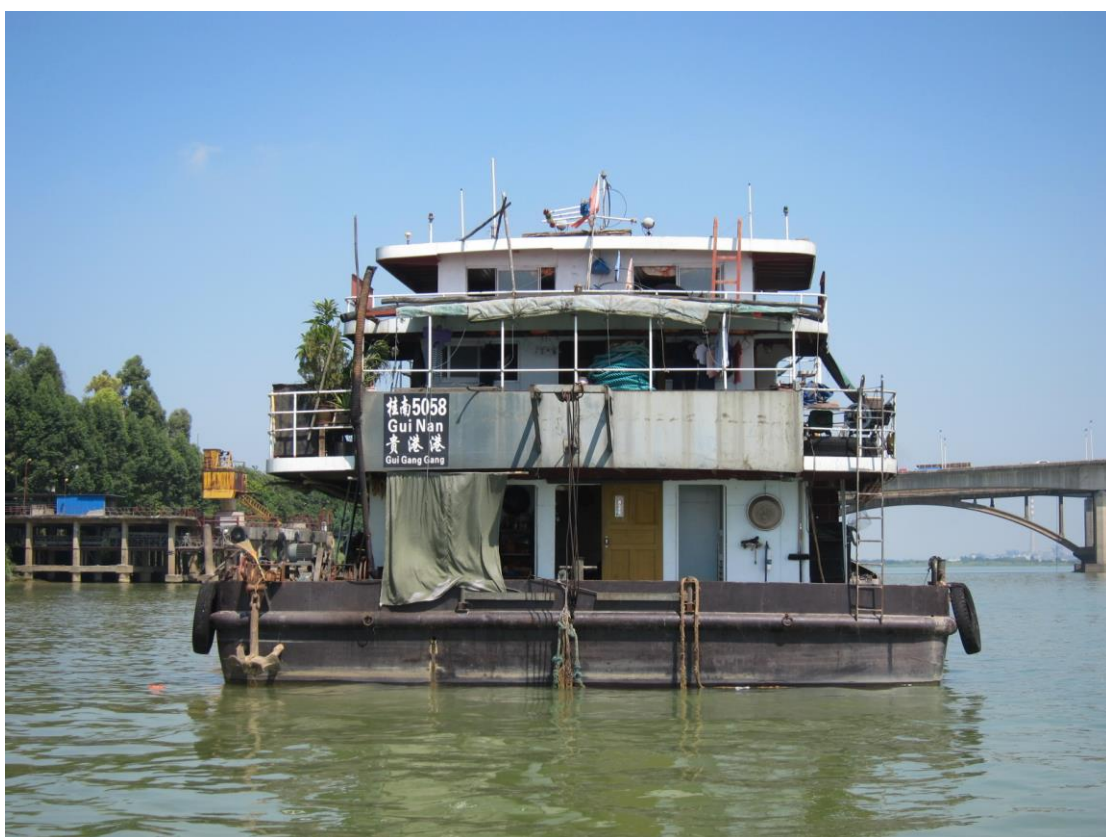
图 7 桂南 5058 船尾部，2015 年 9 月 21 日拍摄

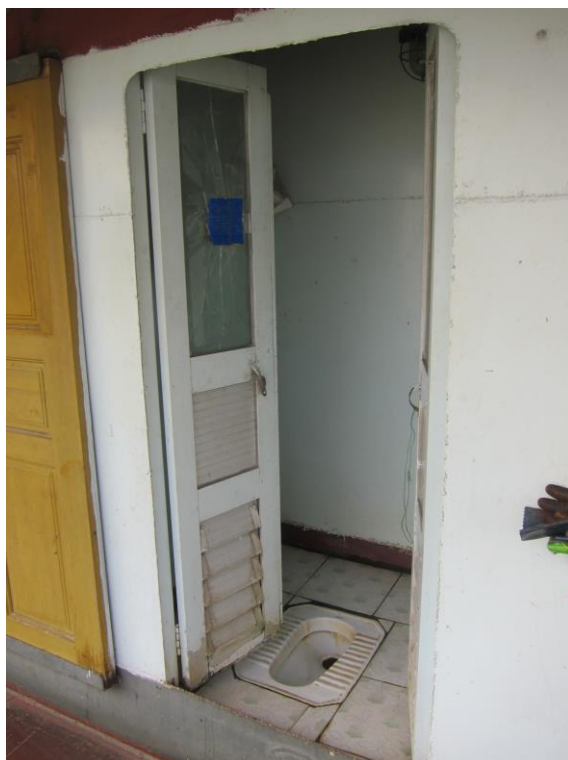
图 8 桂南 5058 船尾后部洗手间详情，2015 年 9 月 21 日拍摄

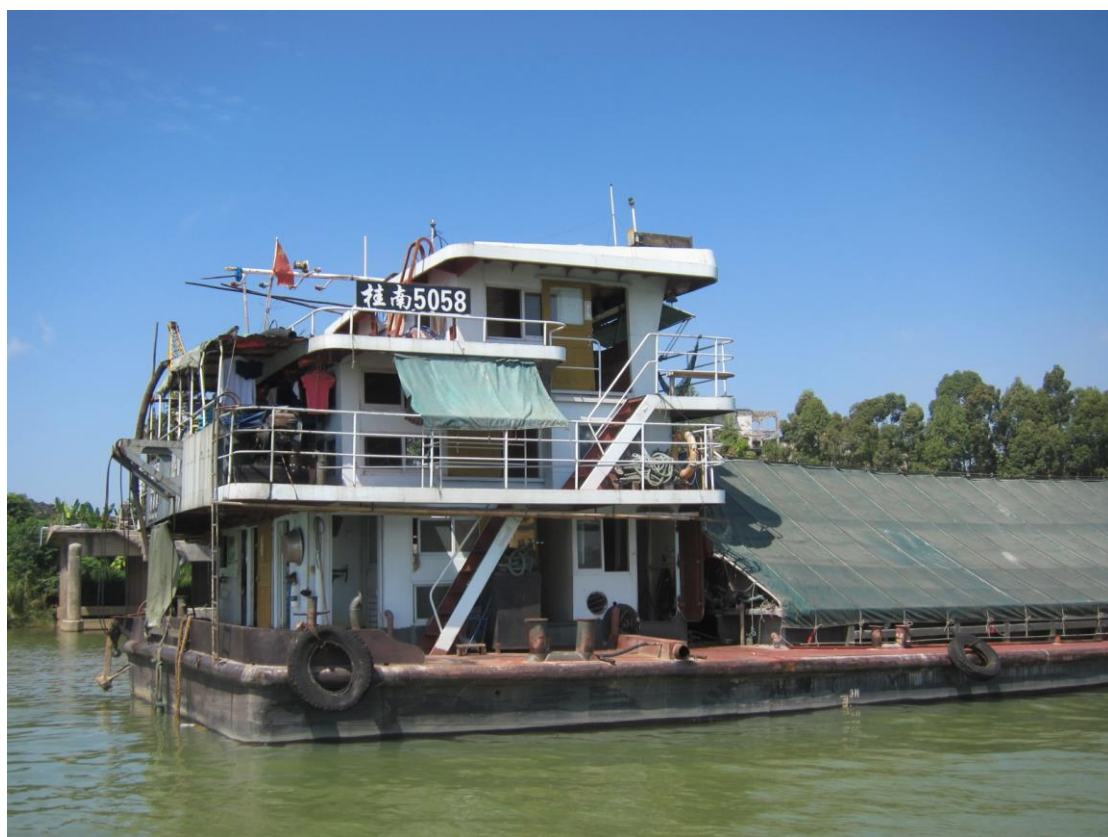
图 9 桂南 5058 船尾侧面洗手间，2015 年 9 月 21 日拍摄

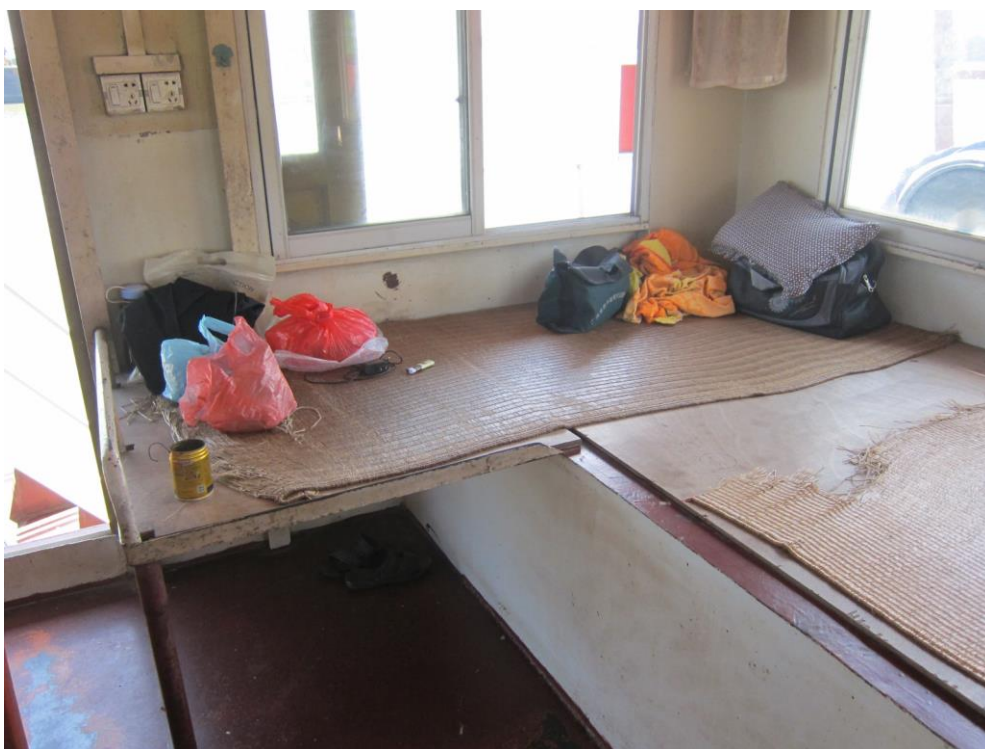
图 10 “桂南 5058” 船钟某洋床位情况，2015 年 9 月 21 日拍摄

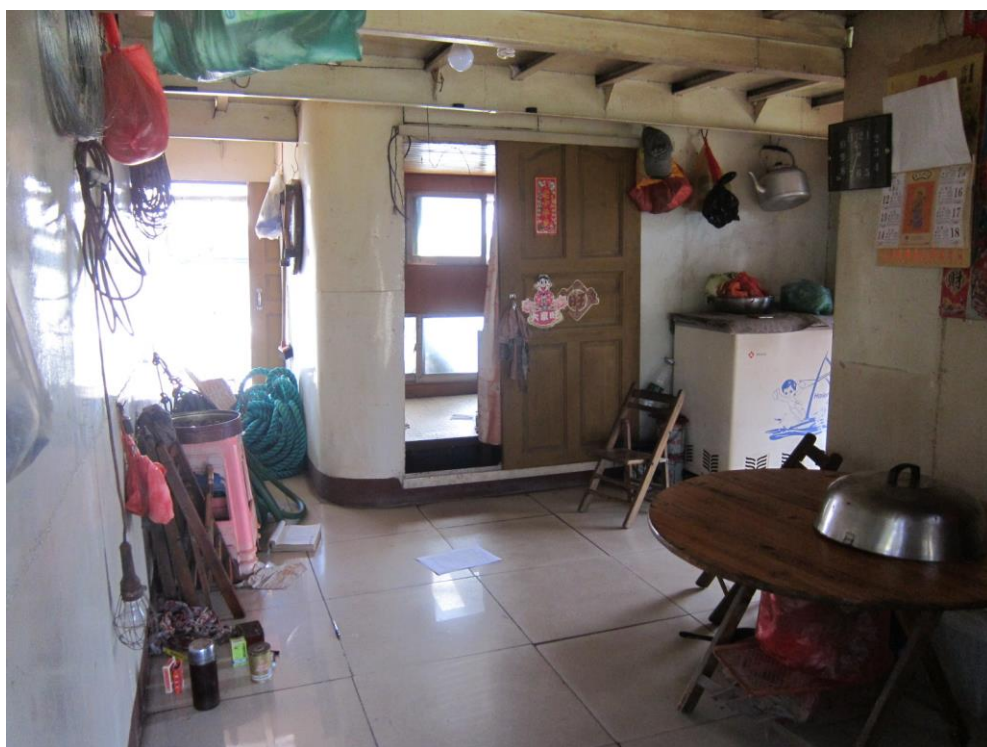
图 11 “桂南 5058” 一楼餐厅情况，2015 年 9 月 21 日拍摄

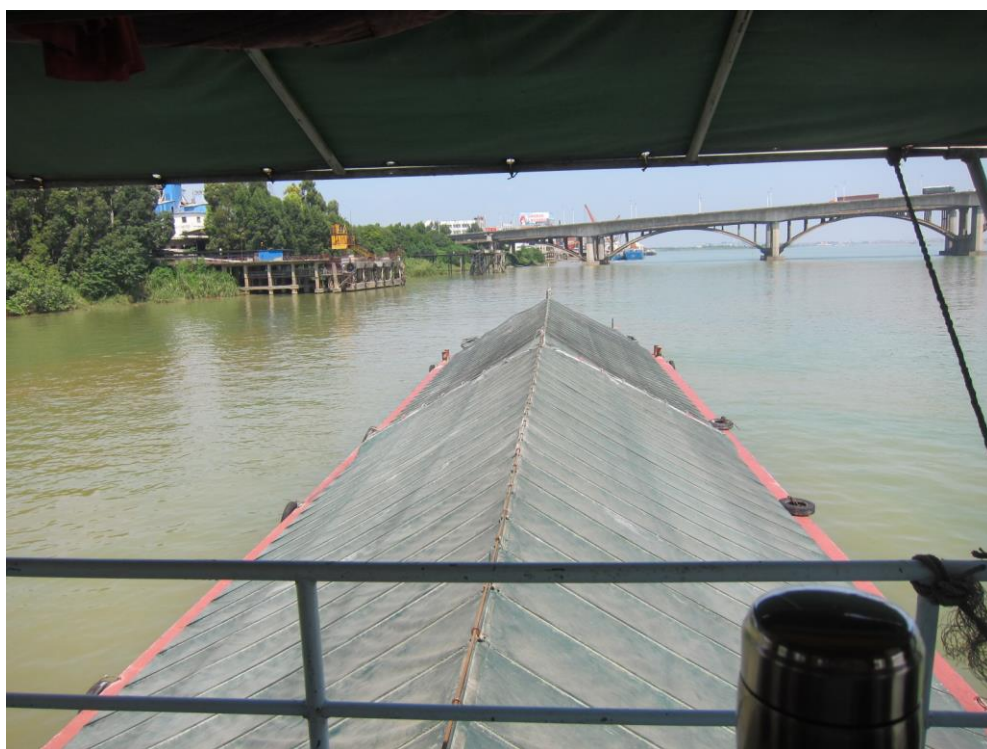
图 12 “桂南 5058” 船驾驶台视野情况，2015 年 9 月 21 日拍摄

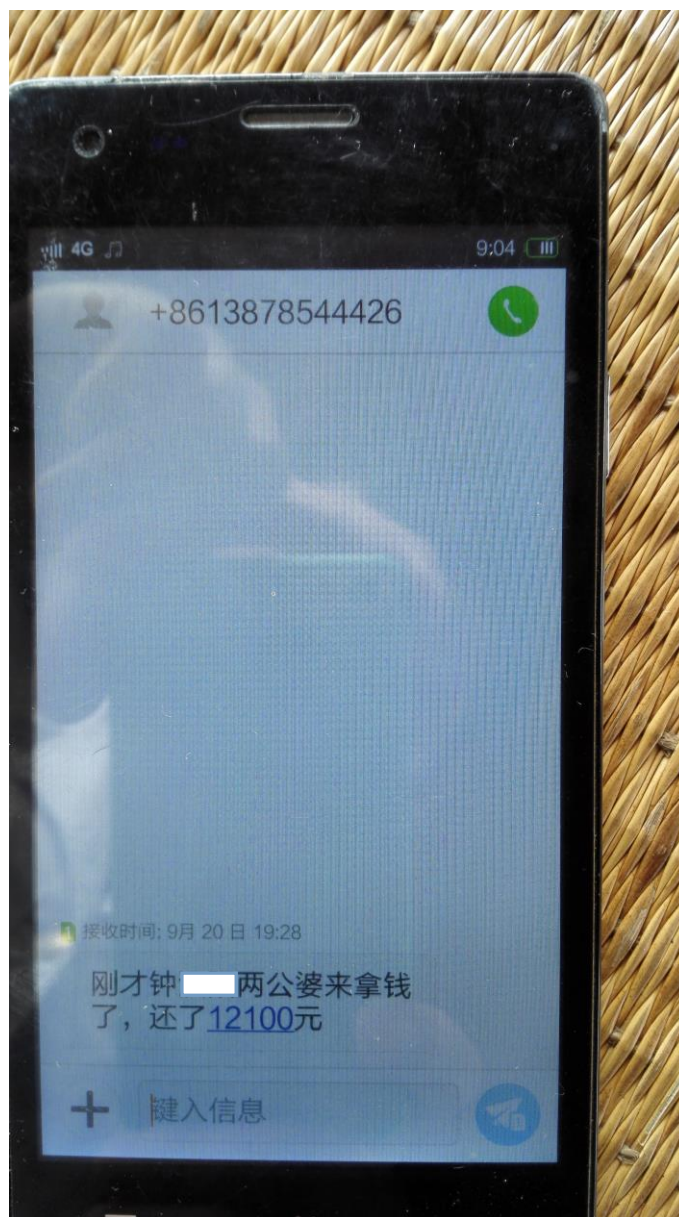
根据钟某洋手机短信显示，2015 年 9 月 20 日 1928 时接到

138785444XX（钟某洋妻子手机号码）的短信，短信内容为“刚才钟某阳两公婆来拿钱了，还了 12100 元”。

图 13 钟某洋手机短信照片

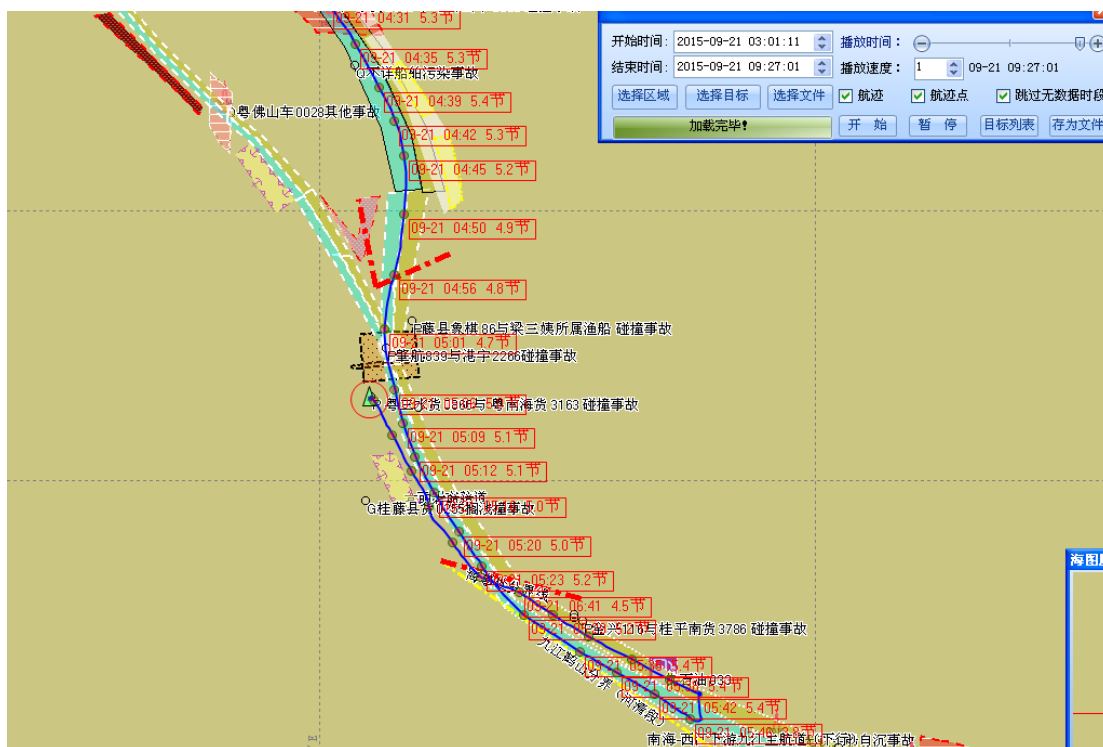
通过询问值班船长李某强和查看“桂南 5058”船 AIS 轨迹，“桂南 5058”在高明大桥附近水域被一艘船舶追越后，该船从太平沙尾至河清铁路桥下游加油船之间水域航行过程比较平稳，没有遇到较大的风浪、船舶没有出现较大的摇晃，船舶操纵没有大幅度变向和变速的操作，且根据船长李某强、轮机员阮某南、机工李某明的询问笔录均提到没有发现有浪涌上船的情况。

图 14 “桂南 5058” 船事发时间段 AIS 轨迹图
