# 珠海“8·23”“顺兴 33”船 人员落水死亡事故调查报告

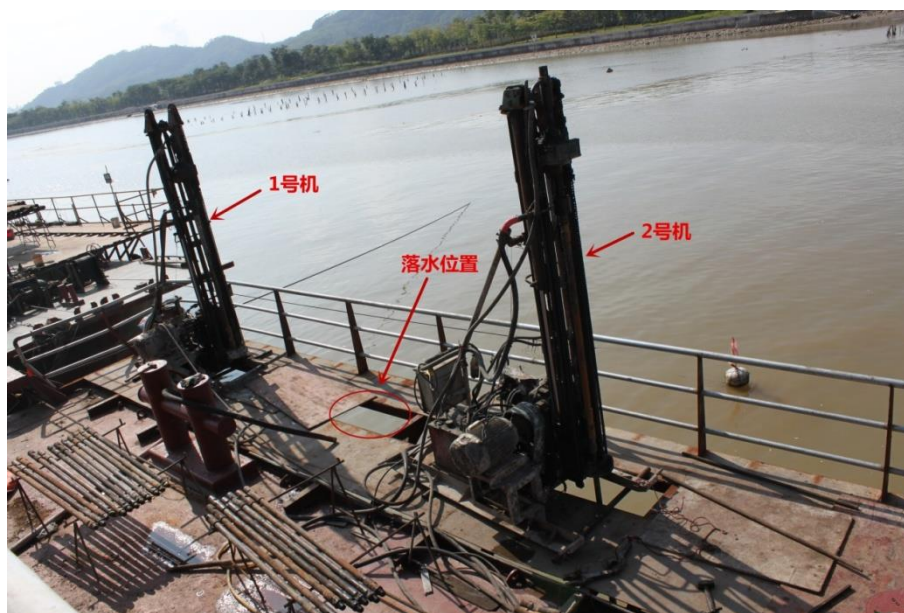
图 3:落水位置示意图

根据船上作业人员陈述，孙某华于船尾 1 号与 2 号高压旋喷机之间的空档处落水。

据现场调查了解，“顺兴 33”船在从事水下喷浆作业期间，仅部分高压旋喷机预留空挡用木板或铁架网进行临时遮盖，且遮盖部分未做任何固定措施，存在较大安全隐患，此次事故孙某华就是在 1 号和 2 号机之间的轨道空档处落水；施工作业场地相对开放，任何人员能轻易进入施工区域；由于事发时只有 2 号机工作，船上施工作业照明灯只有对着 2 号机的正常开启，事发区域由于照明不充分和机器遮挡原因较为昏暗，造成孙某华未及时发现轨道挡板已挪开；施工区域无任何安全警示标识，未引起船上其他人员对施工区域的足够警惕和戒备。

（一）加强船舶管理，强化施工现场监管，对施工作业区域进行有效隔离并提供明显警示标示和充足照明，采取更为安全有

效措施对作业空挡处进行遮挡，严格落实船舶安全生产主体责任。

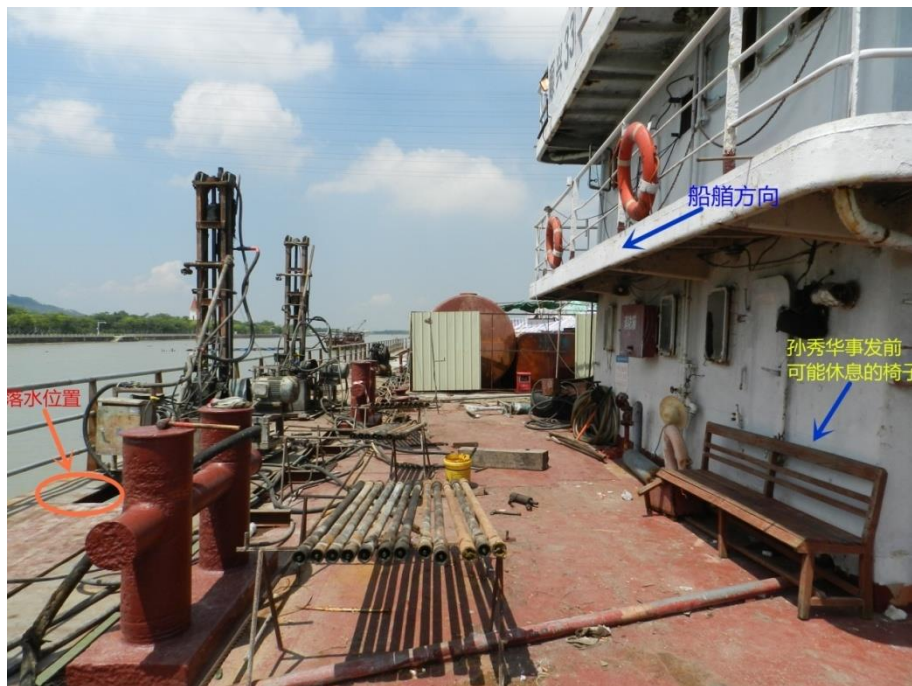
图 4:当事人休息区域与事故位置示意图

（3）根据船上移泊工人和孙某华雇佣人陈述，孙某华平时在岸上休息，在船上没有固定床铺，“晚上上班空闲时会找空铺休息”，天热会在船上找椅子躺下休息。

1. 孙某华在夜间休息期间，在未穿着救生衣及携带手电等照明设备的情况下，在船上随意走动，并擅自进入 2 号高压旋喷机作业区域，造成落水溺亡，未对船上工作环境有足够警惕，安全
