# 肇庆“1·3”“平南华翔 638”船 人员落水失踪事故调查报告

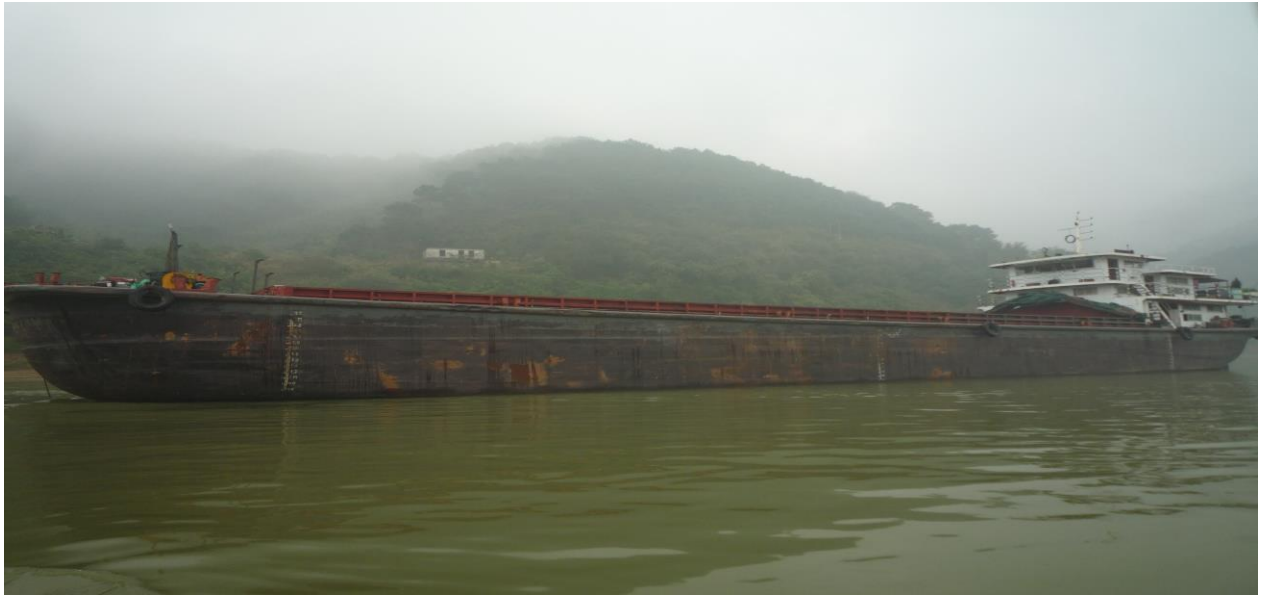
（平南华翔 638 船，2016 年 1 月 4 日由事故调查人员在事发水域拍摄）
