# 肇庆“5·8”“粤清远货 3677”船 人员落水死亡事故调查报告

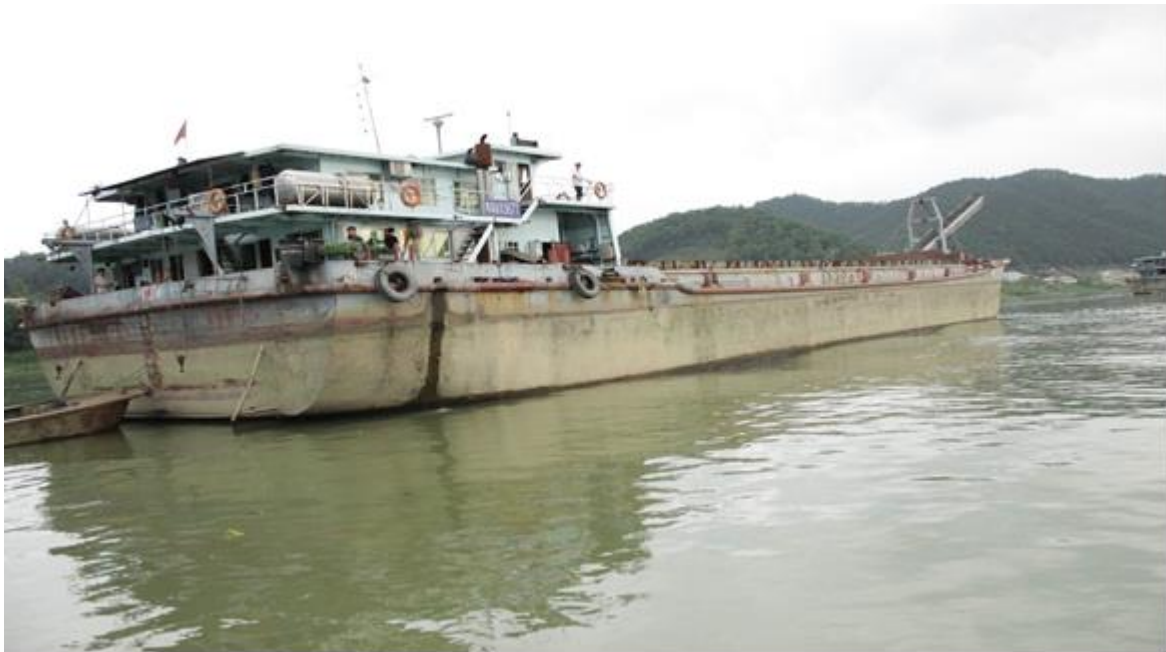
图1 “粤清远货 3677”船（事故调查人员拍摄于2015年5月8日）

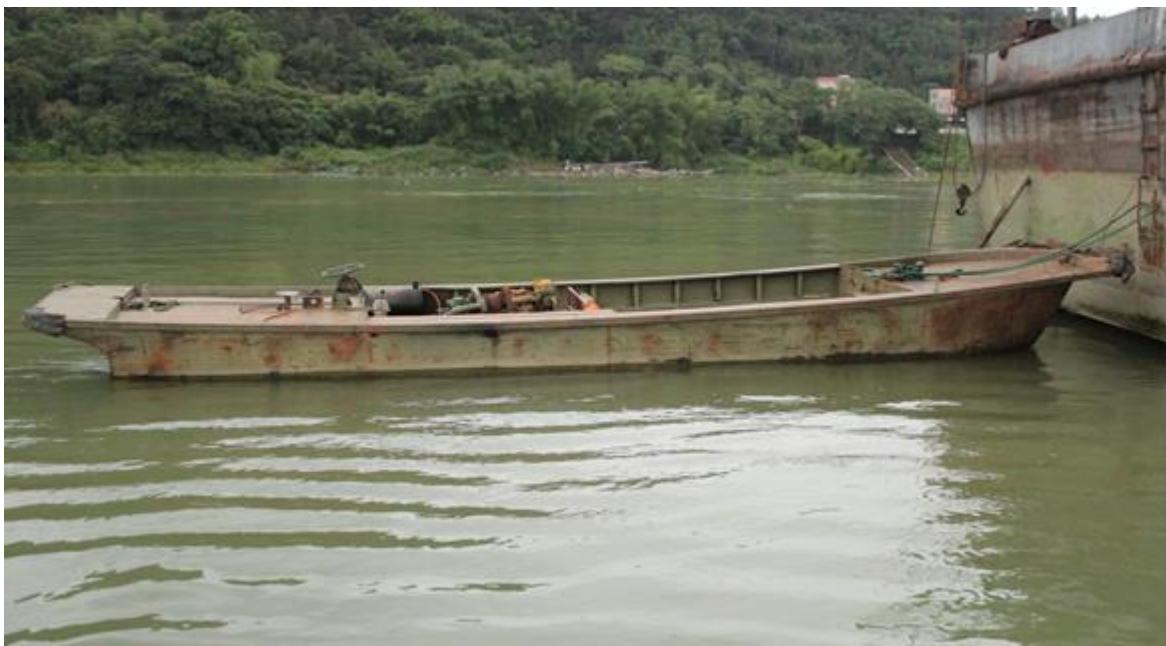
图2 “粤清远货 3677”船附属机艇（事故调查人员拍摄于2015年5月8日）

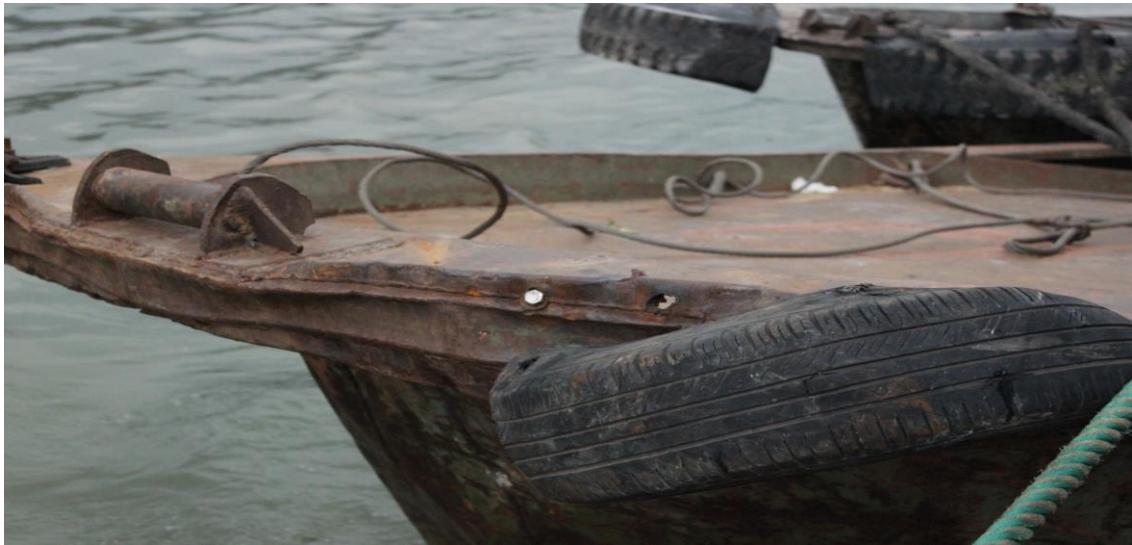
经查，当事机艇为“粤清远货 3677”船附属机艇，专用于“粤清远货 3677”船员临时往返靠岸。日常该小船悬吊在“粤清远货 3677”船尾部随船航行，需要时降落至水面使用。经勘查，该艇艏艉两端均有橡胶轮胎包裹，并用螺丝钉固定，船艉两端橡胶轮胎固定良好。船艏左舷端部的橡胶轮胎螺丝连接孔处撕裂，撕裂处为新鲜痕迹，该橡胶轮胎一端与船体脱离（图 3）。

图 3 橡胶轮胎（事故调查人员拍摄于 2015 年 5 月 8 日）

根据 5 月 12 日肇庆海事局事故调查人员现场勘查记录，船艏左舷端部的橡胶轮胎螺丝连接孔处撕裂，撕裂处为新鲜痕迹，该橡胶轮胎一端与船体脱离。

1210 时许，水手唐 X 禄先下到机艇，准备启动机艇，接着黄 X 盛就抓住扶梯下机艇，然后踩在机艇左船艏橡胶轮胎上，该轮胎一端与艇体脱离，黄 X 盛随即落水。

在黄 X 盛登艇前，“粤清远货 3677”船对人员登艇安全认识不足，没有采取相关安全防护措施，也没有督促黄 X 盛穿戴必要的救生设备，没有尽到保障船上临时上船人员安全的责任。该船附属机艇船艏、艉两端均通过螺丝钉固定安装了防护橡胶轮胎，因维护保养不良，船舶左舷端部的橡胶轮胎出现了一定程度的残旧破损而未及时维修，在黄 X 盛踩踏时，该轮胎螺丝连接孔处撕裂，一端与艇体脱离，致使黄 X 盛落水失踪。

（二）091100ISR201502：建议“粤清远货 3677”船在对船舶开展日常检查的同时，应将对附属机艇的检查一并列入检查范围，并加强对机艇设备设施的维护保养，船员使用附属机艇应穿着救生衣。
