# 漳州“5·2”“明X”轮工伤事故调查报告

## 一、事故概况

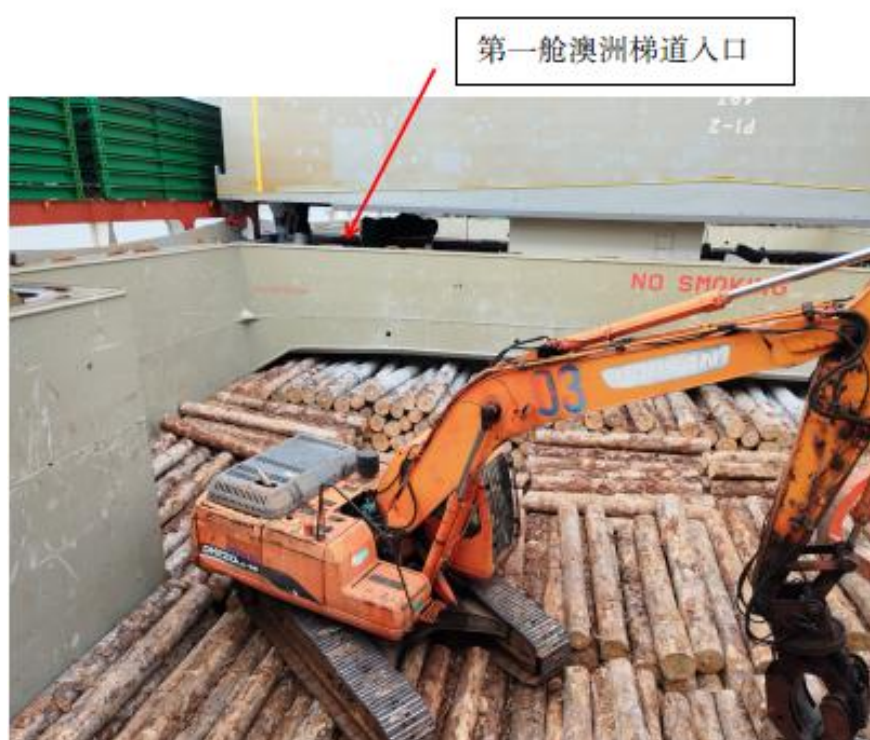
图 6：事故当天的 NO.1 舱照片

事发前，装卸工人林某某根据指挥手的安排，负责到 NO.1 舱内原木垛上协助为挖掘机解开钢丝吊绳。由于 NO.1 舱原木仅卸到舱口围附近，需从舱口围下舱方可到达原木垛上（该舱澳洲梯道仅能通往货舱底部，并没有通向货舱上部原木垛上的路径）。林某某违反码头公司《人员进出舱口安全操作规程》规定，未在指挥长监护下进舱口，未采取安全防护措施，擅自从澳洲梯道向下进入缺氧、有毒的不安全环境，导致本人窒息死亡。

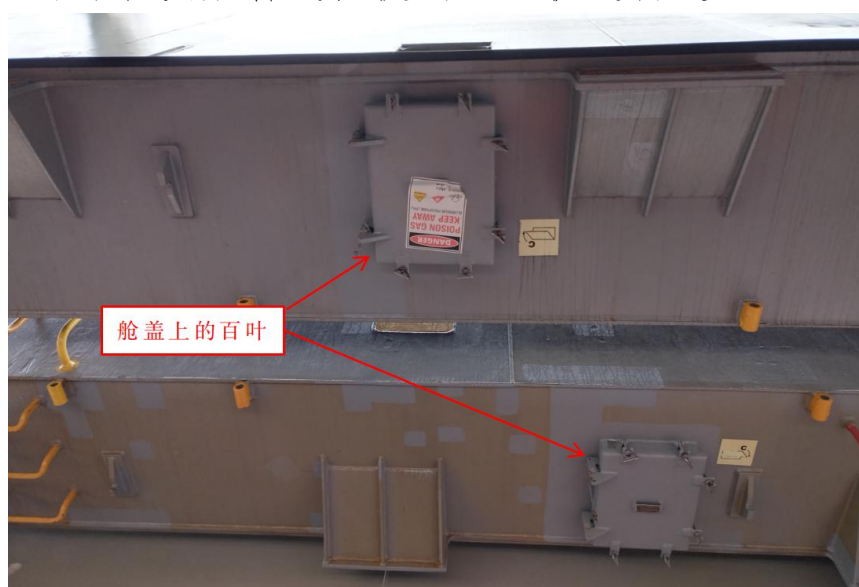
图 8：舱盖百叶窗照片

22 日，关闭舱盖、开始采用舱盖前后侧的百叶窗进行通风。
