MAIR090100201501

南中国海“4·23”“CS INNOVATION”轮  
货舱内作业人员死亡事故调查报告

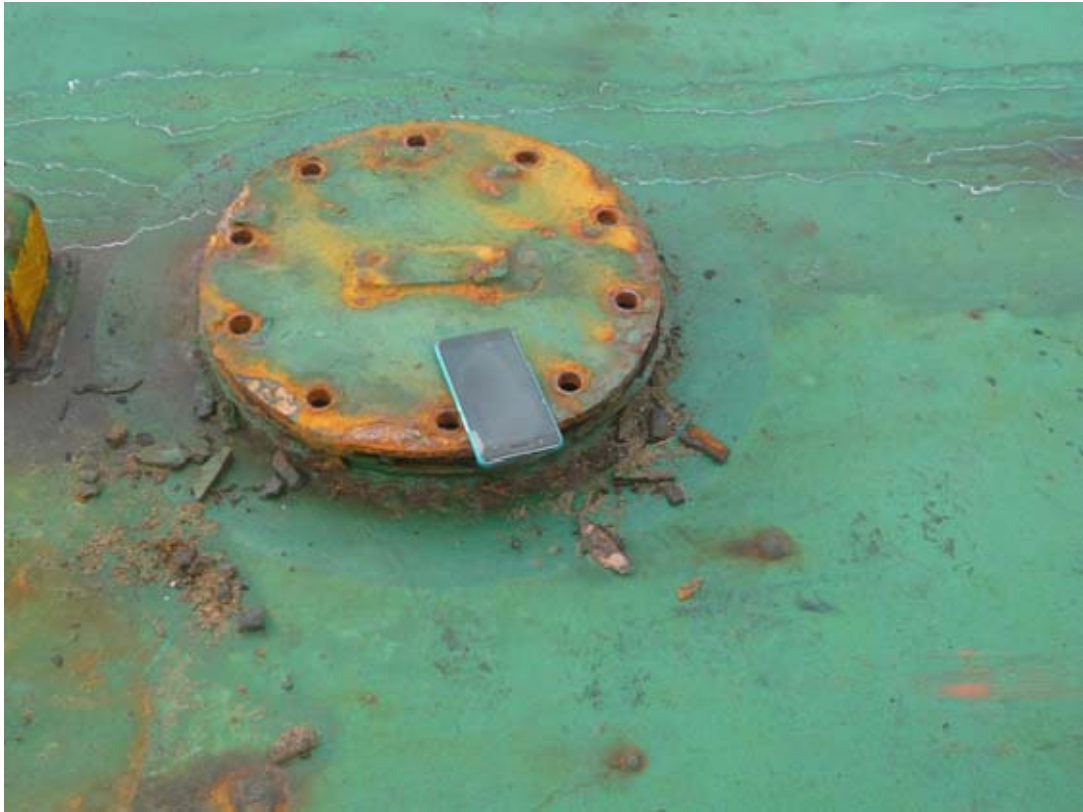
图 4 5#左舱通风孔

5#左舱洗舱、驱气完毕，船方使用两台小型水力风机通过直径约 40 厘米的通风口和舱顶的惰气管道对货舱进行通风，因水力风机没有导风管，风力又小，很难对舱底进行通风。此外在人孔盖打开的情况下，惰气管道打入新鲜空气的通风效果也受影响。

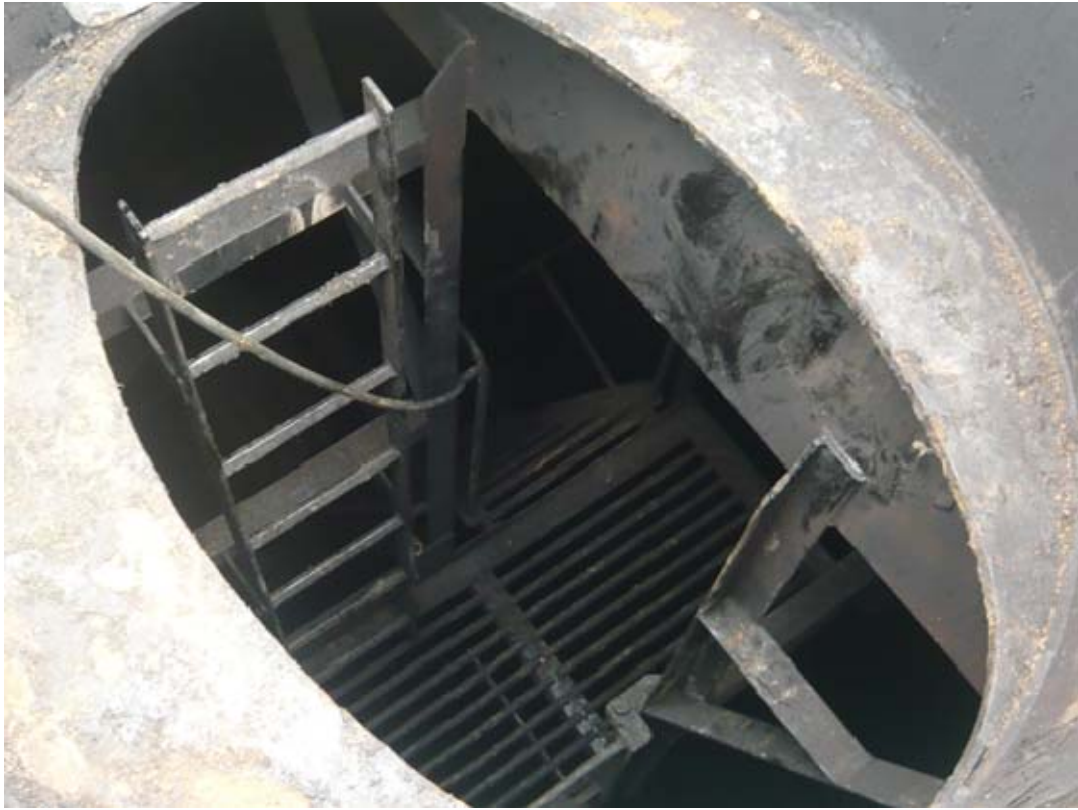
图 6 5#左舱一层小平台

5#左舱测厚作业时，泵匠孙 X 棠在 5#左舱一层小平台值守，从这个位置，因货舱深度大、照明不足，看护人员看不清作业人员，无法及时了解作业情况。

考虑该轮货舱的深度，船方应安排 2 名看护人员，1 人在舱底，1 人在一层小平台，保持 VHF 通讯畅通，保持对作业的全程监控，一旦发生紧急情况，立即组织救援，并向货控室指挥人员报告。
