# 东莞“1·13”“粤惠州货 8818”船 船员落水死亡事故调查报告

2015 年 1 月 13 日 1630 时，惠州丰年船务有限公司所属的“粤惠州货 8818”船从东莞中堂空载开往洪梅民田涌航行途中，在民田涌水道，释放船上的机动交通艇过程中交通艇倾斜，造成一人落水死亡，构成一般等级水上交通事故。

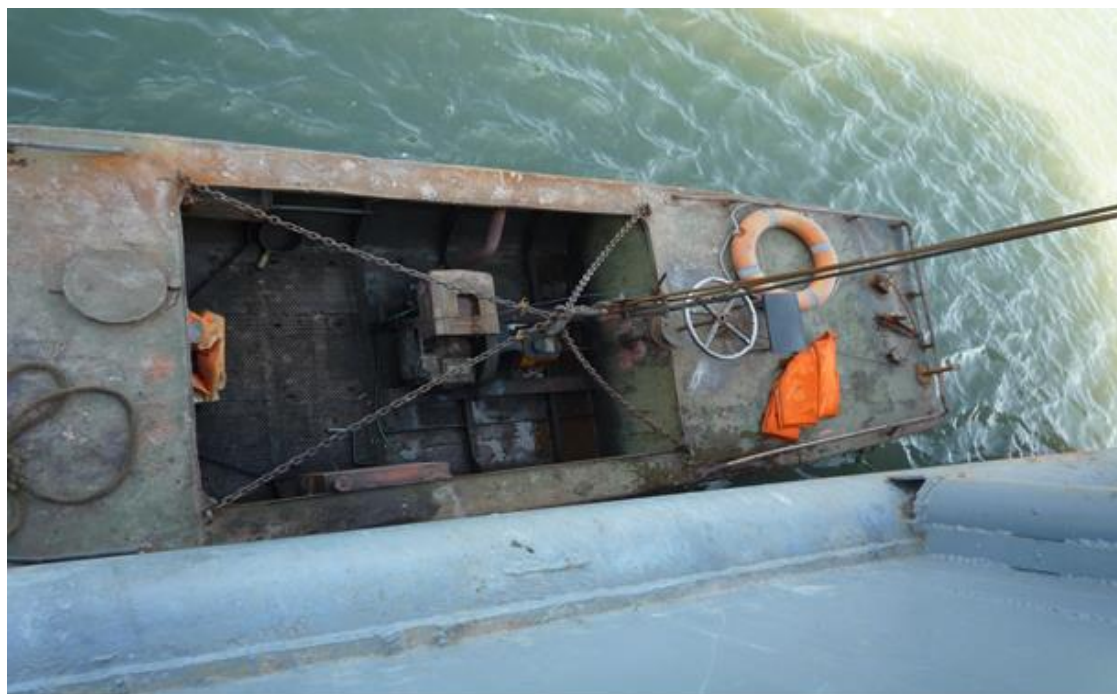
图2 “粤惠州货 8818” 船自用交通小艇

收放，吊艇时将吊杆伸出舷外，小艇左右两舷各设一根铁链用于收放艇时挂在吊钩起吊，每根铁链的两端固定在艇侧，悬挂在吊艇挂钩的情况下，如受力不平衡，可能前后滑动。

该船船员在船舶仍在航行的情况下冒险放艇入水，因小艇艇底受水流冲击，艇体受力不均衡，导致了小艇倾斜和进

水。而船员在放艇过程中不遵守相关操作规定，没有在小艇放下水面后再登艇，而导致小艇倾斜进水后艇上人员站立不稳落水，加上登艇人员未做好安全防护措施，既不穿救生衣、也没戴安全帽，以至于因小艇倾斜落水后溺水身亡，违背了《中华人民共和国船员条例》二十条一款（三）项的规定。

090206SR201502: 建议丰年船务有限公司建立舷外作业等涉及人员安全的关键性操作建立完善的安全操作规程，并及时将这些操作规程发放到下属的所有船舶。

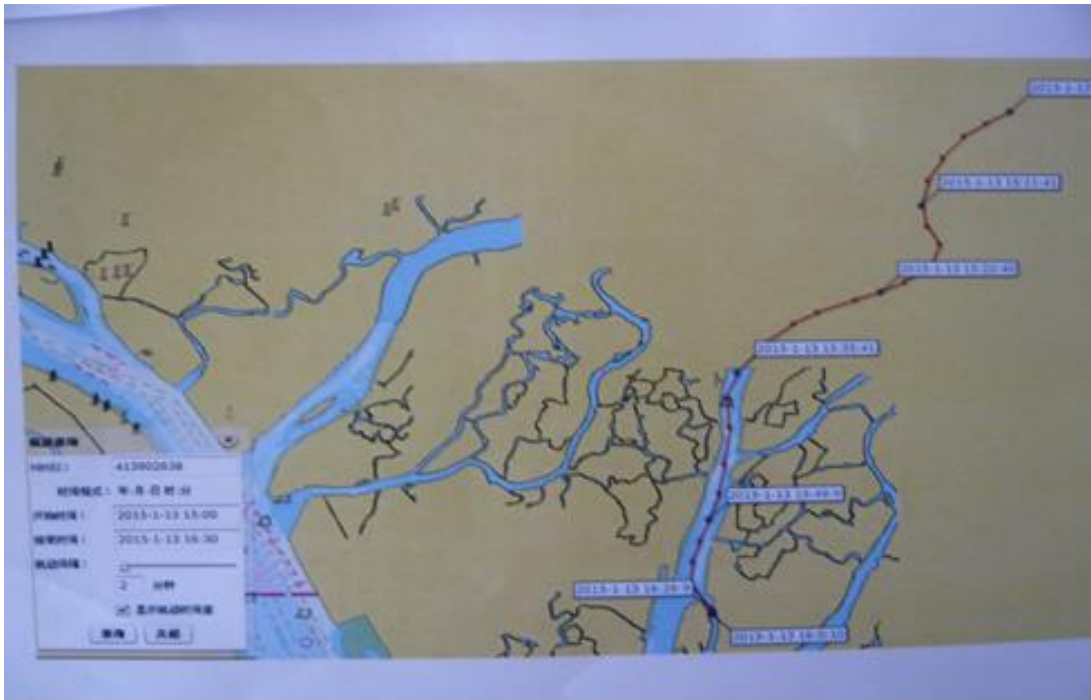
图 4 “粤惠州货 8818”船 AIS 轨迹

据调查询问，事故发生时“粤惠州货 8818”船的航速约 3 节。

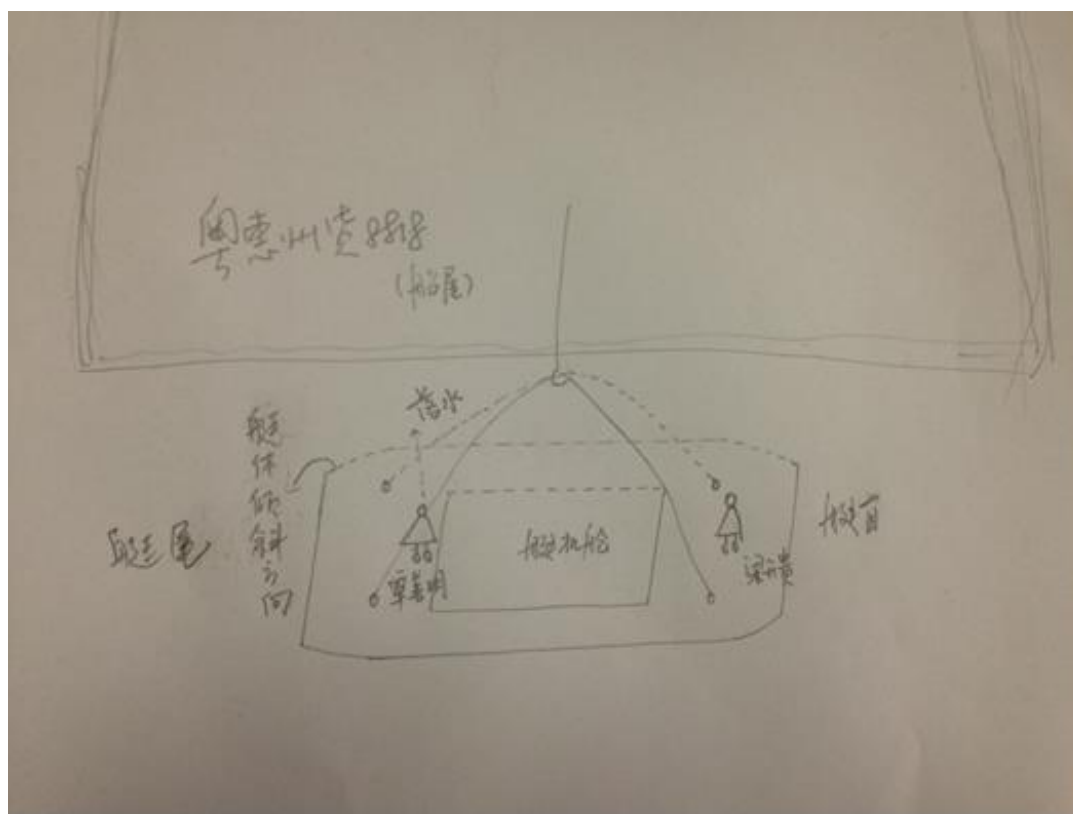
图 5 放艇示意图

1300 转降为 1000 转，减速准备靠泊洗沙场。约 1627 时，在没有取得驾驶员批准的情况下，水手梁 X 盛操作设在二层甲板的吊机，梁开贵及无证人员覃 X 明登上“粤惠州货 8818”船自带的无牌自用机动交通艇，放艇下水准备协助带缆靠泊。约 30 秒后，小艇放至水面，此时“粤惠州货 8818”船仍有 3 节左右的航速，由于小艇受水流的冲击，加上吊艇铁链滑动，小艇朝艇尾靠近“粤惠州货 8818”船尾一侧倾斜，艇舱进水，坐在艇尾凳子上的覃 X 明因小艇倾斜落水，水手梁 X 贵及时抓住吊艇铁链没有发生意外。
