# 佛山“1·1”“粤顺盈 288”船附属小艇人员 意外落水事故调查报告

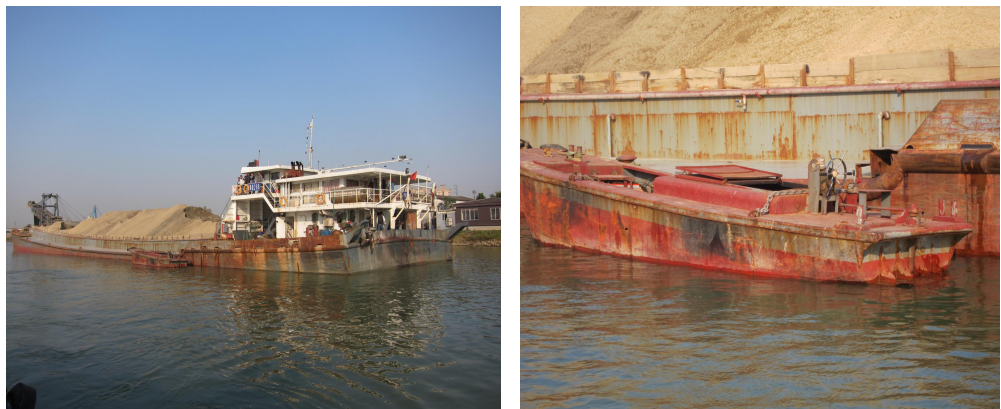
粤顺盈 288 及其附属小艇
