| 案件编号 | MAIR010006201709 |

# 上海 北支水域 “10.04” “宝强 3”轮船上人 员落水死亡事故调查报告

“10.04”事故调查组

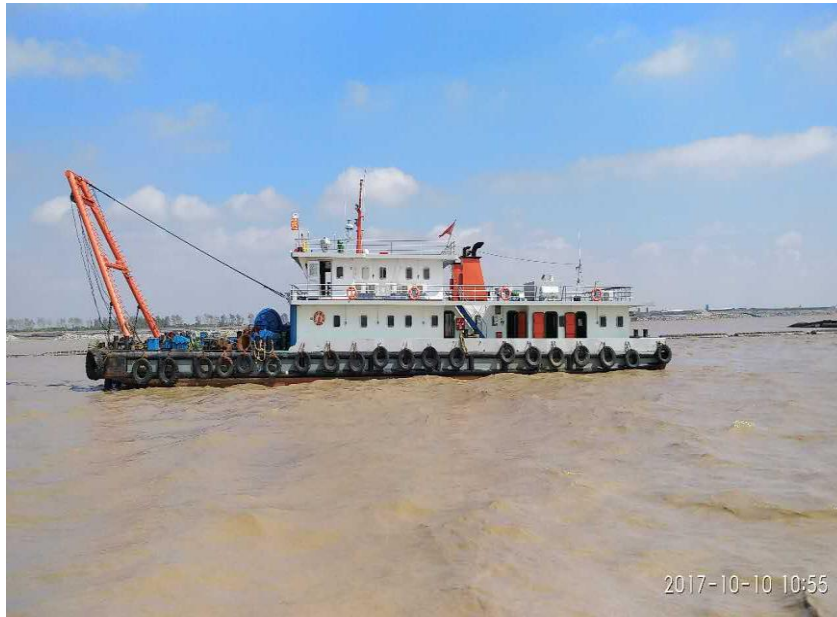
图1：“宝强3”轮照片

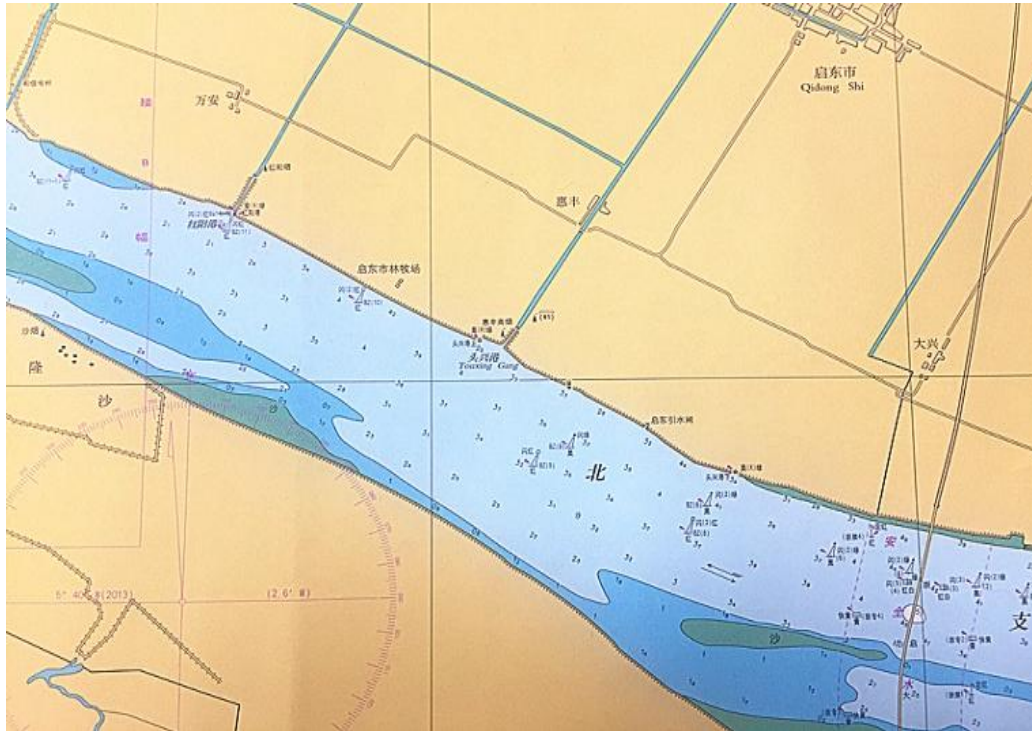
事发水域为北支头兴港上游400-500米水域，距离启东岸侧100米，位于崇启大桥上游4.8海里处吗，附近水域水深4米左右。

图2：北支水域水深图

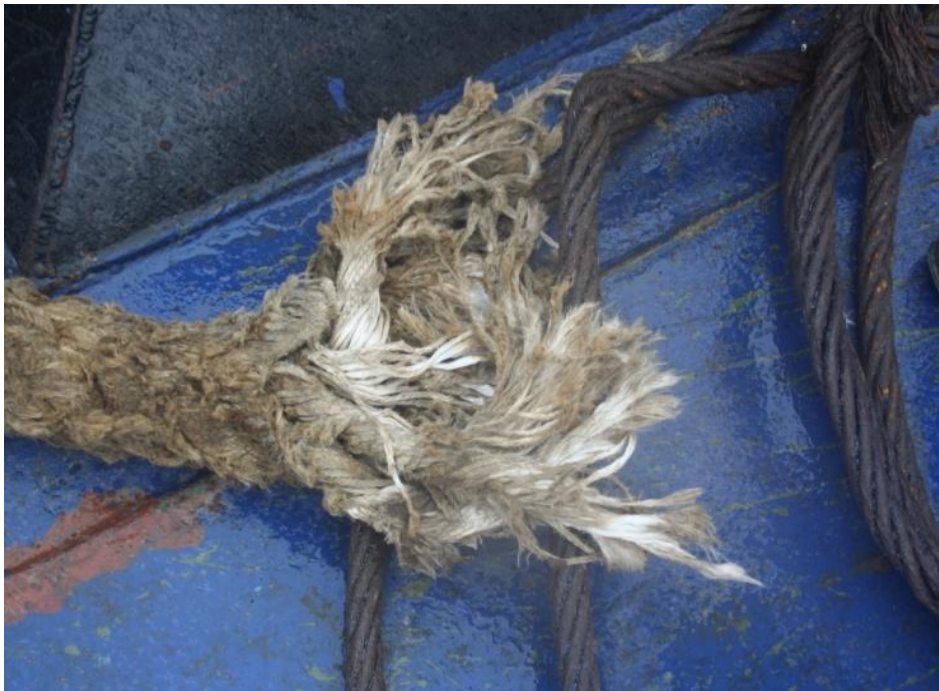
图 5：崩断的缆绳照片

1920时，“宝强3”轮艏部离“天达”轮还有8米左右，艏缆突然崩断，断点在扣环下面20厘米左右（缆绳扣环是带在“天达”轮缆桩上的），缆绳崩断后向后反弹，回弹到站在缆机操作机后面的嵇某

事发当日正值农历八月十五，大潮汛落潮末。“宝强 3”轮船船员未充分考虑在起锚傍靠绞吸船“天达”轮的过程中船体受潮汐作用影响，船长在船右舷首缆带好吃力后，为了克服潮汐吹开流的影响，激进地用车左倒（800 转）右进（750 转）甩尾，最终，缆绳受力超过临界值而最终断裂。

断裂的船首缆绳为 8 股编绞的 100 尼龙绳，此种化纤绳应注意吃力后易打滑、摩擦产生高温、破断弹力大等特点，缆绳为一年前购买，两个月才开始使用，表面有不同程度起毛磨损现象。

##### （1）掌握缆绳的破断强度和安全强度，避免使用老旧或破

损的缆绳。

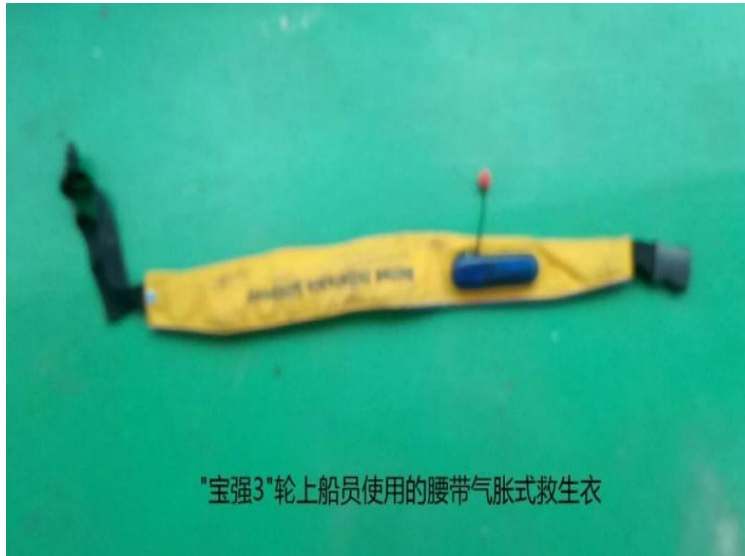
图 7：腰带手动尼龙气胀式救生衣

落江人员“嵇某某”在操作锚机时穿戴的为腰带手动尼龙气胀式救生衣，手动款腰带气胀式救生衣需要使用者手动拉开拉绳，当落水人员处于昏迷或失去意识时，无法打开气瓶，难以有效保护落水人员。

救生衣分为充气式救生衣和泡沫式救生衣。充气式救生衣主要由气囊、微型高压气瓶和快速充气阀组成，人员落江时，根据水的作用自动膨胀充气( 全自动式充气救生衣 )，或由人拉充气阀上的拉索( 手动充气救生衣 )。而泡沫式救生衣主要由尼龙面料和泡沫板浮力材料组成，穿戴好后不需要再进行充气操作。建议，

从事甲板作业的船员穿戴泡沫式救生衣或全自动充气式救生衣。
