# 上海杨浦“11·20”“德泳”轮人员落水事故调查报告

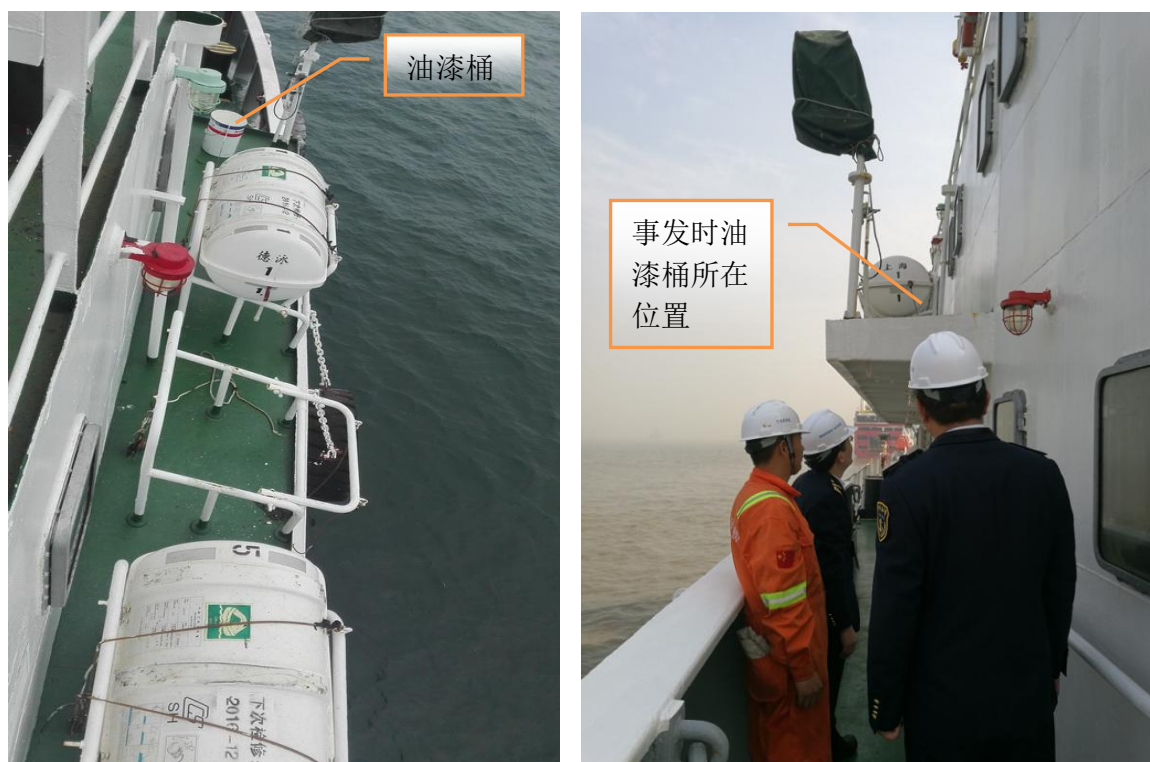
图 3-图 4：事发时尉某某所提油漆桶放置位置

2) 事发后水手长发现尉某某所提油漆桶放置的位置为右舷救生筏甲板前端（见下图 3-4），根据以往油漆右舷救生筏甲板部位的习惯，水手长推断“尉某某先将半桶油漆由主甲板递到救生筏甲板右舷前部，人从后面的楼梯上去到救生筏甲板，在从救生筏甲板右舷后部前往油漆桶位置过程中不慎落水。”

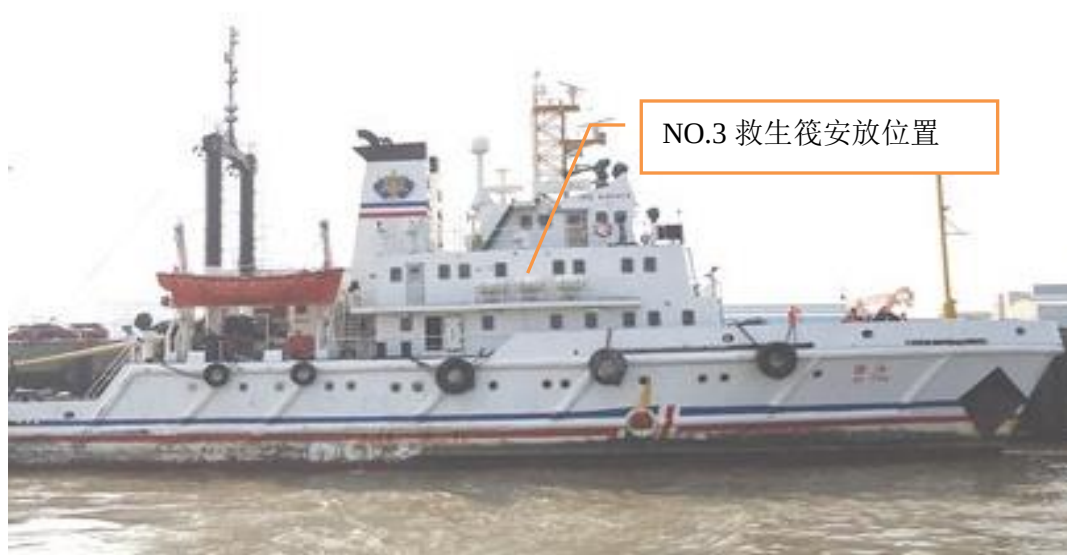
图 5：NO.3 救生筏安放位置

3) 落水救生筏为 NO. 3 救生筏，原安放位置为右舷救生筏甲板（见下图 5）；固定右舷 NO. 3 救生筏的钢丝绳与静水压力释放器间的连接环断裂，钢丝绳脱落，连接环断口事发时锈蚀

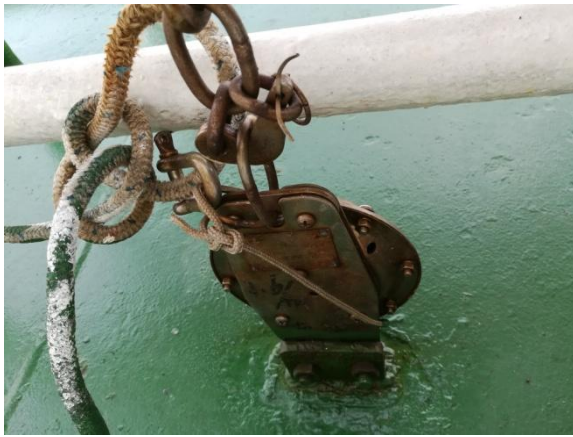
图 7：连接环完好与连接环断裂钢丝绳脱落状态对比图

水手尉某某在翻爬右舷救生筏前往救生筏甲板前端油漆保养工作场所的过程中，因系固 NO.3 救生筏的钢丝绳与静水压力释放器间连接环断裂，造成人员随着救生筏一起落水。由于未穿着救生衣，水手尉某某可能因受伤、体力不支等原因迅速沉入海中。

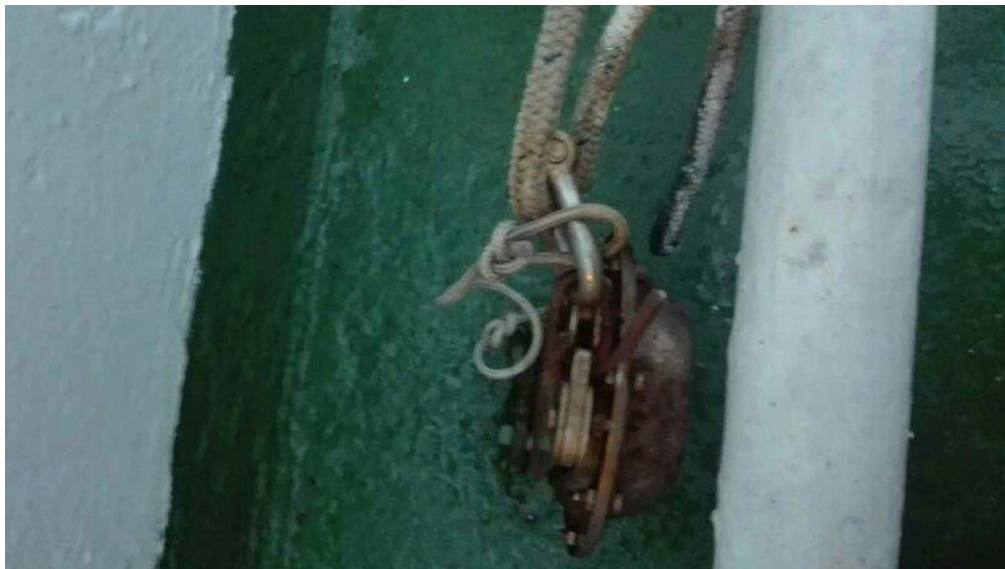
图 8：连接环断口事发时锈蚀严重

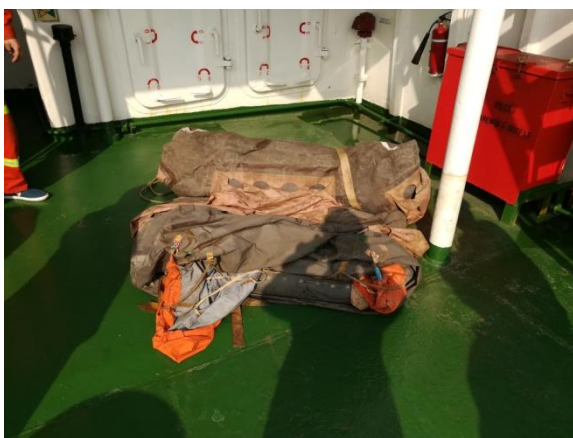
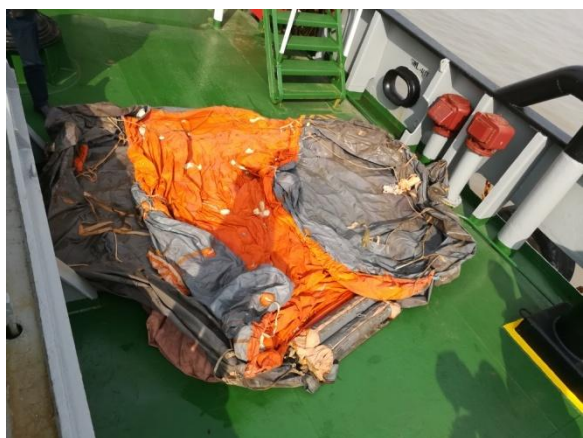
图 9：N0.3 救生筏打捞至后甲板

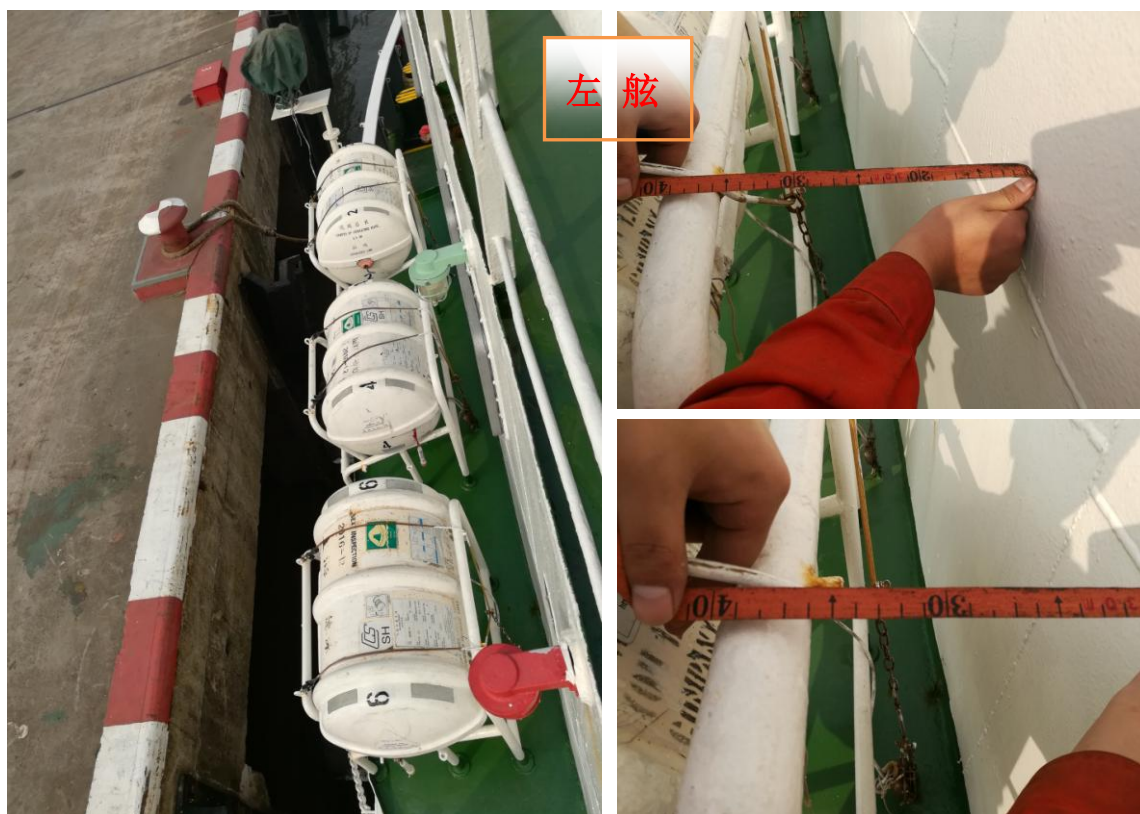
图 10：左舷救生筏舷内侧支架与住舱外墙间距勘察

4) 左舷救生筏舷内侧支架与住舱外墙间距约 26 厘米（见下图 10）；右舷救生筏舷内侧支架与住舱外墙间距约 18 厘米，减去突出的螺丝杆长度后仅为 13 厘米（见下图 11）。

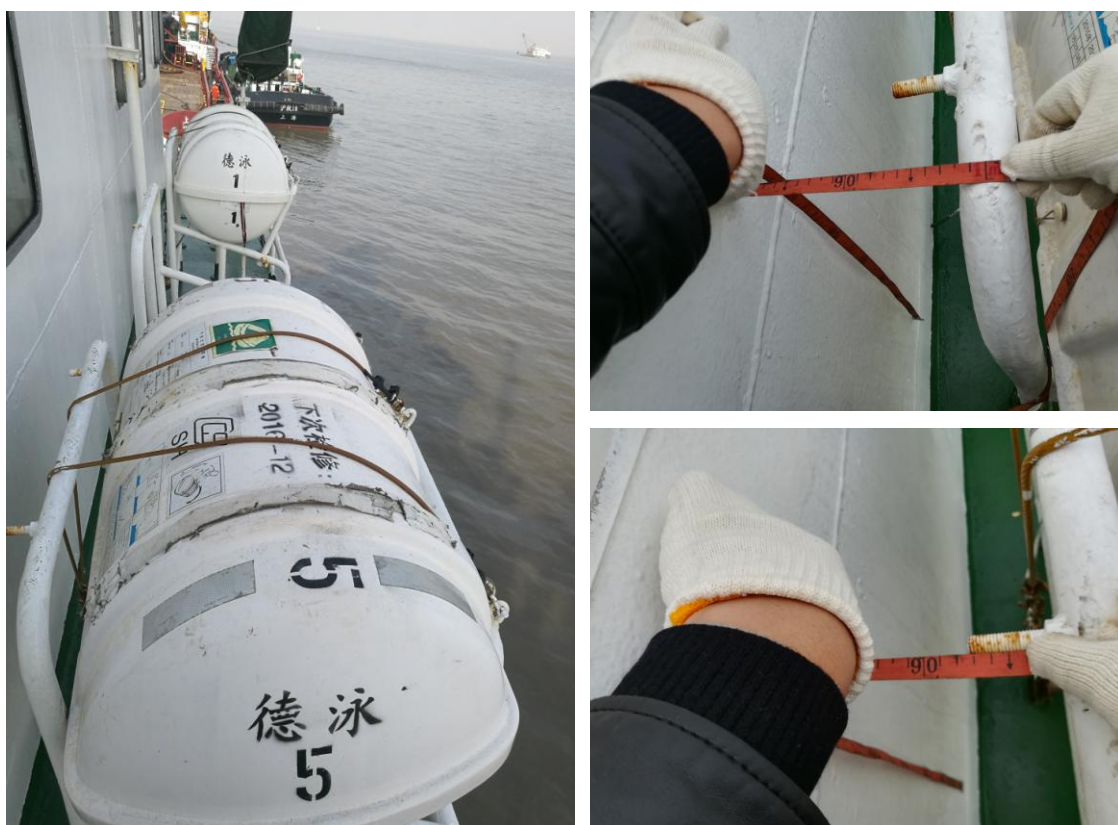
图 11：右舷救生筏舷内侧支架与住舱外墙间距勘察

5) 船员陈述，左舷救生筏甲板可供人侧行通行，右舷救生筏甲板由于内侧距离太窄，人无法通过。右舷三个救生筏几乎占据了通道的全部空间，救生筏的支架至墙壁的距离约十几公分，正常我们踩在救生筏的支架上，手抓驾驶甲板的边缘并穿好救生衣。

“德泳”轮右舷三只救生筏布置成内侧支架与住舱外墙间距约 18 厘米，扣除突出的螺丝杆长度后为 13 厘米，不足以供人正常行走通过；右舷救生筏释放照明灯位于该层甲板最前部，在夜间释放救生筏时船员无法正常到达该处所操控应急照明灯。“德泳”轮右舷救生筏的存放及应急照明灯所处位置不符合 SOLAS 公约附则 III 第 20 条“在船舶离港前及在整个航行时间内，一切救生设备应处于正常工作状态，并立即可用”的要求，也不便对救生筏及应急照明灯进行日常检查及维护保养。

（一）公司应举一反三，对所属船舶开展安全隐患排查，采取有效措施，督促船舶落实各项措施，纠正类似救生筏存放布置等设计缺陷和其他缺陷，消除安全隐患。
