# 上海黄浦“3·12”“海港特 001”轮人员伤亡事故 调查报告

2015年3月12日约1800时，SG集团WL有限公司GCWL分公司所属驳船“海港特001”在黄浦江国际客运码头5号泊位修理绞缆机配电板过程中发生人员伤亡事故。事故导致其外聘修理人员一人死亡，构成其他水上交通一般等级事故。

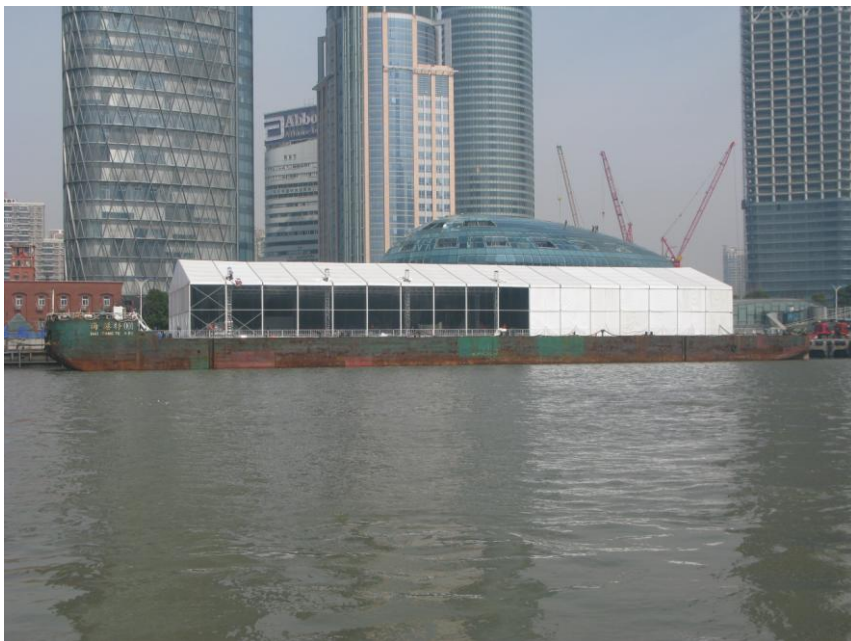
图1：“海港特001”驳船照片

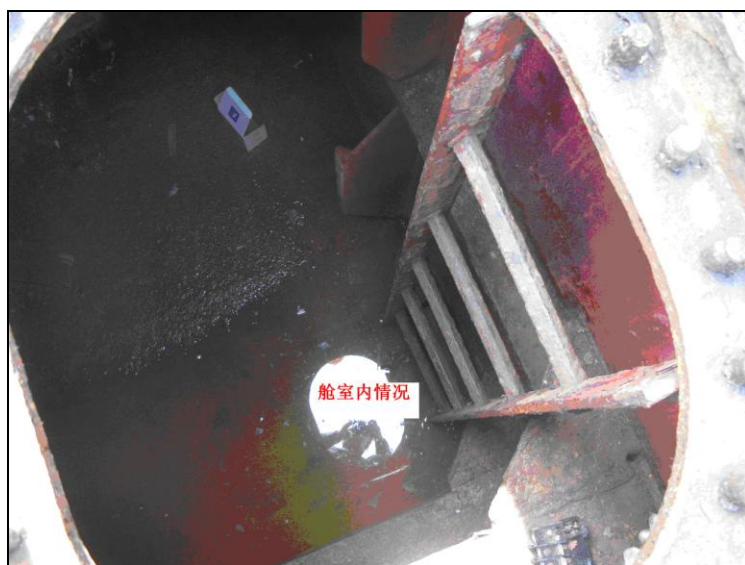
体。舱室尺寸长：2.9米，宽：2.4米，高：1.8米，面积约为6.96平方米，体积约12.5立方米。舱室内只设有绞缆机配电开关箱，没有发现舱室内有油路或气路穿过。该舱室相邻舱室为压水舱，没有油路或气路经过。

图4：道门打开后舱室内情况

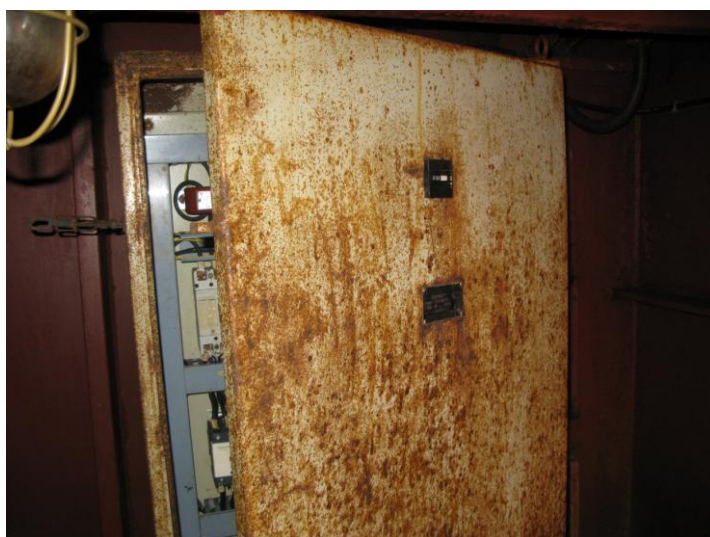
图5：舱室内绞缆机配电开关箱照片

根据精密电子环保清洗剂化学特性分析，本起事故的直接原因是维修人员在相对密封的小舱室内使用了较多的精密电子环保清洗剂，造成易燃易爆气体在小范围内积聚，与空气混合形成爆炸性混合气体，并达到爆炸极限值，维修人员在启动绞缆机检查时，配电板上继电器打火引爆了易燃易爆气体，致使在道门口邓某某被气浪冲出，引发事故。

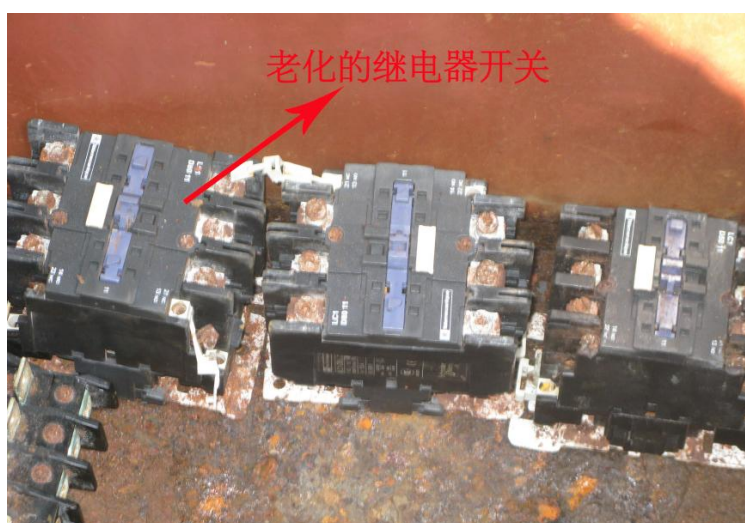
3月11日，公司聘请SHCH船务工程有限公司修理人员登轮进行检查和修理。3月11日下午，修理人员邓某某等三人登轮，打开该舱室道门后进入。检查绞缆机配电板后发现三个继电器开关老化，需要更新。但是由于没有带够备件，没有进一步修理后离开。

图6：更换的旧继电器开关
