# 珠海“6·20”“永绅1”船人员伤亡事故 调查报告

## 简介

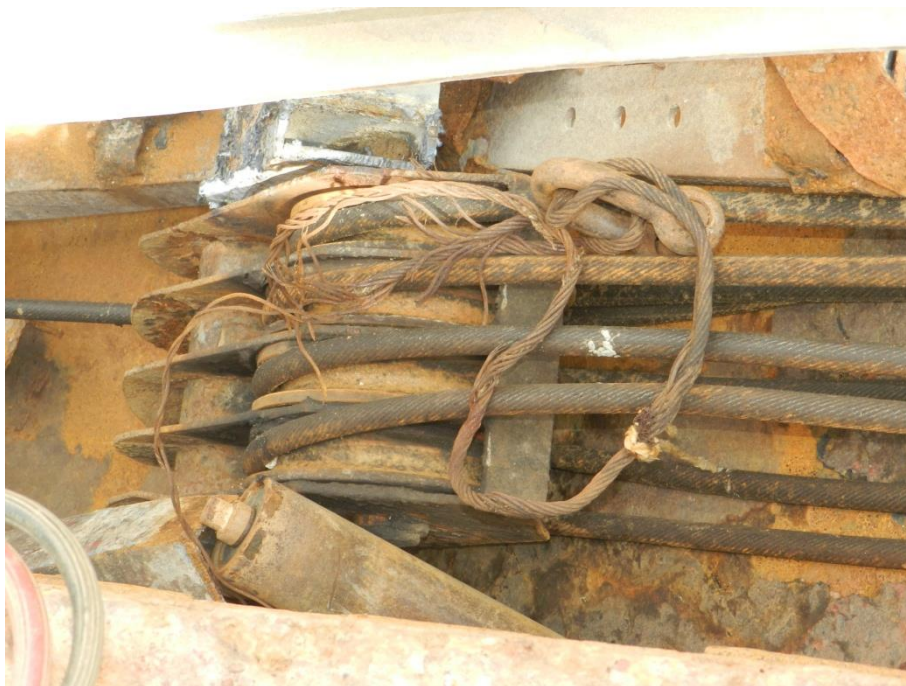
事发后，固定输送带的两根钢丝绳未见明显异常，固定龙门架三角区的钢丝绳崩断掉落于输送带槽内。从现场检查情况看，该钢丝绳较细，断股情况严重，锈迹较为明显，连接的卸扣未见异常。由于绳体经受力后崩断，且事发当天下雨，不能明显判断该绳在事发前是否存在断股情况，但从未断裂的部位来看，该绳保养程度不良，存在一定程度磨损。

图 4：断裂后的钢丝绳

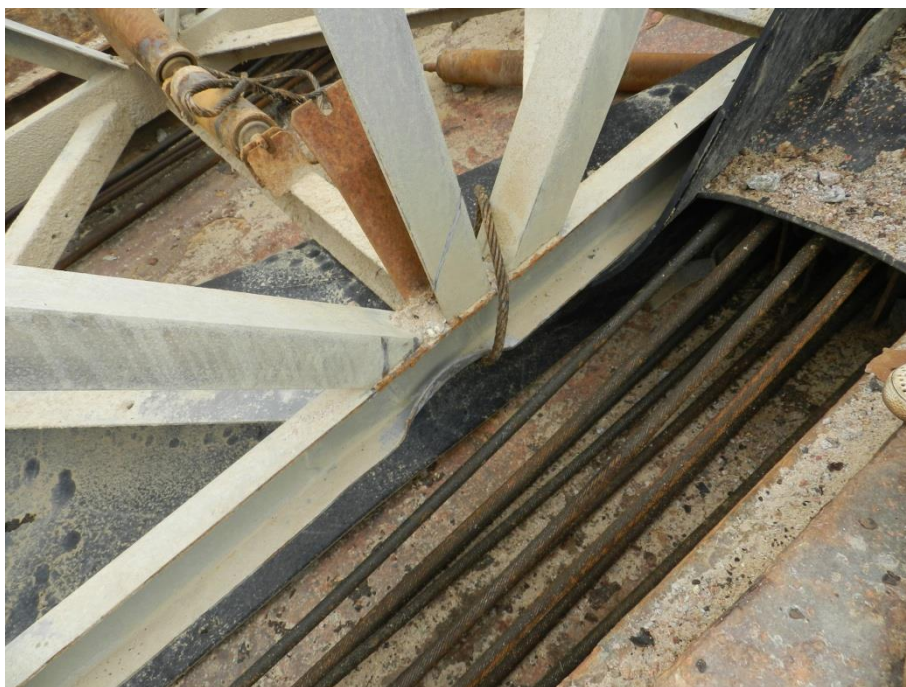
根据现场情况，钢丝绳绑扎固定部位均有不同程度磨损变形，可见事发时各钢丝绳均有不同程度受力。

图 5：输送带固定位置变形

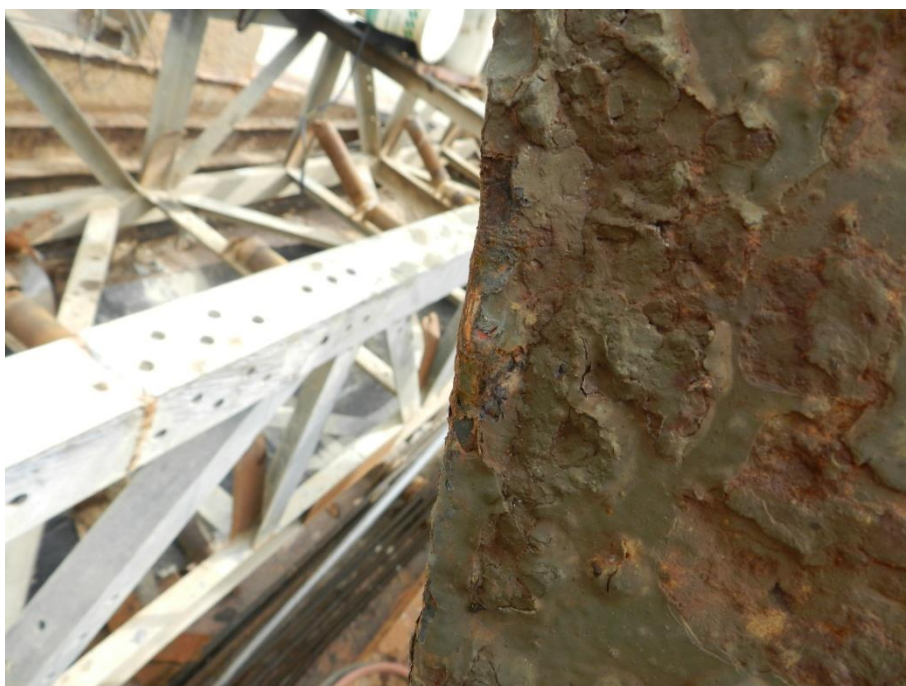
图 6：龙门架三角区位置磨损

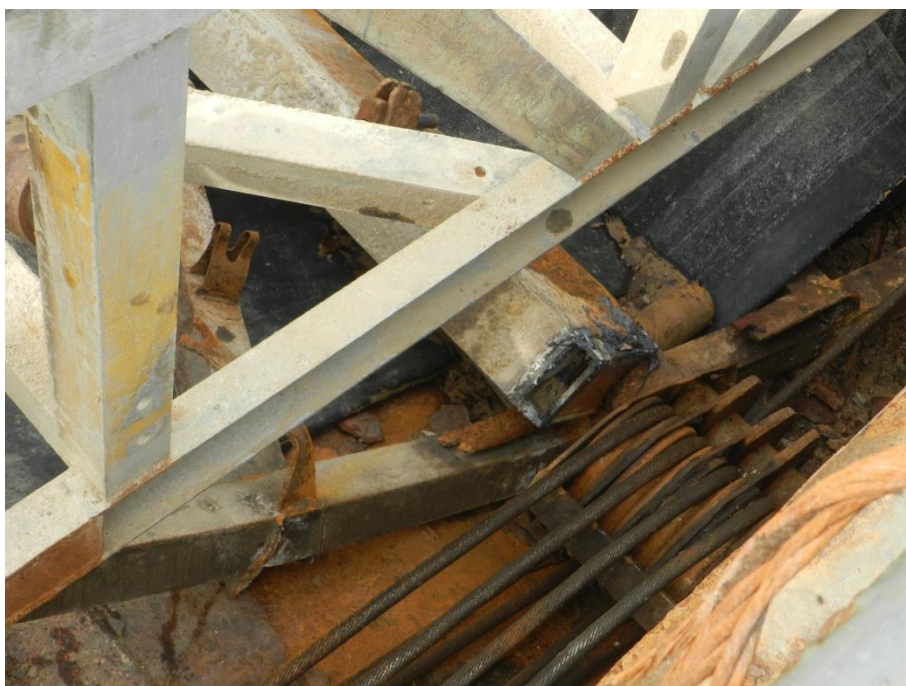
在输送带切断前，各部分受力平衡，处于静止状态，输送带  
在槽内呈向下倾斜，根部离后部遮挡有一段距离。输送带根部切  
断的瞬间，斜向上的支撑力消失，受其重力影响，支撑臂向下滑  
动，静态平衡被打破，获得初始动能，并通过受力钢丝绳传递给  
龙门架。

图 7：输送带被切断的根部
