# 广州“7·4”“长顺前程”轮 人员伤亡事故调查报告

广州“7·4”事故调查组

2023年9月

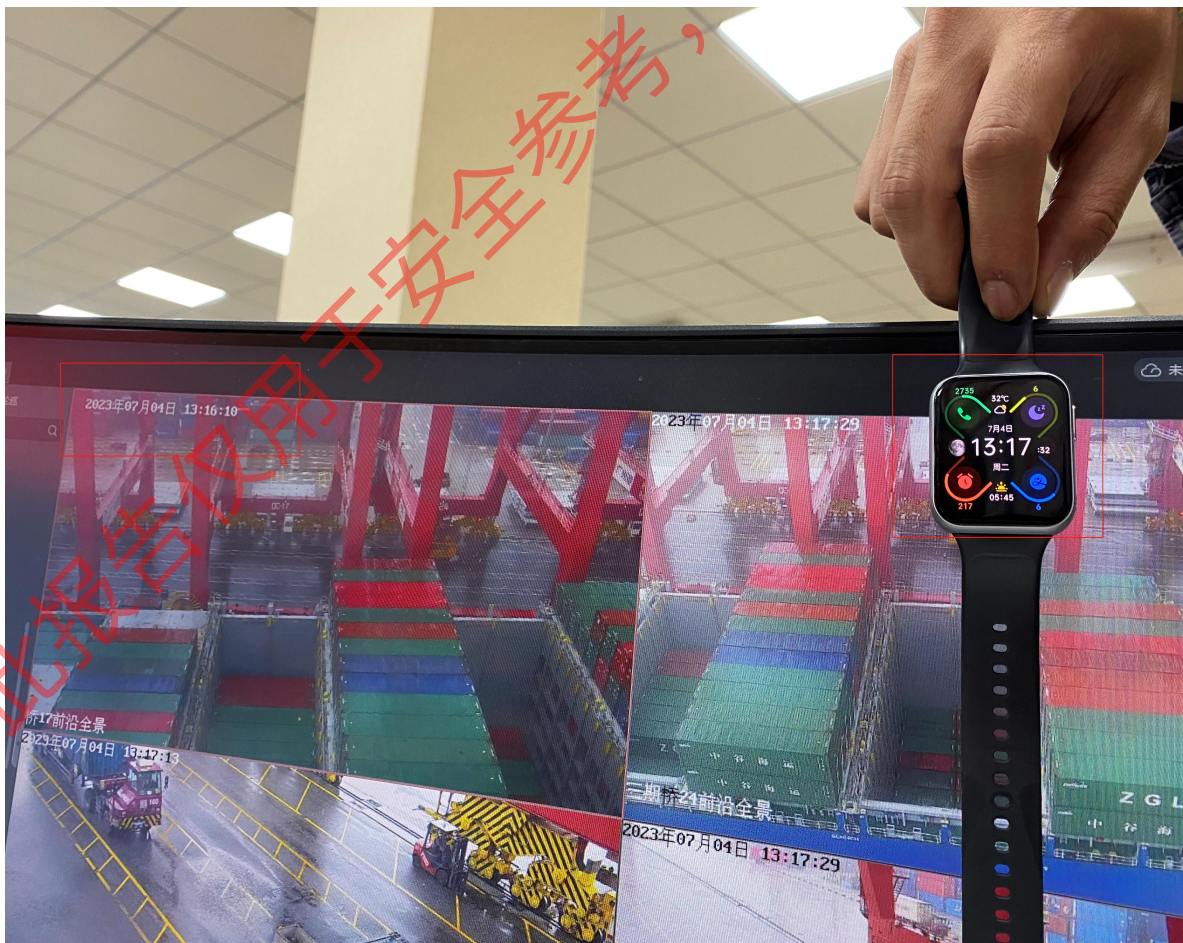
经回放码头视频监控录像，叶某某坠落时间为 2023 年 7 月 4 日 0751 时 22 秒，经与北京时间比对，监控系统时间较北京时间晚 1 分 22 秒，所以经校正，认定事故发生时间为 2023 年 7 月 4 日 0752 时 44 秒。

图 2：视频监控系统时间与北京时间存在时间差

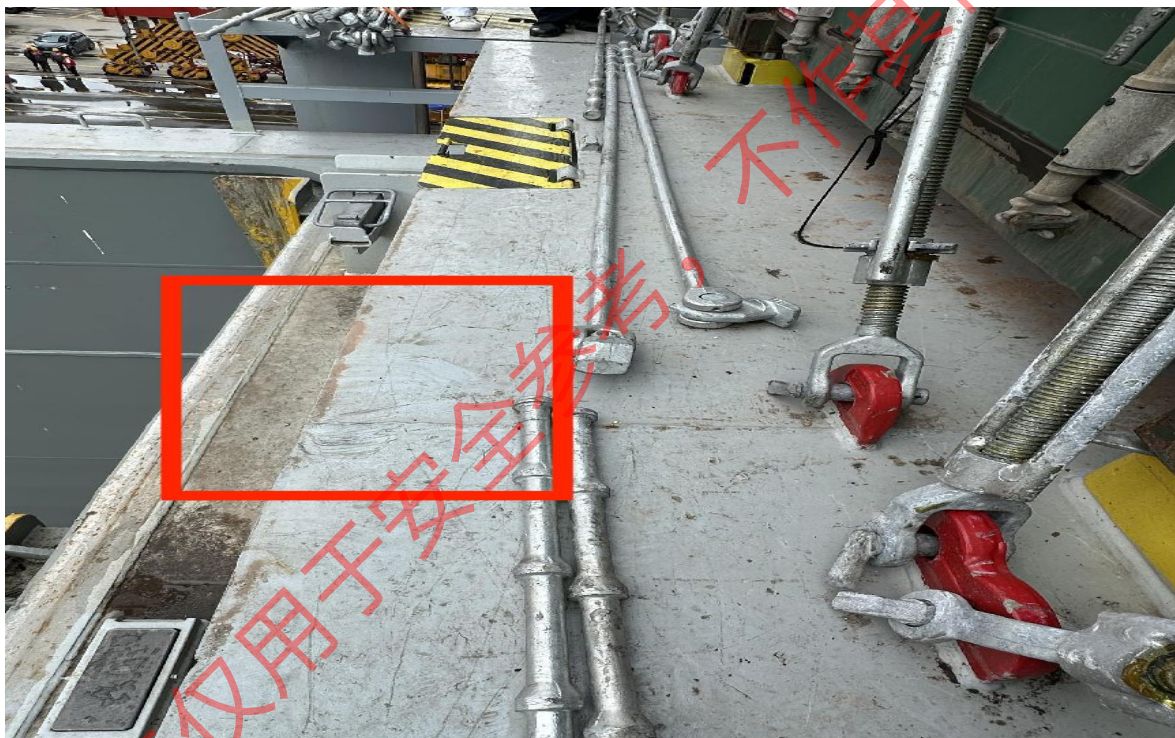
经回放码头视频监控录像，叶某某坠落前的最后位置是“长顺前程”轮 NO.4F 舱盖左舷 08 列的尾部边沿，结合现场勘查，在 NO.4F 舱盖左舷 08 列的尾部边沿上保留有鞋底滑动的痕迹，故本报告采用事故地点为“长顺前程”轮 NO.4F 货舱舱盖左舷 08 列的尾部边沿上。

图 3：叶某某坠落位置

经现场勘验，叶某某坠落位置为无安全护栏的船舱口边沿，只有一个人身位宽度（约 40CM）；NO.4A 货舱盖处于开启状态，货舱底部只有一层箱，箱顶部与 NO.4F 舱盖面高度差约 14.6 米。

对包括在船作业的码头工人在内的人员的安全监督，加强船上高空作业尤其是同一货舱舱盖间无绑扎平台位置造成的高空作业环境的风险辨识，必要时合理调整作业计划，避免高危作业环境长时间存在，同时加强值班巡查检查和安全提醒。

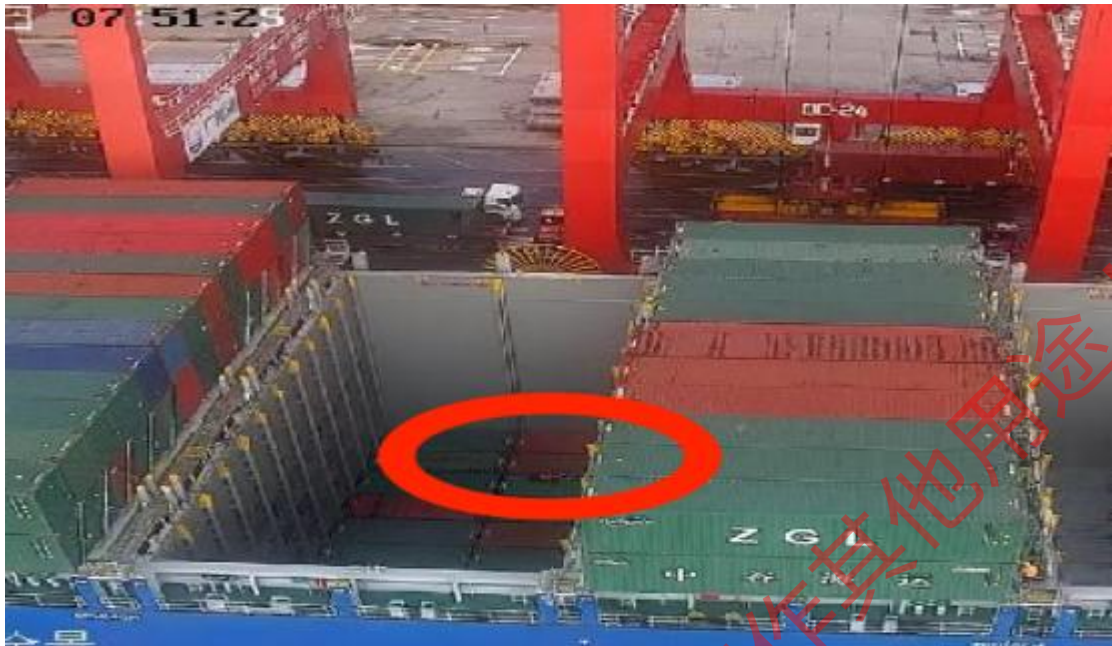
图 4：叶某某落点位置
