# 广州“11·21”“粤明达 83”船船员触电 死亡事故调查报告

## 一、事故和调查简况

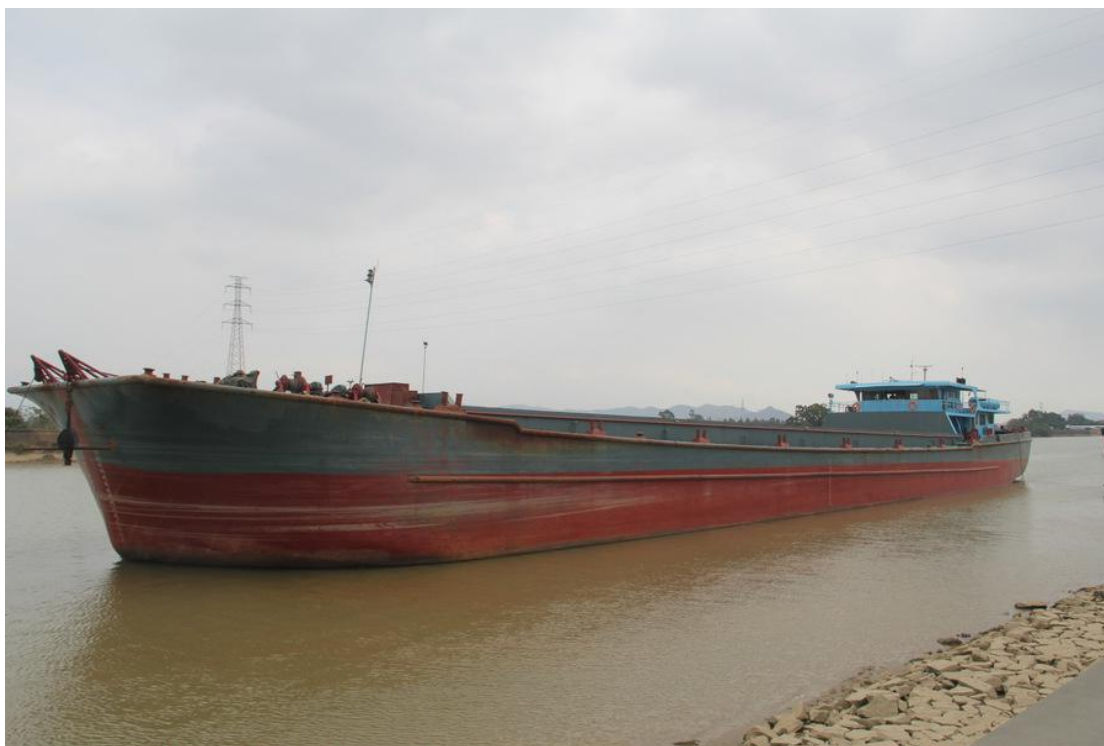
图 1：“粤明达 83” 船

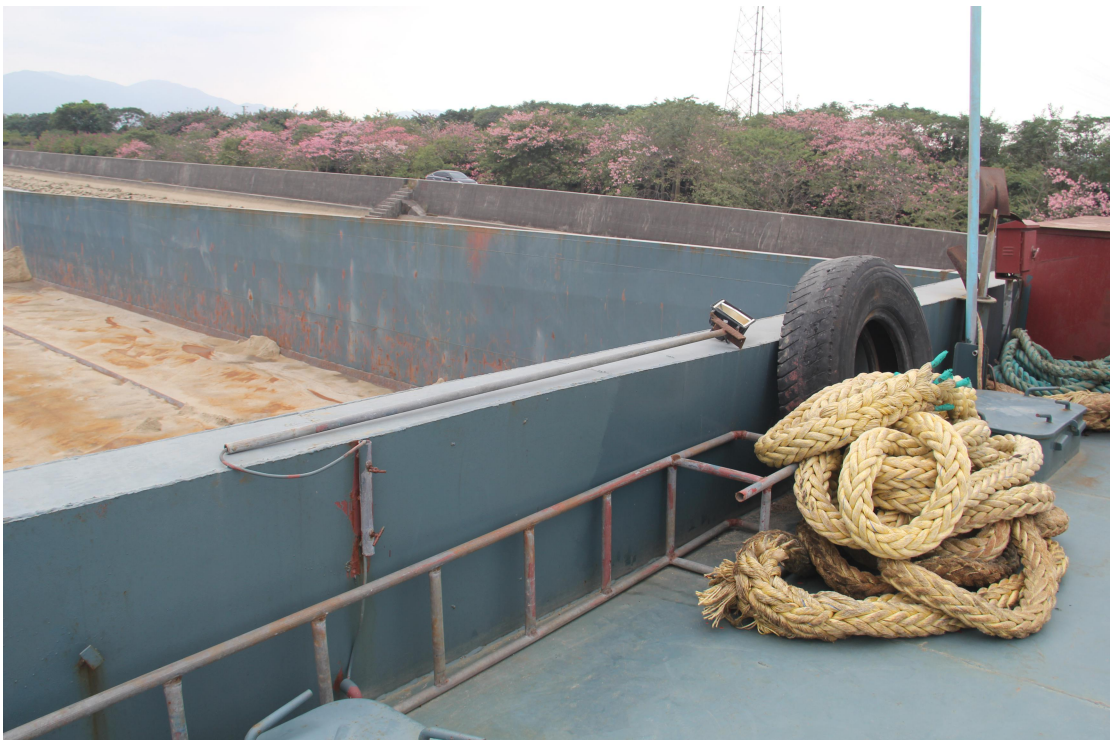
约 1900 时，“粤明达 83”船右舷靠泊采砂船准备装砂，由于担心船艙舱口围右侧照明灯被碰坏，船员将船艙舱口围右侧照明灯从原固定装置取出，就地横置于船艙舱口围板上。

图 2：船艏右侧照明灯杆放置在舱口围板上

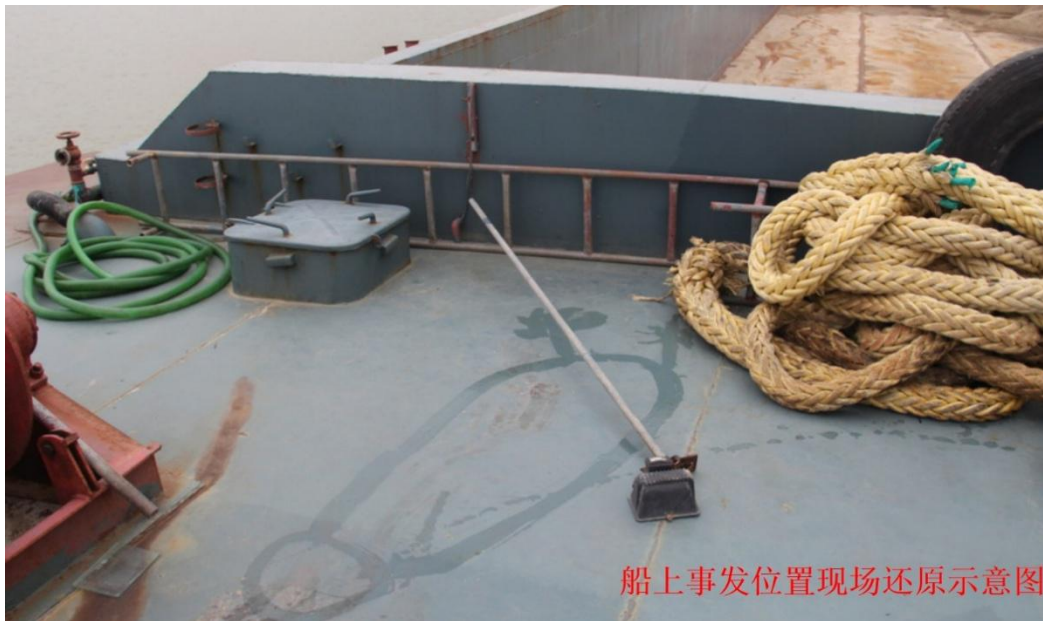
船长麦某某离开驾驶台后十多分钟，其妻子机工周某某见其久久未归，且由于砂堆过高，无法看见船艏情况，心存担忧，便从船舶左侧舱口围板上慢行至船艏，到船艏后发现麦某某仰面躺在船艏甲板右侧，全身湿透，头部靠近绞缆机、朝船艏向，双脚朝船艉方向，右侧太阳穴附近有伤痕，两手摊开，不断颤抖，同时船艏舱口围右侧的照明灯灯杆压在他胸口位置，灯杆也是潮湿的。

图 3：“粤明达 83” 船船员描述事故时现场情况

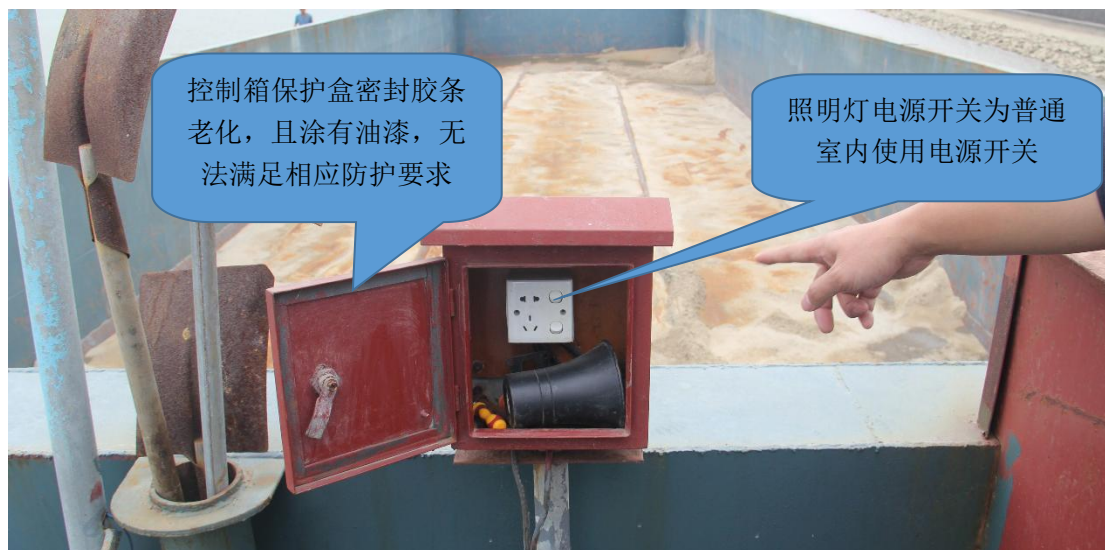
船艏舱口围的照明灯开关设置在船艏舱口围中间的开关控制箱内，检查发现照明灯开关控制箱水密封胶条老化，且涂有油漆。

照明灯电源开关为普通室内使用的电源开关，开关只控制一条电源线。

图 4：照明灯开关控制箱检查示意图

据调查，该船电气设备布置图中没有甲板配电箱，也没有甲板照明灯具。该船建造完毕投入营运后，船主为方便夜间装卸砂石作业违规安装甲板配电箱和照明灯具。但配电箱裸露于甲板，配电箱内安装普通室内使用的非水密电源开关（非船用开关），照明灯电源线接头处电线裸露，没有达到《钢质内河船舶建造规范》（以下简称《规范》）第 3 篇 1.4.2.3 处在露天甲板的照明配电箱应满足 IP56（防尘、防猛烈海浪）的防护等级，雨天或者甲板上浪后，配电箱及裸露的电线湿水漏电，存在严重的安全隐患，违反了《规范》第 3 篇 1.4.2.3 的规定。

（一）船公司应加强对船员守法教育，未经船检部门同意，严禁船员擅自在甲板安装照明设备。

（二）船公司应对公司船舶开展安全检查，拆除船员擅自在甲板安装的照明设备。

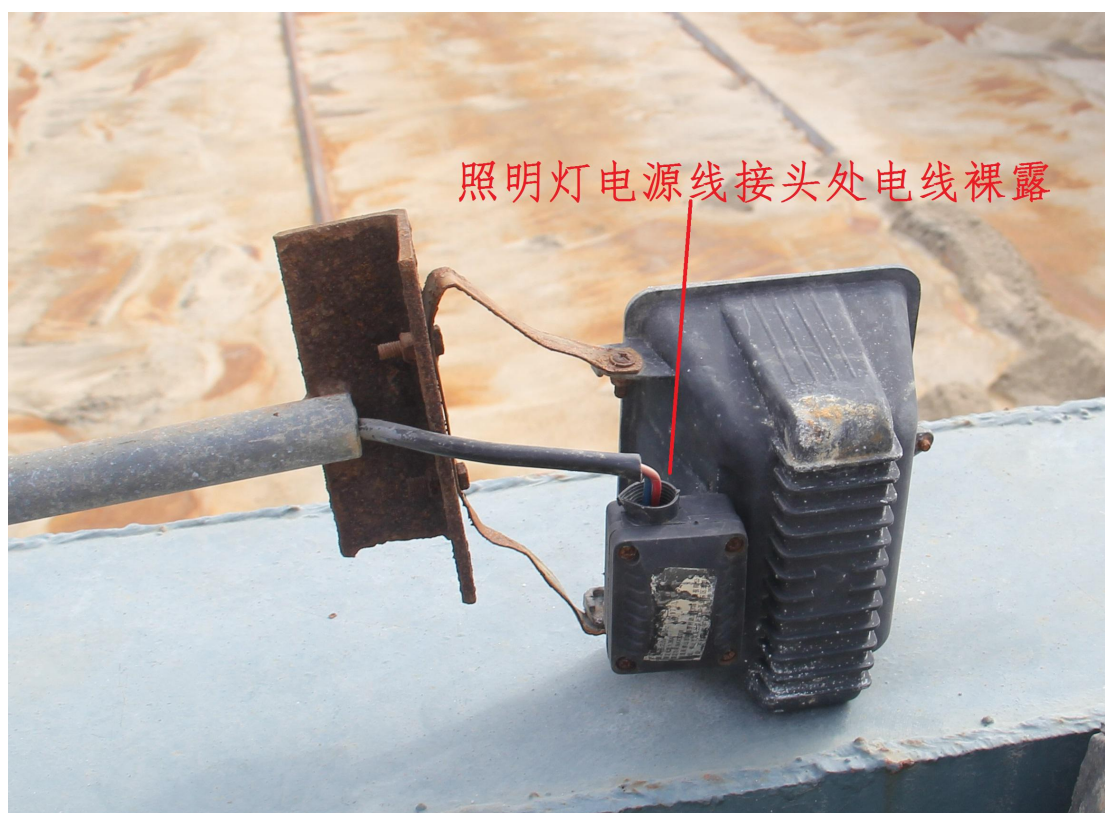
船艏右侧照明灯灯柄弯曲，玻璃灯罩掉落在甲板上，灯泡损坏，检查发现船艏左右两侧照明灯电源线接头处接线裸露。

图 5：照明灯电源线接头处电线裸露

该船违规安装的配电箱裸露于甲板，配电箱内安装普通室内使用的非水密电源开关（非船用开关），照明灯电源线接头处电线裸露，雨天或者甲板上浪后，配电箱、非水密电源开关及裸露的电线湿水漏电，存在严重的安全隐患，违反了《规范》第3篇1.4.2.3的规定。
