# 上海吴淞“11·20”“东雷16”轮船员受伤事故调查报告

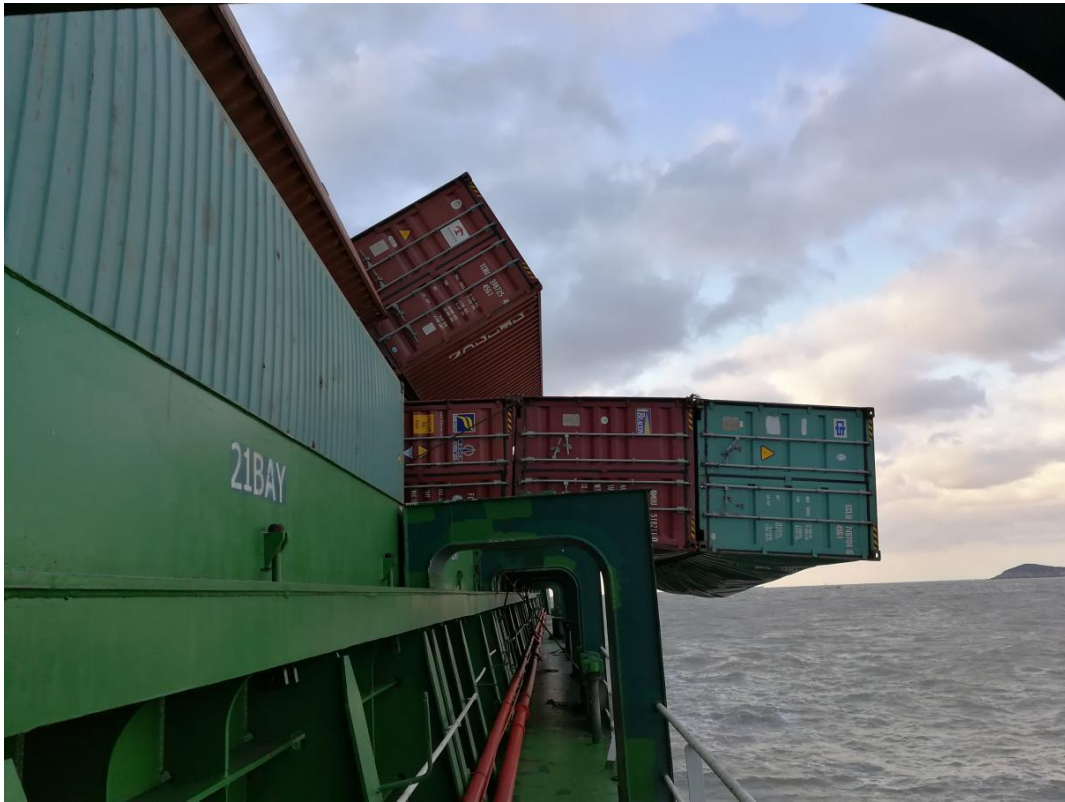
员在“鹏安盛”轮右舷甲板上进行作业，现场指挥及其他员均戴有安全帽，穿着工作鞋，但未穿着救生衣。

图 2：“鹏安盛”轮倒塌的集装箱扶正作业现场

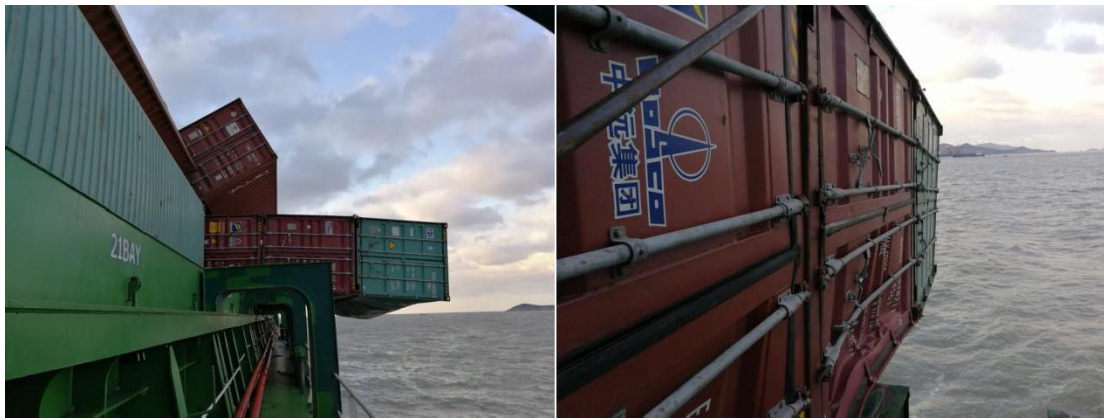
图 3：“东雷16”轮计划扶正的集装箱

1100时左右，“东雷16”轮施工人员开始作业，用四根20毫米直径的起吊钢丝分别穿入伸出舷外两个集装箱的吊点，随后起吊钢丝收紧至初始受力状态。随后现场指挥曹忠带领作业人员，用切割机割开伸出舷外的两个集装箱与甲板内倒塌集装箱的连接钮锁。当割开最后一个连接钮锁时，与集装箱相连的起吊钢丝突然断裂，两个集装箱落入海中，并在海面漂浮。

另外，船上人员对于应急设备的使用、保养方面也存在问題，据船上人员介绍，起吊集装箱的钢丝之所以会突然断裂，可能是由于该钢丝之前进行水下扫测作业时，在海水中长时间浸泡，海水的腐蚀使得钢丝强度降低，船员未及时对该钢丝进行保养和更换，推断是导致钢丝断裂的原因之一。

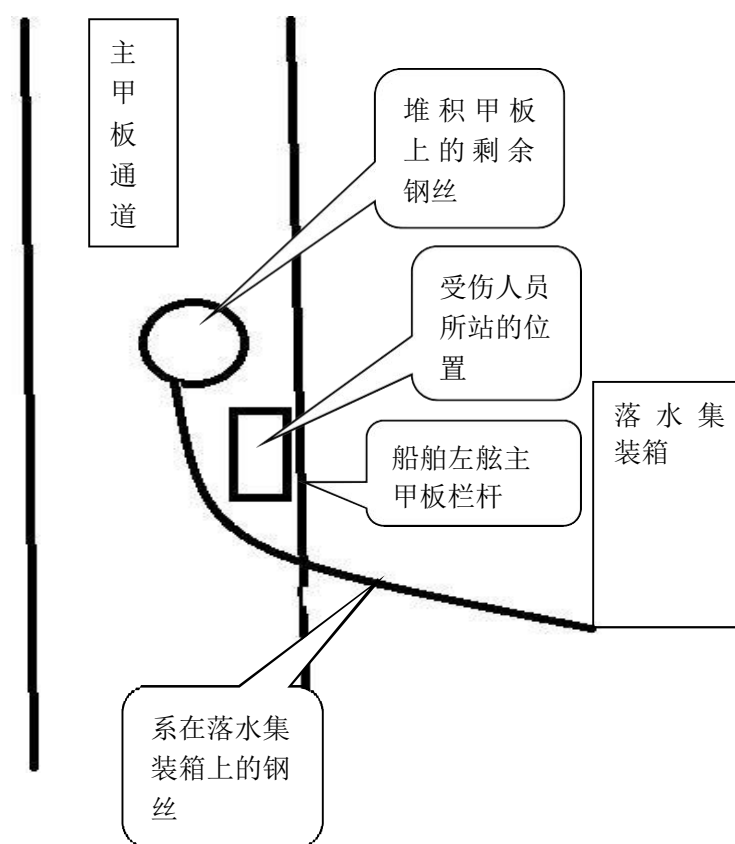
积在“鹏安盛”轮甲板上，现场指挥曹某站在甲板上堆积的钢丝旁观察落海集装箱的情况，钢丝从其所站的位置后方绕过。此时，落海集装箱突然快速下沉，带动甲板上堆积的钢丝，快速向海中滑去，收紧的钢丝从曹某的脚踝部滑过，切断了其双脚。

海集装箱进行固定，现场指挥人员未考虑到钢丝可能受外力牵引快速移动，而是站立在钢丝堆积处近处，钢丝在集装箱下沉过程中快速移动，割断指挥人员双脚。

建议上海SM海洋工程有限公司，针对本起事故，开展内部自查，查找原因和不足，对操作性文件中缺失的部分进行补足，对不完善的部分进行修改完善，并开展船员安全教育，有效落实安全生产主体责任。
