# 漳州“4·14”“恒XX”轮人员坠亡 事故调查报告

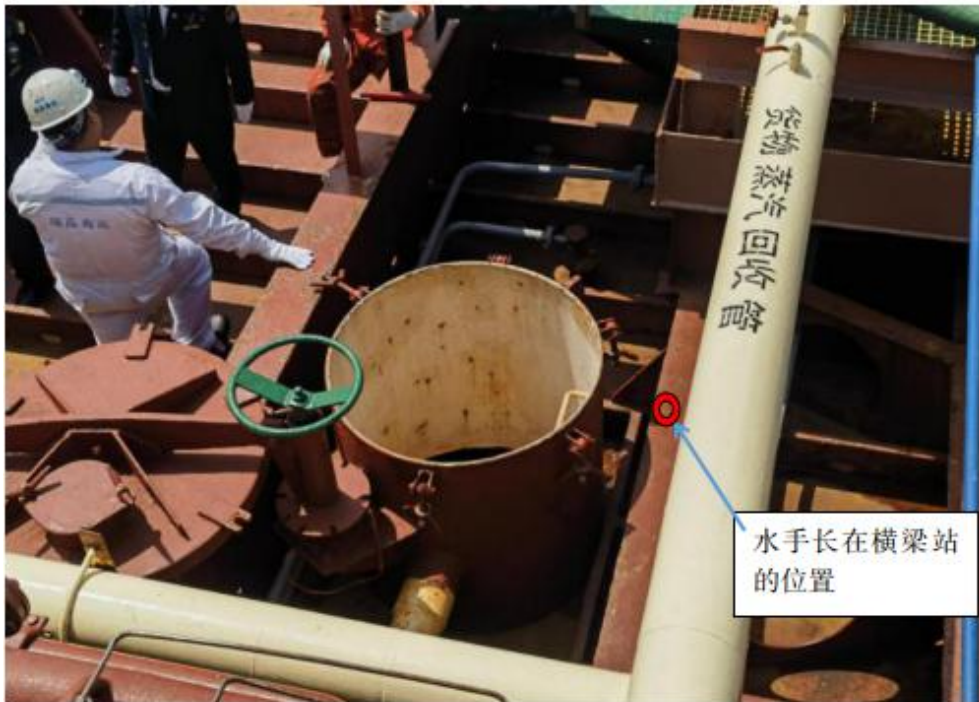
图 3：“恒 XX”轮 NO.3#右货舱舱口及水手长所处位置示意图

该轮 NO. 3#右货舱舱底至主甲板高度约 9.95 米，舱口围高度 1 米、直径 0.9 米。水手长站在舱口围后方横梁上，横梁与舱口高度差约 0.4 米。

1327 时，王继某走到 NO.3#右舱口右侧位置时，看到水手长已将舱盖完全打开，然后站到舱口后方横梁上，趴在舱口围上观察舱底情况。

1328 时，该轮船位  $23^{\circ}49'.9N/117^{\circ}59'.6E$ 。王继某探头往舱口观察，闻到刺鼻的气味，随即捂住鼻子后退，此时水手长突然从舱口向下坠入舱内，王继某立即弯腰伸手去抓水手长，但仅抓到水手长的裤脚，由于手套湿滑、没能抓牢。水手长在坠落过程中碰到舱内斜梯的中间转折平台格栅，继续头朝下摔到舱底，仰面躺在舱底板上，安全帽和防毒面具均已摔脱离头部。
