# 宜昌“8·19”“C”轮人员落水事故 调查报告

事故调查组

2022 年 8 月

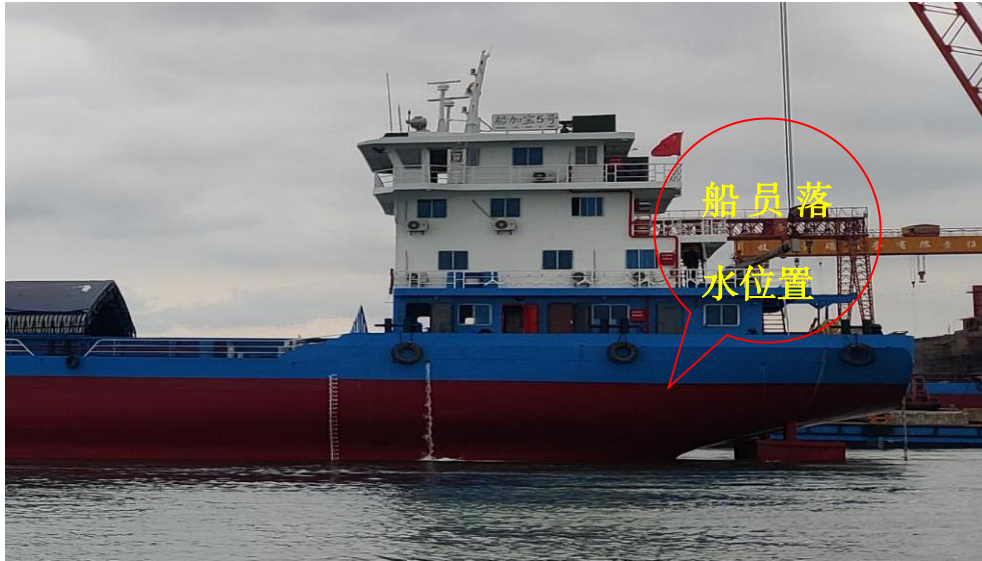
图 3：船员落水位置图

事故地点及具体位置：根据三峡南线船闸三闸室 CCTV 记录，炊事员樊某某陈述，认定事故发生地点在三峡南线船闸三闸室内，船员张某某落水位置为“C”轮左舷尾部正对厨房入口段舷墙落水。

0641 时，普通船员张某某在左舷船尾处准备带缆绳时，身体重心不稳，不慎落入水中。

经联合长航公安局宜昌分局调查，已排除自杀和他杀可能，根据现场目击者的陈述，CCTV 记录和事故现场勘查情况，事故原因为：该船员安全意识不强，带缆作业时操作不当，导致身体重心不稳，不慎落入水中；同时，该船员落水时未穿着救生衣，未能及时浮出水面，错失获救时机。

1. 该公司应加强对船员安全教育培训和安全操作技能培训，提高船员安全意识。

2. 该公司应督促所属船舶通过通航建筑物时，严格遵守《中华人民共和国内河船舶船员值班规则》第十四条第（三）款之规定，在甲板作业时应当规范穿着救生衣。
