# 张家港“5·11”“X”轮与“Z”轮碰撞事故 调查报告

编制单位：张家港海事局

编制时间：2018 年 8 月 22 日

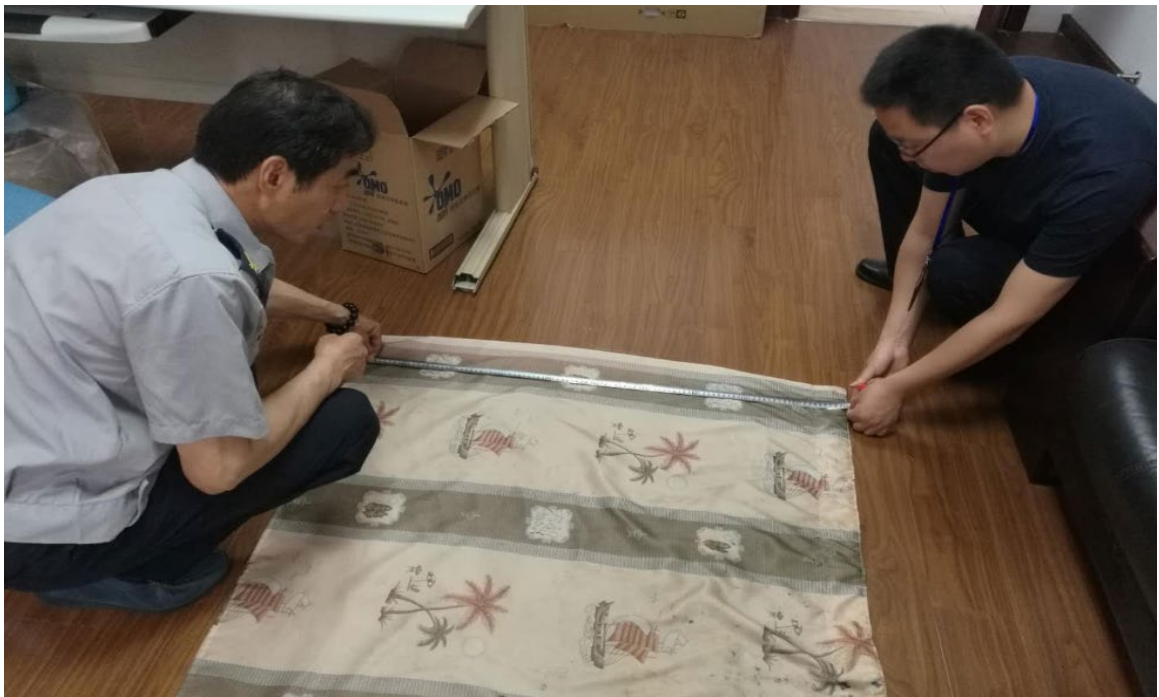
图 6：沉船打捞现场获取的窗帘布

2. 2018 年 5 月 14 日 1600 时许,“盐鞍捞 401”轮潜水员从事发沉船打捞窗帘布一块,经现场勘查显示,窗帘布长约 1.4 米、高约 1.0 米。据“Z”轮李某华五弟李某强及其弟媳尹恒辨认后陈述:对这块窗帘布印象太深刻了,窗帘是自己船上 4 年前就一直用的,后将船及窗帘交给李某华使用,其他船上不可能有这种窗帘。

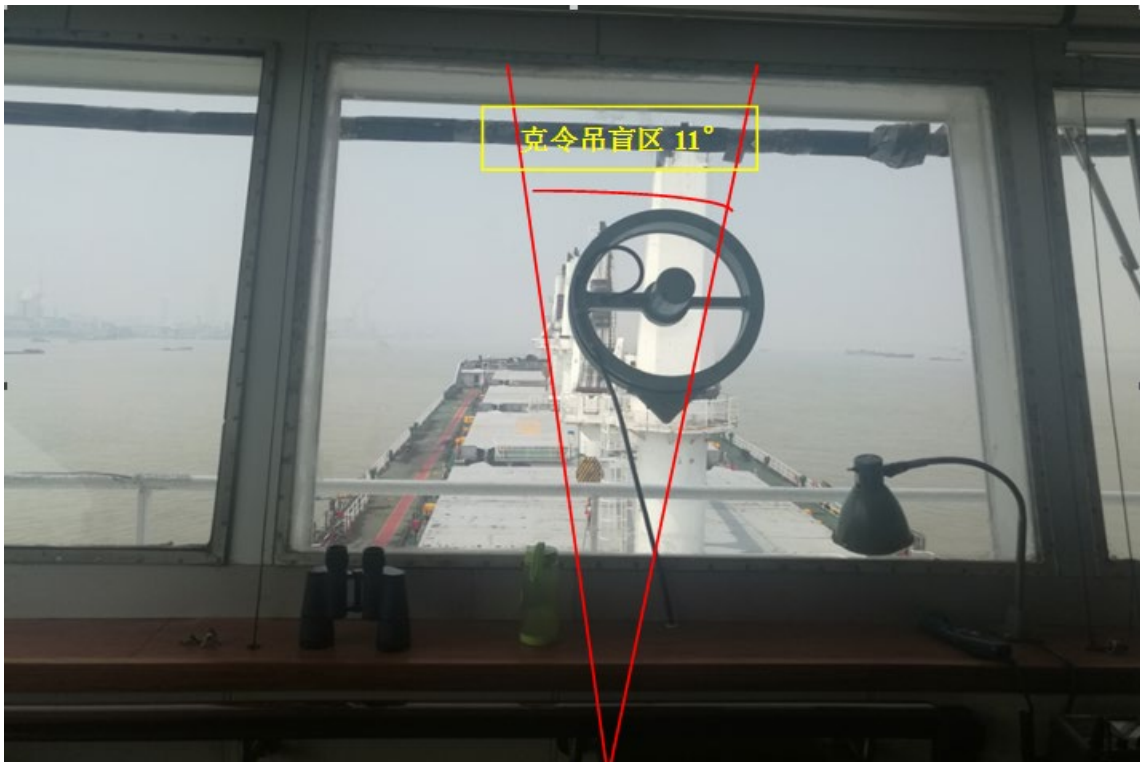
图 11：“X”轮驾驶台左雷达处的了望盲区情况

1. “X”轮驾驶台主甲板布设有 4 台克令吊，据该轮多名当班船员陈述，不掌握克令吊影响视觉瞭望具体情况。现场勘查显示：在左侧雷达处瞭望，船首向右存有约 11 度方位视觉瞭望遮挡区；在右侧雷达处瞭望，船首向左存有约 10 度方位遮挡区；该航次空载状态下船首向前视觉盲区约 400 米。

1. 本起事故中，你公司所属“X”轮船员驾驶船舶过程中疏忽了望、未有效履行追越船义务、避让措施不当，其行为违反了《中华人民共和国内河避碰规则》航行、避让方面相关规定，船员不熟悉掌握对甲板克令吊等造成的盲区影响，导致事故发生。**建议**你公司加强船员管理，加大船员安全知识、法律法规的培训和学习，组织所属船员对《长江江苏段船舶定线制规定（2013）》、《中华人民共和国内河避碰规则》及相关配套规定进行再培训、再学习，并督促船员在实际工作中严格遵守；加大对船舶安全管理，对公司管理的配有甲板克令吊船舶开展针对性技术业务指导，及时消除航行安全隐患。

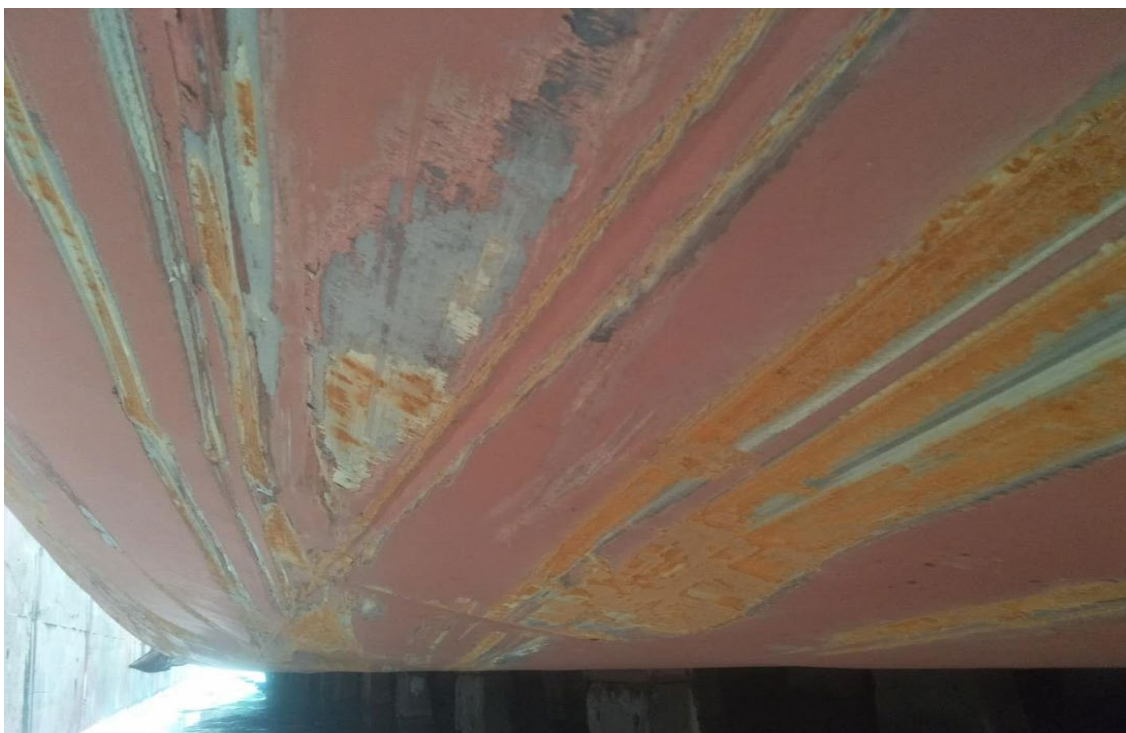
图 16：“X”轮进坞后船底照片

1. 据对事故两船现场勘查记录显示，“X”轮船底（船首#235肋位向后至#55肋位，肋位间距80厘米）有明显刮擦痕迹、两侧舳龙骨有不同程度弯曲变形，船底后部无异常；“Z”轮驾驶室

倒塌、货舱围板弯曲变形并向左侧倾斜、船体右侧中部凹陷变形。经对比分析可推定：追尾碰撞发生后，“X”轮船首又由“Z”轮右侧中部附近碾压通过，在该轮船底后部附近两船脱离。

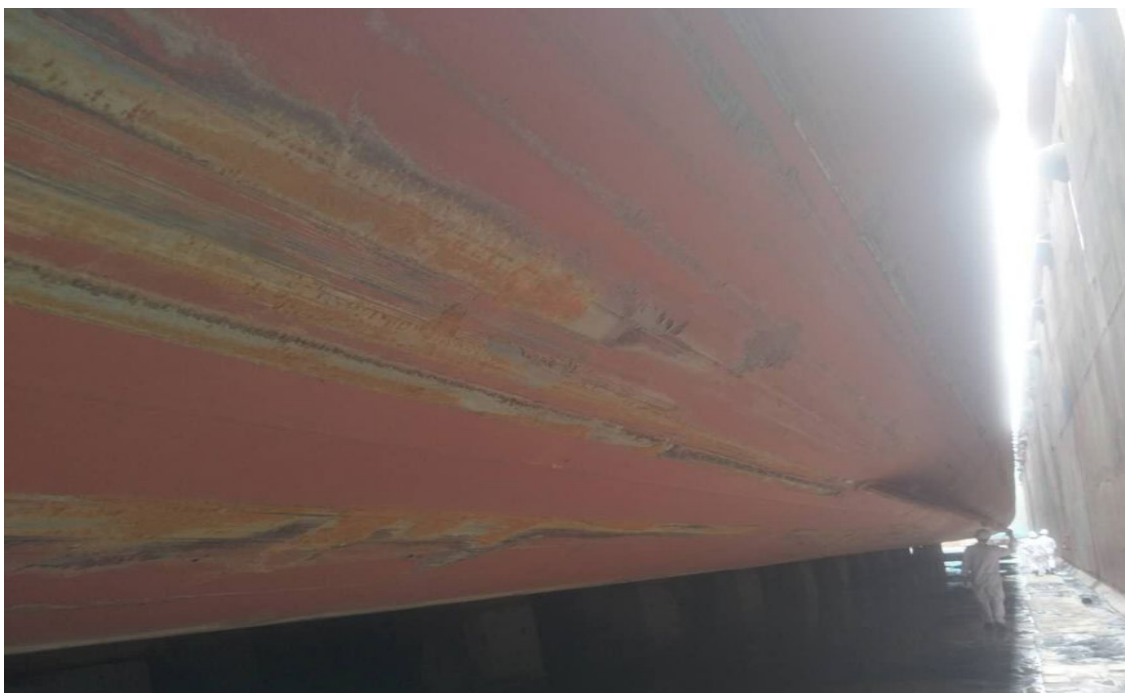
图 19：“X”轮船底左侧擦痕情况

该轮球鼻艏左侧凹陷破损，其相应内侧肋骨不同程度弯曲变形，破损开口约 4 米长、0.7 米高，上、下方均有约 6 米长、1.5 米高凹陷变形。船底（船首向后#235 肋位至#55 肋位，肋间距 80 厘米）有明显刮擦痕迹、两侧舳龙骨存不同程度弯曲变形。

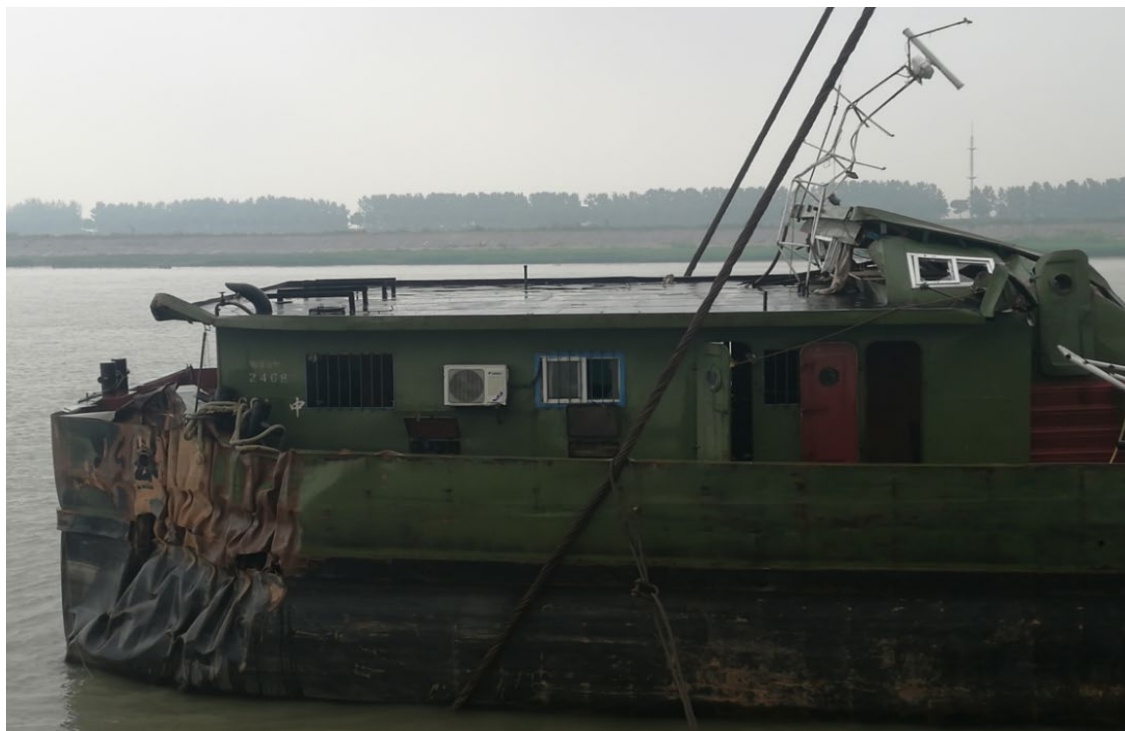
图 20：“Z”轮船尾受损情况

1. 船舶受损情况：船尾右后侧有约5.2米长、3.1米高、2.5米深邹褶凹陷破损；驾驶室倒塌、货舱围板弯曲变形并向左侧倾斜、船体右侧中部凹陷破损。
