# 扬州 “3·31” “W” 轮与 “J” 轮碰撞事故 调查报告

扬州海事局

2018年4月

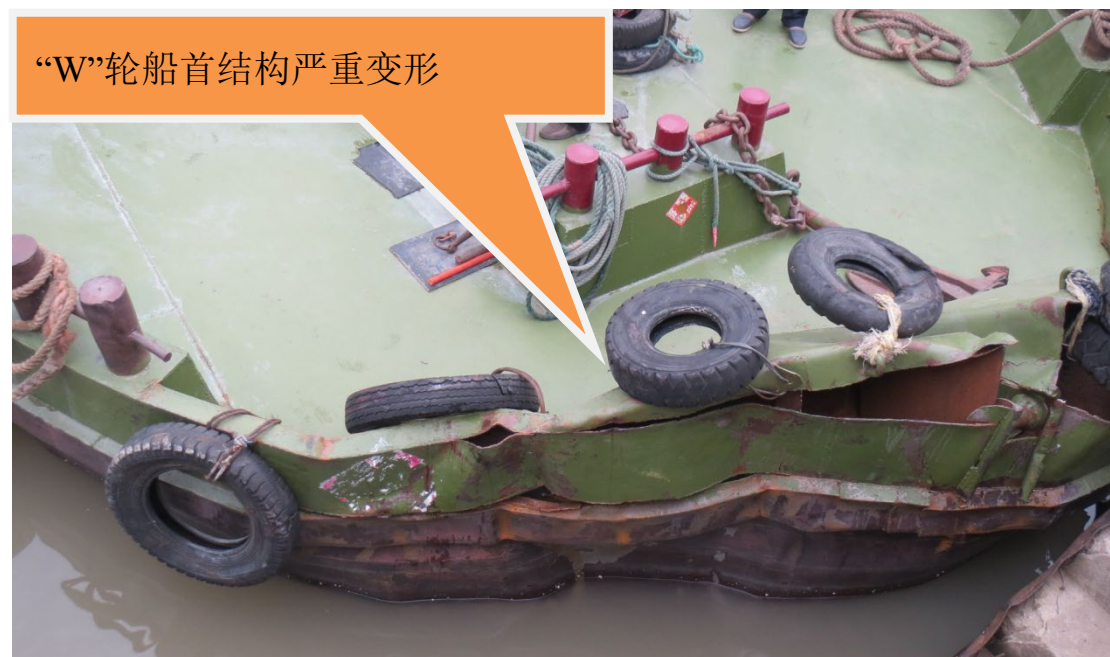
（一）“W”轮：（1）船艏护舷整体凹陷变形，护舷及船体外板撕裂长3.9米；（2）船首主甲板局部开裂，船中偏右主甲板以下船体外板凹陷变形长200cm×高110cm；（3）艏尖舱内4道龙骨局部变形、损坏。

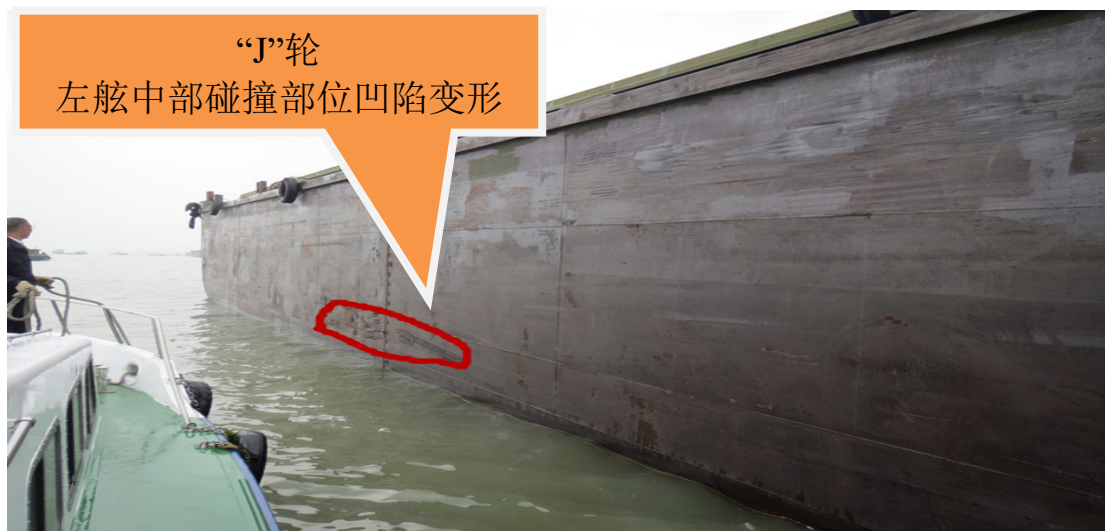
（二）“J”轮：左舷中部空载水线附近船壳板有 2 处凹陷变形和 7.2 米擦痕。
