MAIR060300201702

# 南通“3·12”“C”轮与“J”轮碰撞事故调查报告

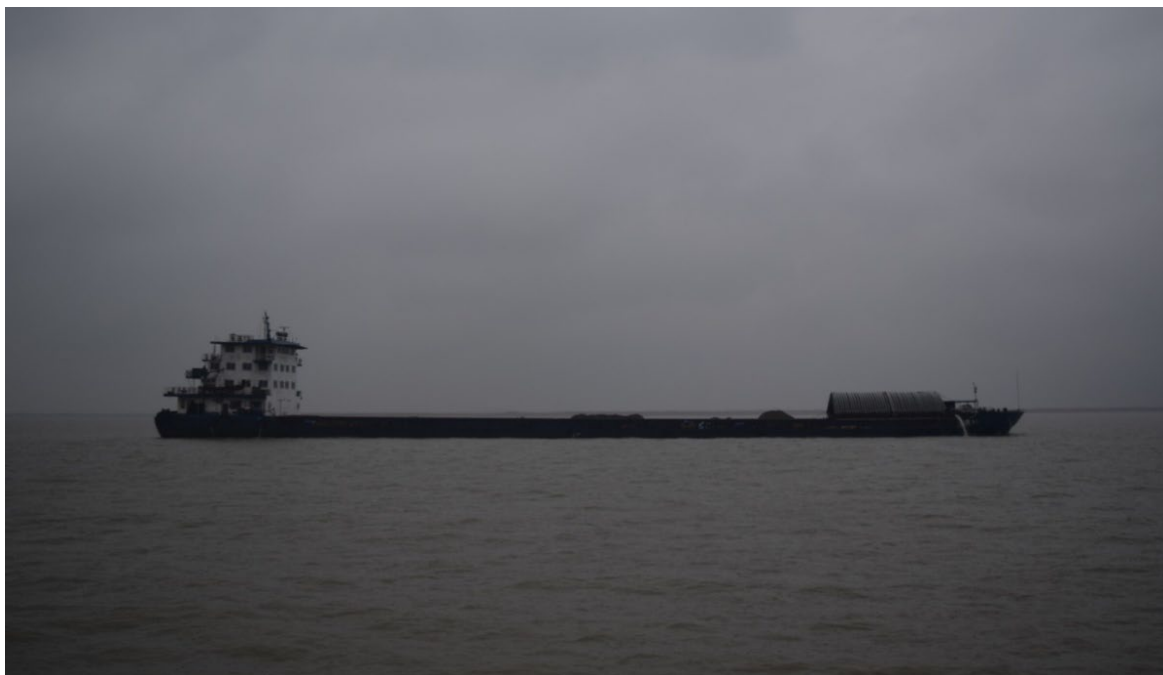
（一）“C”轮球鼻艏破损，破损范围约：高 2.6 米×宽 1.3 米（破损上端为吃水线 2.6 米处）。

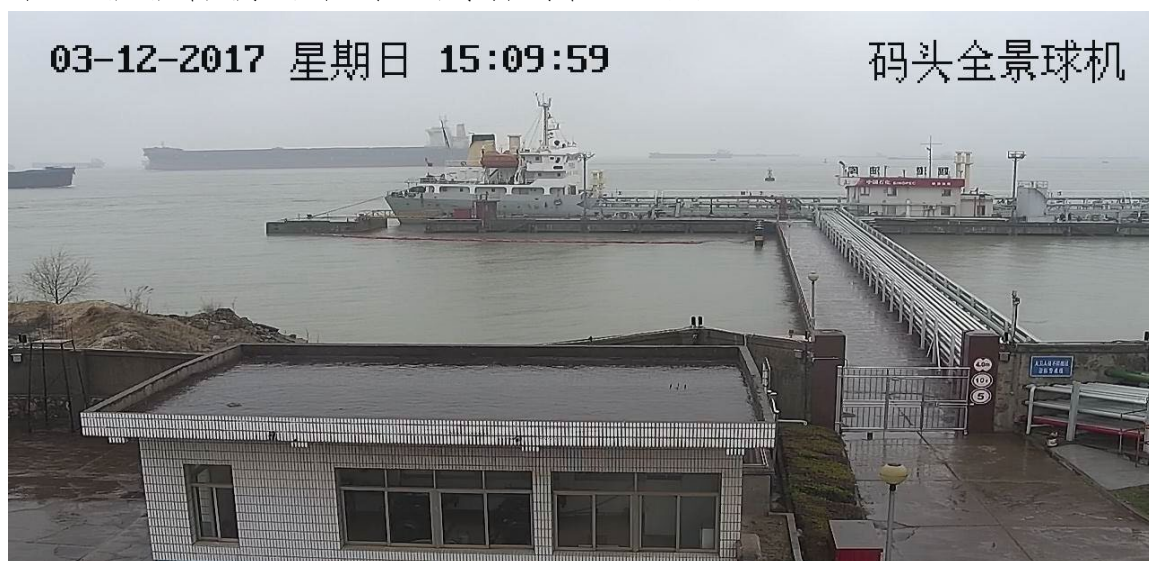
(4) 据事故水域附近的姚港油库码头视频录像显示：2017

年 3 月 12 日 1509 时 59 秒，航道南侧南通港 2 号甲锚地内的锚泊船船首朝向下游，判断时值涨潮流。

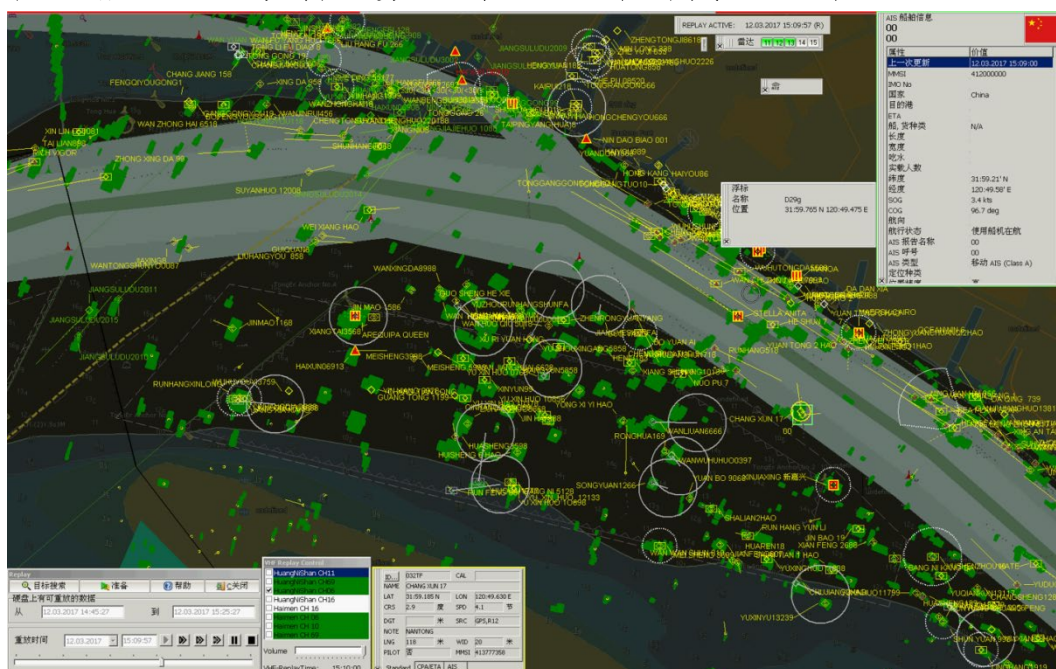
1. 经回放南通 VTS 中心雷达录像显示：2017 年 3 月 12 日 1509 分 57 秒，“C”轮与“J”轮雷达回波重合。1510 分 09 秒，“C”轮 AIS 信息显示其航速突然由 4.1 节降为 2.4 节，“J”轮雷达信息显示其航速突然由 3.4 节降为 1.4 节。

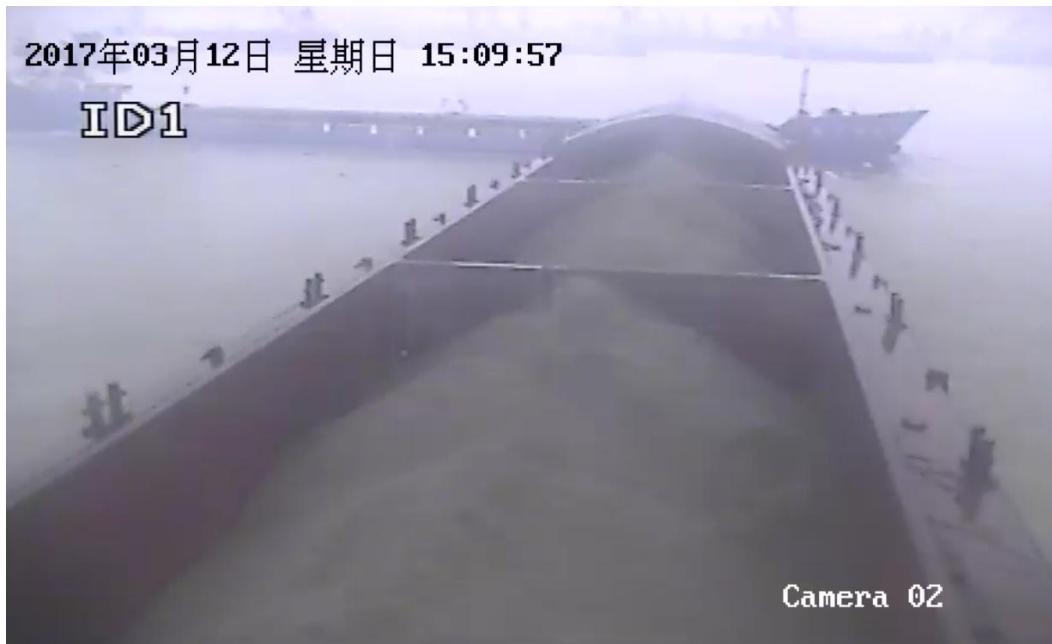
2. 经“C”轮船上视频录像回放显示：2017 年 3 月 12 日 1509 分 57 秒，“C”轮船首与“J”轮右舷前部发生碰撞。经核对，“C”轮船上录像显示时间与北京时间一致。

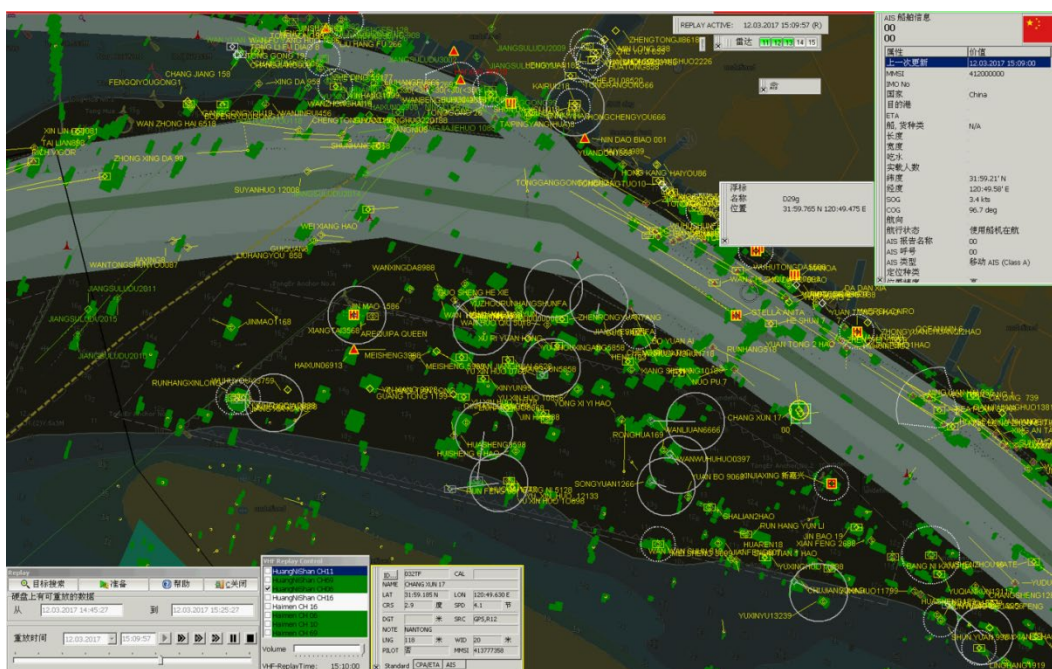
1. 经回放南通 VTS 中心雷达监控录像显示：2017 年 3 月 12 日 1509 分 57 秒，“C”轮与“J”轮雷达回波重合，重合点经纬度为  $31^{\circ} 59.185' N$ 、 $120^{\circ} 49.630' E$ 。1510 分 09 秒，“C”轮 AIS 信息显示其航速突然由 4.1 节变为 2.4 节，船位位于  $31^{\circ} 59.184' N$ 、 $120^{\circ} 49.629' E$ 。经作图（详见附件 3）表明  $31^{\circ} 59.185' N$ 、 $120^{\circ} 49.630' E$  位于长江#29 红浮下游约 650 米处的下行船舶推荐航路内。
