# 大连“1·31”无名工作艇人员 落水死亡事故调查报告

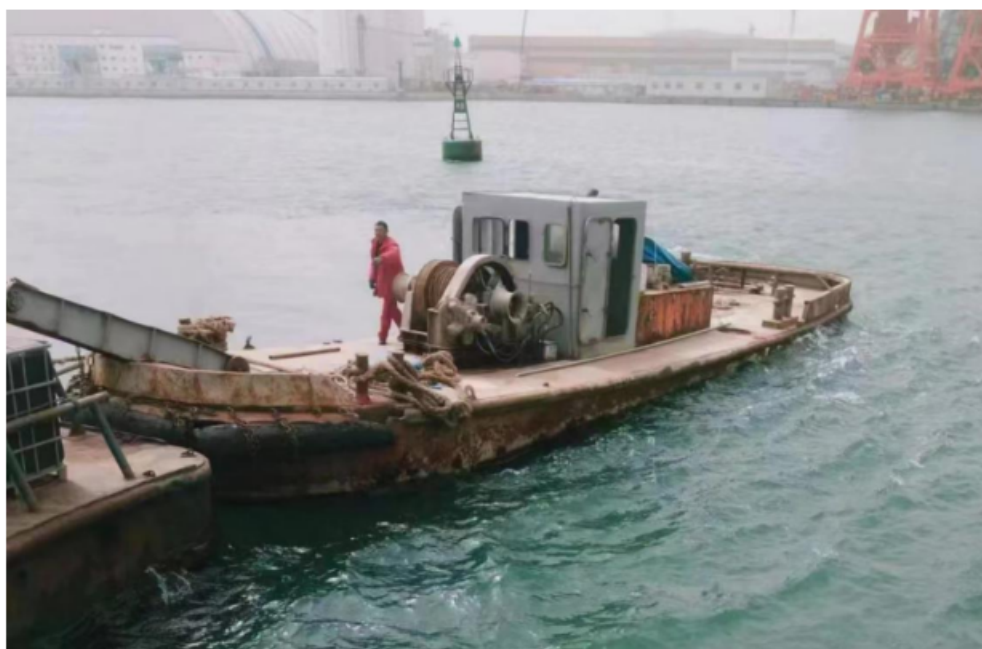
图 1：无名工作艇外观

通过现场勘验，该无名工作艇材质为钢质，船长约 15 米、宽约 4.15 米，干舷到水面高度约 1.0 米。配备有一台主机（功率为 80 千瓦）、一台舵机，无发电机，无助航设备及通讯设备。该艇艇前设有起锚设备，起锚设备功率为 40 千瓦。船首及船尾配备有系缆桩及缆绳。该无名工作艇平时系泊于起重船“H1”轮舷侧。

调查人员现场勘验发现，该无名工作艇舷侧无护栏，电启动马达按钮位于驾驶室外，驾驶室门高约 120cm，宽约 60cm。船体两舷过道宽度为 100cm，船头距离“H1”轮甲板高度差约为 100cm，船尾距离“H1”轮甲板高度差约为 115cm。

建议辖区海事管理部门对发现的问题进行调查处理，督促 H 公司对该无名工作艇进行拆解处理，彻底消除事故隐患。

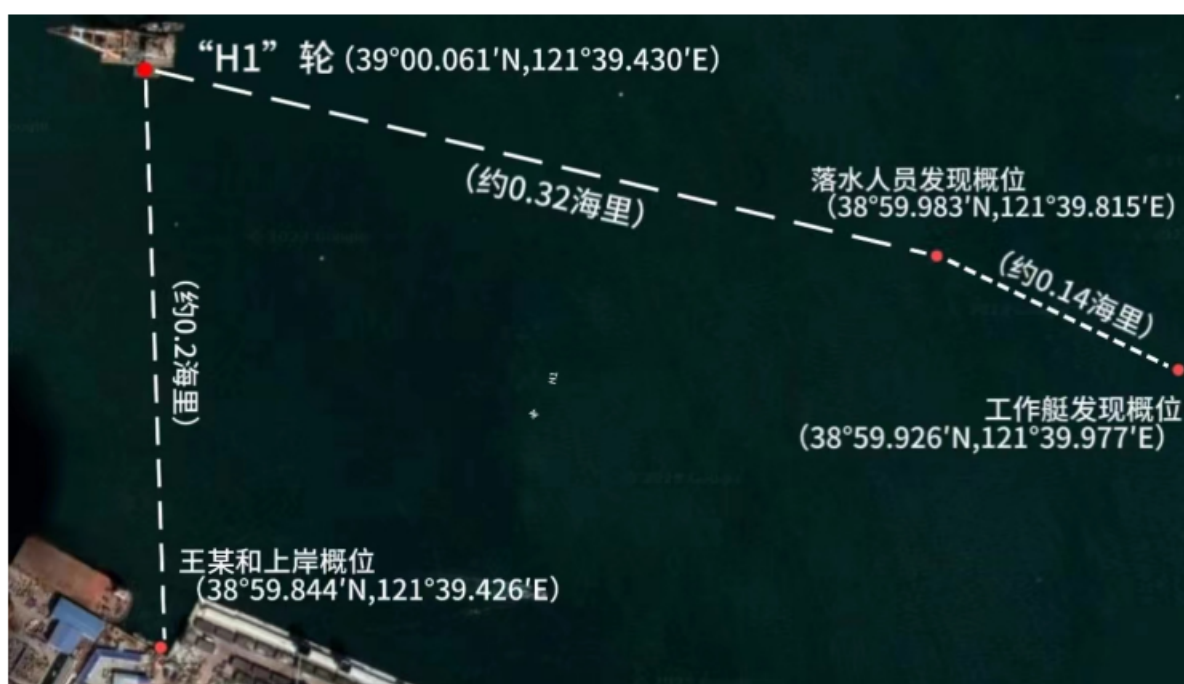
事发位置位于于大连港华能电厂码头附近水域（发现落水者位置：38° 59.983N/121° 39.815E），距离“H1”轮约 0.2 海里。事发时该区域内无其他船舶。事发位置及其距码头距离方位见图 2。

图 2：事故经过概况图

事发时现场西北风 5 到 6 级，能见度良好，海流流向东南，流速 0.2 节。发现徐某漂浮位置在“H1”轮东南方向 0.32 海里；发现无名工作艇位置在徐某漂浮位置东南 0.2 海里。以上因素符合之前的判断，即徐某是在做靠泊作业时发生落水事故。
