MAIR0609002015001

# 泰州“1·7”“J”轮与无证捕鱼船 碰撞事故调查报告

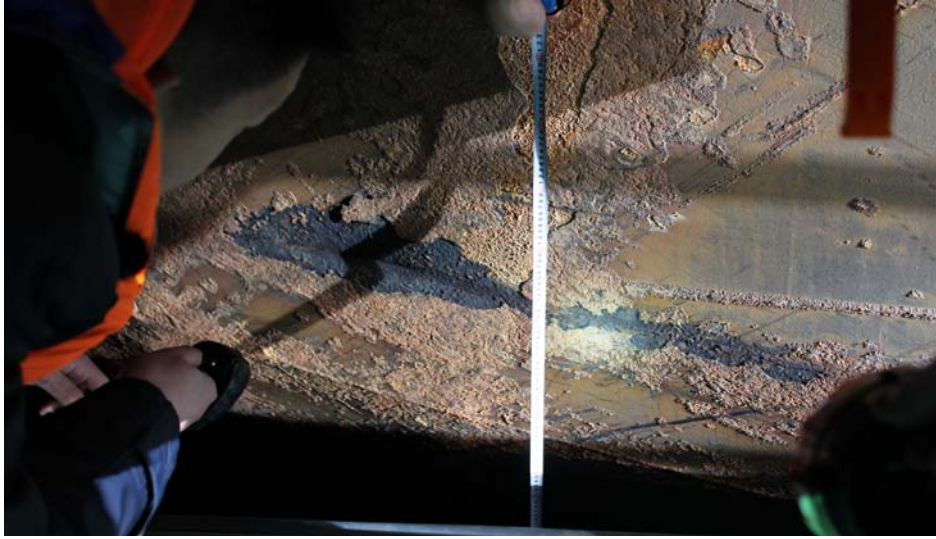
图 1：“J”轮受损照片

该轮左舷船底基线以上 1.2 米处有长 1.5 米、最宽处 0.15 米的擦痕，擦痕处表面油漆脱落。

3.事故调查人员在“J”轮左舷船首水线以上 1.2 米处发现长 1.5 米、最宽处 0.15 米的新鲜擦痕。据姚某小陈述：

空载黄砂船与其渔船尾部发生碰撞，其无证捕鱼船高出水面约 1.2 米，与在“J”轮船首发现的新鲜碰撞痕迹高度吻合。
