## 泰州“4·10”“G”轮与“W”轮 碰撞事故调查报告

编制单位：中华人民共和国泰州海事局

编制时间：2018 年 8 月 4 日

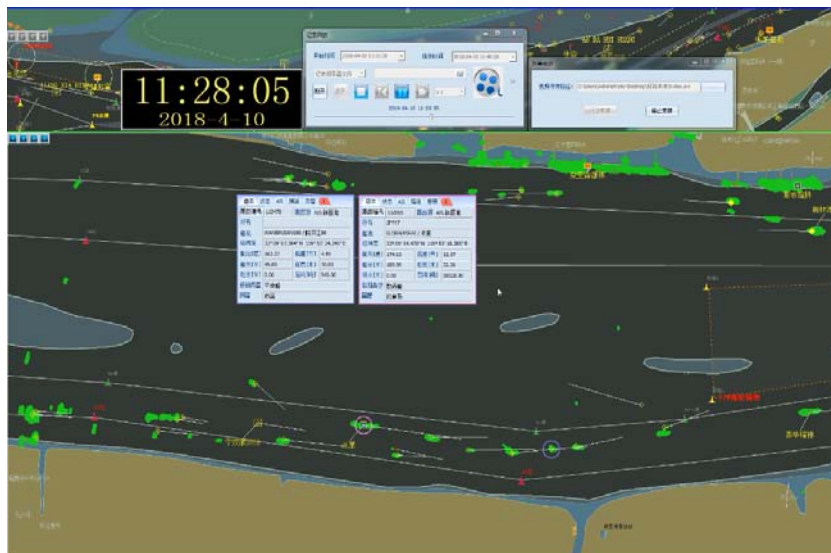
(1) 事发水域位于长江#80-1 黑浮上游约 200 米下行通航分道内。该水域为《长江江苏段船舶定线制规定(2013)》覆盖水域。该水域由南往北依次设置下行通航分道、泰州海轮锚地, 上行通航分道和上行推荐航路。北岸侧是泰兴港区, 南岸上游为扬中兴隆港码头。#80-82 浮之间为 12.5 深水航道二期工程作业区。受航道自然条件、进出泰州海轮锚地、兴隆港逆交通流航行船舶以及 12.5 米深水航道二期工程作业船舶的影响, 该水域通航环境比较复杂。

下行通航分道在长江 80#浮航向由约 173 度改为约 160 度，受航道转向和西南风影响，下行船舶集中于下行通航分道中间。

图 4: 事发水域通航环境示意图

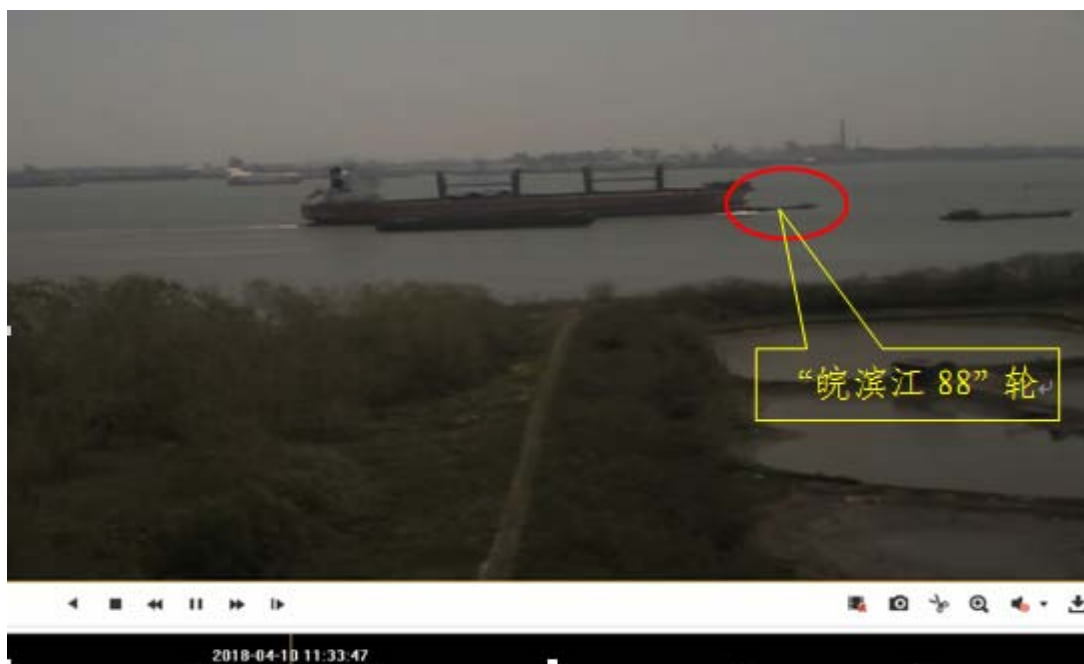
3. 据泰州铁匠港 CCTV 监控录像显示，2018 年 4 月 10 日 1133 时许，“G”轮与“W”轮发生碰撞。经核对，泰州铁匠港 CCTV 监控时间与北京标准时间一致。

图 5：泰州铁匠港 CCTV 监控录像

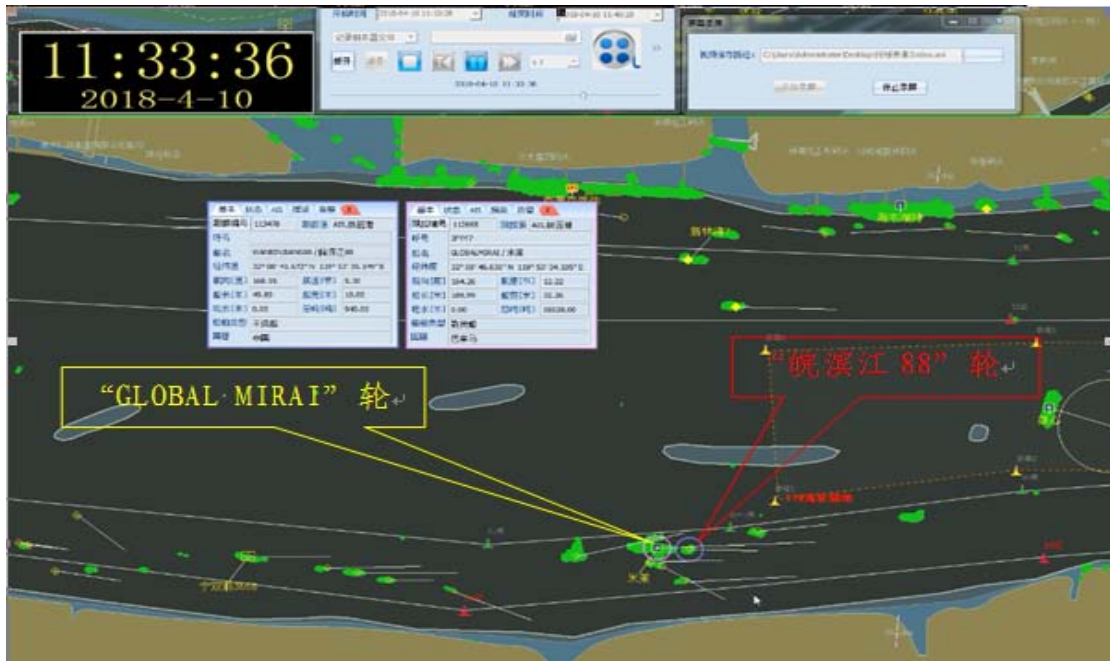
1. 据泰州 VTS 中心雷达监控录像回放显示，“G”轮雷达回波与“W”轮雷达回波重叠，地点位于泰兴水道长江#80-1 黑浮上游约 200 米的下行通航分道内。

图 6：VTS 中心雷达监控录像显示的两船碰撞位置

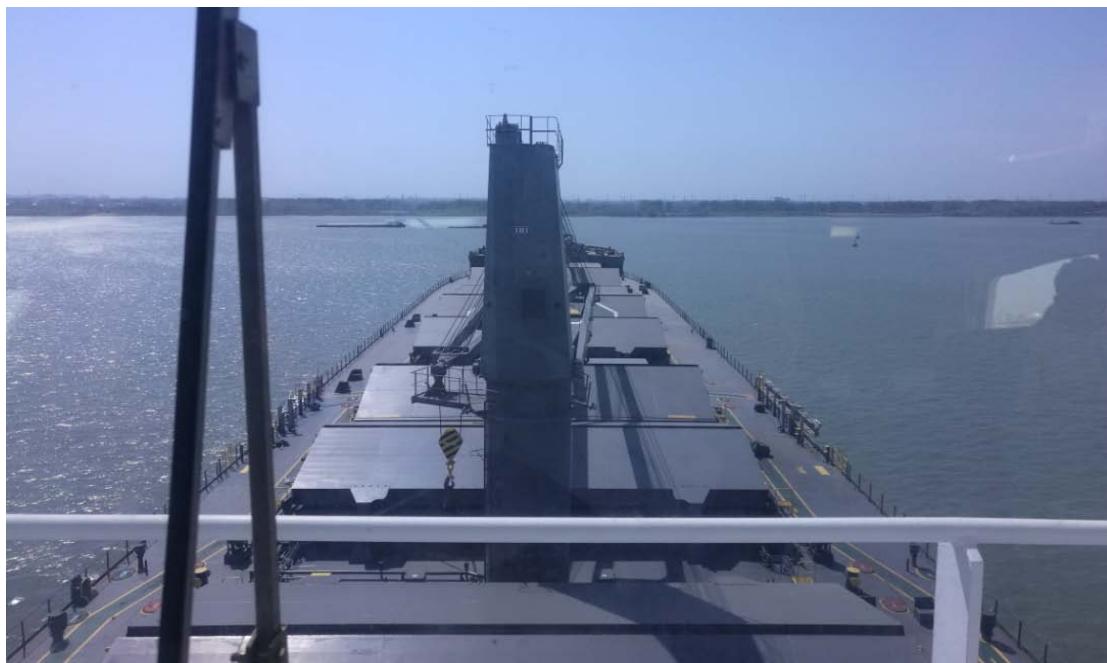
1. “G”轮沿甲板中线设有 4 台克令吊，据现场勘查显示，从驾驶台向前进行视觉了望时，在船首形成水平方向约 10 度的

视觉盲区。根据该轮《船首视觉盲区表》显示，本航次首尾吃水 4.6 米/7.0 米情况下，船首向前有 312.4 米长的视觉盲区。

图 8：“G”轮驾驶台向前照片

4. 据“G”轮引航员周某寅陈述，受该轮甲板 4 台克令吊影响，船首水平方向有约 10-15 度视觉了望盲区，事发时段船首无人了头，“W”轮应处于视觉了望盲区内，未尽早发现对方船，

二是该轮所有人、经营人应加强公司所属船员技能培训，提高船员驾驶水平。航行时应遵守航行规定和避碰规则，加强了望、对周围通航环境保持连续有效观测，采用安全航速航行，以便及早发现碰撞危险、有效避免船舶碰撞事故发生。

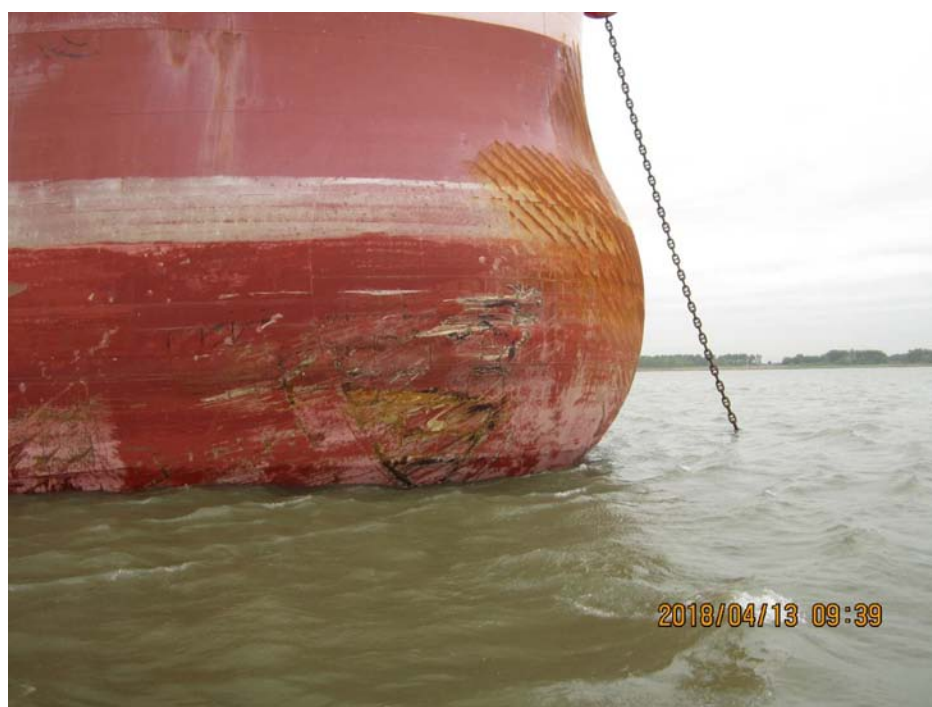
JC1（“W”轮左舷舷外侧护板表面附着红白相间物质）和 YB1（“G”轮球鼻艏前部右侧自身红色漆）是同种类油漆。

水线以上 2 米球鼻艏右侧呈 1.0 米\*0.3 米和 0.2 米\*0.3 米凹陷变形，部分油漆脱落。

图 9: “G” 轮受损图

图 10: “G” 轮受损图

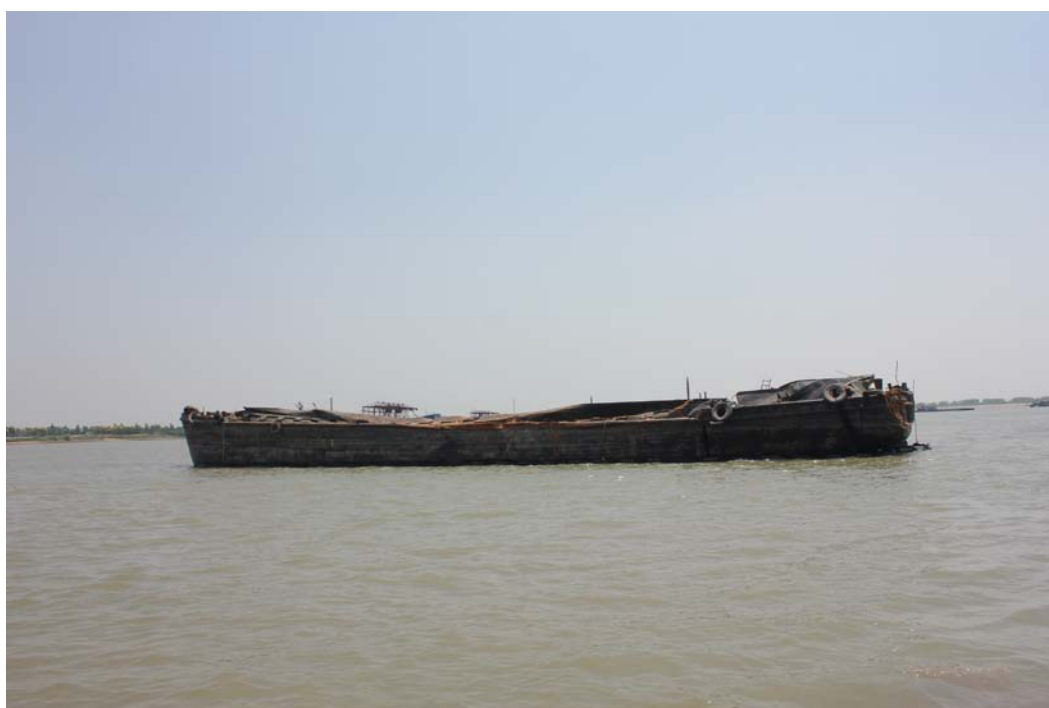
“G”轮右前部、底部碰撞刮擦“W”轮尾封板与左舷舷侧外板连接处并压过“W”轮左舷舷侧外板、护舷材、甲板、舱口围板后部和右舷舱口围板处，“W”轮船体严重受损导致沉船事故发生可以成立。

查，该轮尾封板与左舷舷侧外板连接处舷墙、船壳板自顶端至向下 2 米凹陷变形、其中变形处 1.8 米\*2.0 米船壳板破损；机舱区域甲板、生活区上层建筑坍塌，设施受损；左舷自前端 0 米至 17.5 米甲板、护舷材、舷侧外板凹陷变形、其中变形处呈 2.6 米破损、脱焊，左舱口围板向右整体倾倒变形；右舱口围板自最前端至向后 21 米向右倾倒变形；前驾驶室上层建筑及驾驶室设备整体灭失；所载 123 件钢卷全部打捞出水。

图 11：“W”轮受损图

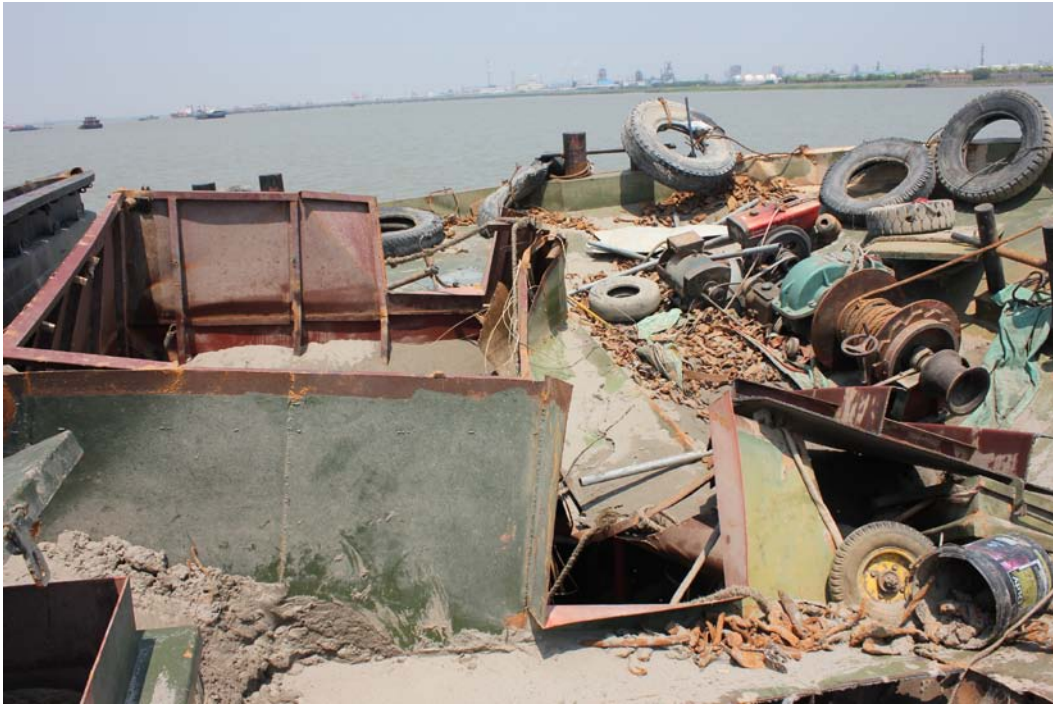
图 12: “W” 轮驾驶室受损图
