# 泰州“4·18”张某元个人所有“无证捕鱼船” 与“T”轮碰撞事故调查报告

编制单位：泰州海事局

编制时间：2018 年 9 月 30 日

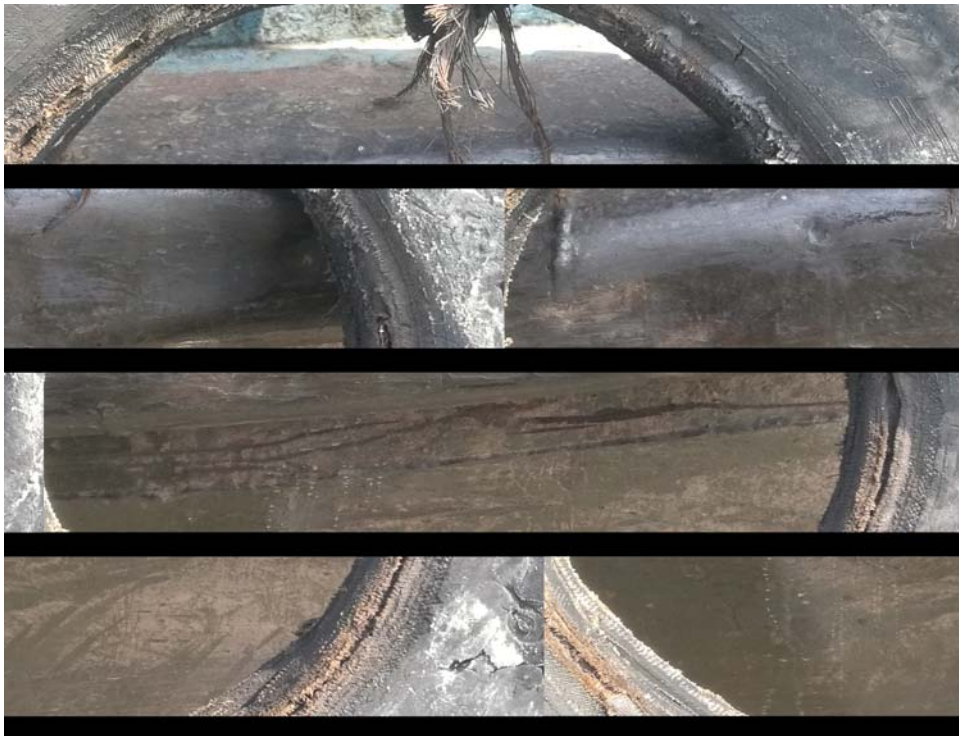
1041 时许，“T”轮船首右侧与“无证捕鱼船”船尾左侧发生碰撞，碰撞后无证捕鱼船翻扣，船底露出水面，2 名在船人员落水。

船首右侧长 40cm 擦痕。

图 4：“T” 受损图片

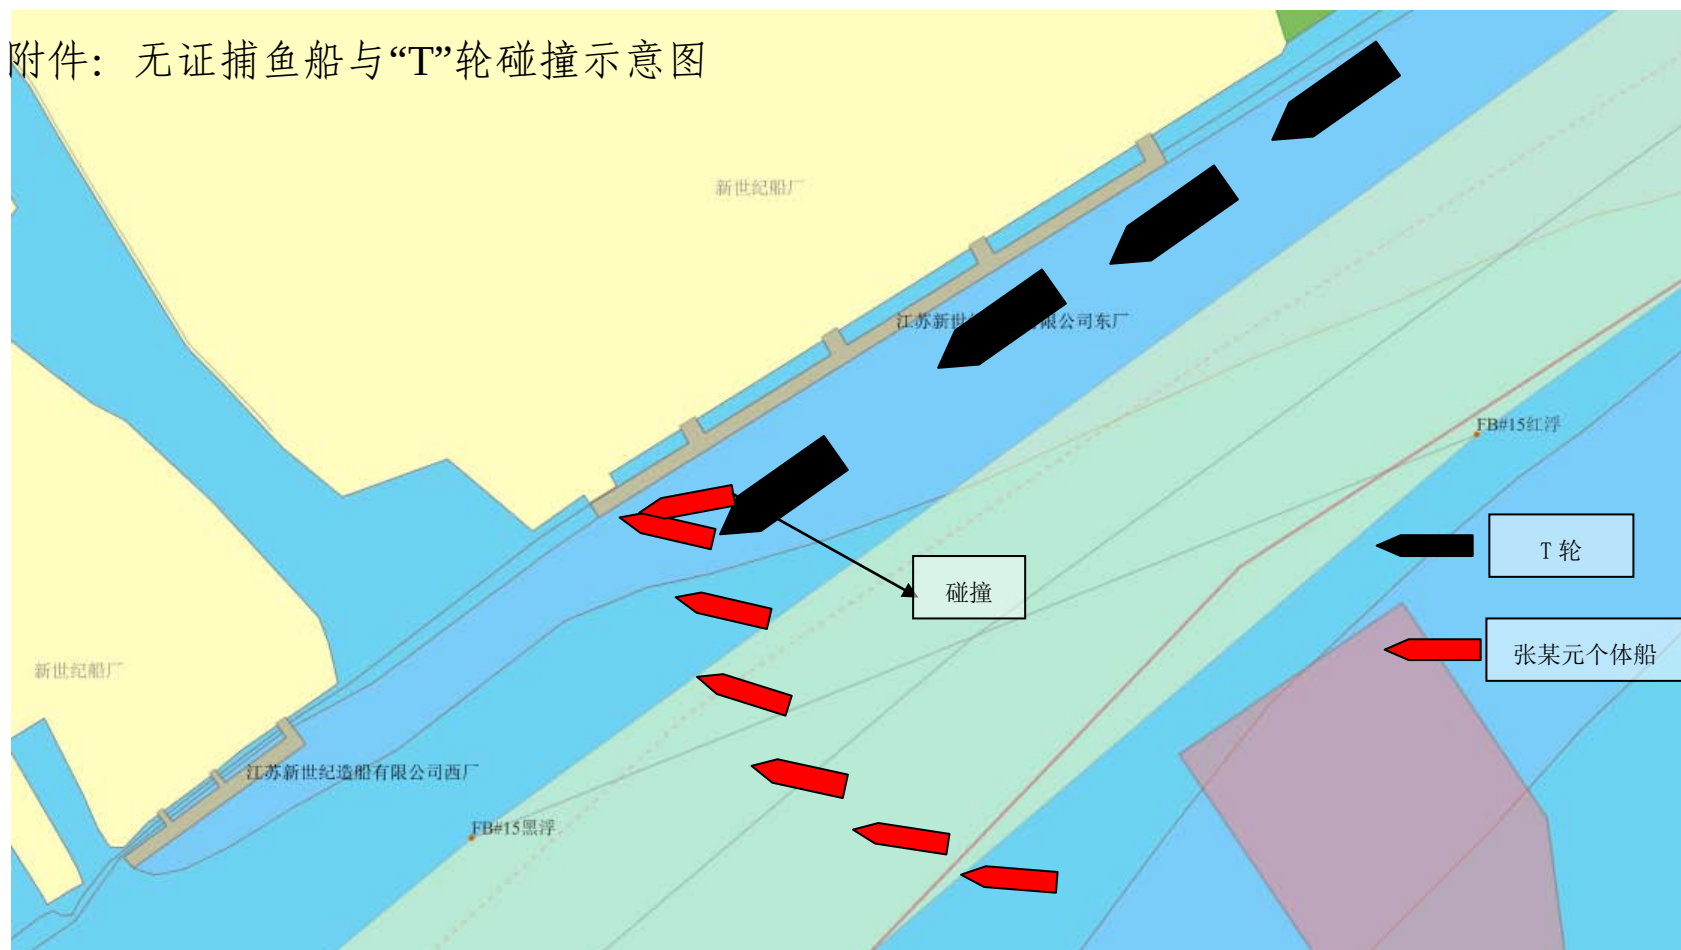
附件：无证捕鱼船与“T”轮碰撞示意图

1040 时许，该船在距离“T”轮船首 20 ~ 30 米处横越“T”轮船首，船尾越过“T”轮船首中线后，距离“T”轮船首 5 米，立即向左调整航向上行。

**1.横越不当。**“无证捕鱼船”在横越过程中未能充分考虑航道情况和周围环境，未能在无碍他船安全行驶的情况下，选择适当的横越时机。调查表明：“无证捕鱼船”在横越航道前已发现顺航道行驶的“T”轮，未能对“T”轮保持连续有效的观测，在距离“T”轮船首 20~30 米时强行横越，对他船及本船航行安全造成影响，将两船置于危险境地。

**2.操作不当。**“无证捕鱼船”在横越过程中未能与“T”轮保持安全距离，当船尾越过“T”轮船首中线后，该轮对两船相对位置及碰撞危险估计不足，在未驶过让清的情况下立即向左调整航向，导致发生碰撞。

**未及早采取有效协助避让措施。**该轮在上行过程中未能保持高度警惕，未充分关注横越船动态，未能提前采取减速、停车等有效措施协助避让。直至两船临近碰撞时该轮才采取正舵、左倒车、右进车的方式避让“无证捕鱼船”，未能利用良好驾驶技术及早控制住船位以避免碰撞。
