MAIR0609002015015

# 泰州“6·27”“X”轮与“T”轮 碰撞事故调查报告

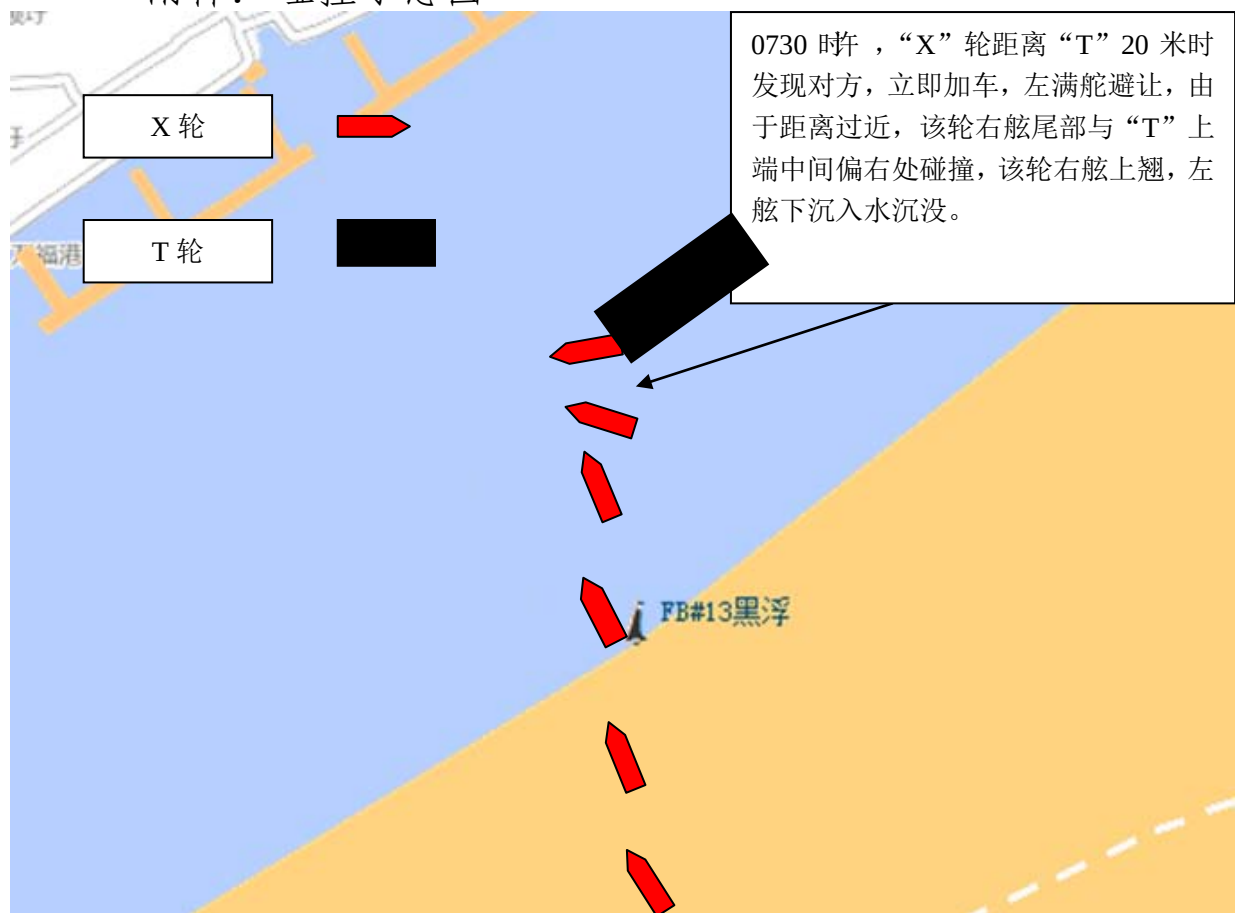
### 附件：碰撞示意图

0729 时许，该轮驾驶员瞿某平发现右前方 20 米处的“T”，该轮立即加车，左满舵避让、该轮左舷受流，垂直将该轮向油趸船方向压。

0730 时许，由于距离过近，该轮右舷尾部与“T”上端中间偏右处碰撞，该轮右舷上翘，左舷进水沉没。
