# 泰州“7·14”“俞某林个体运输船”与 “Y”轮碰撞事故调查报告

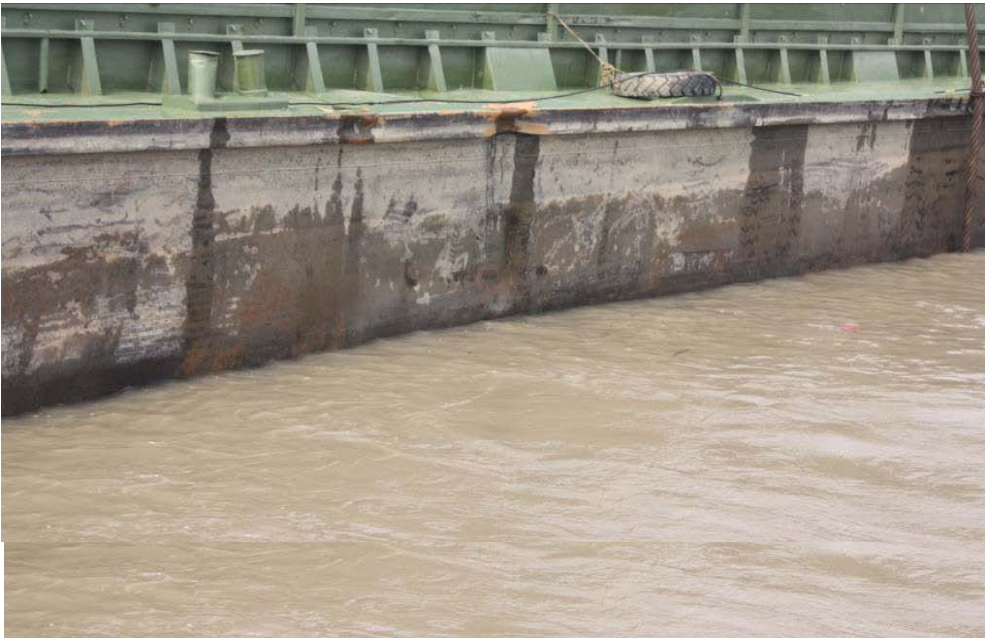
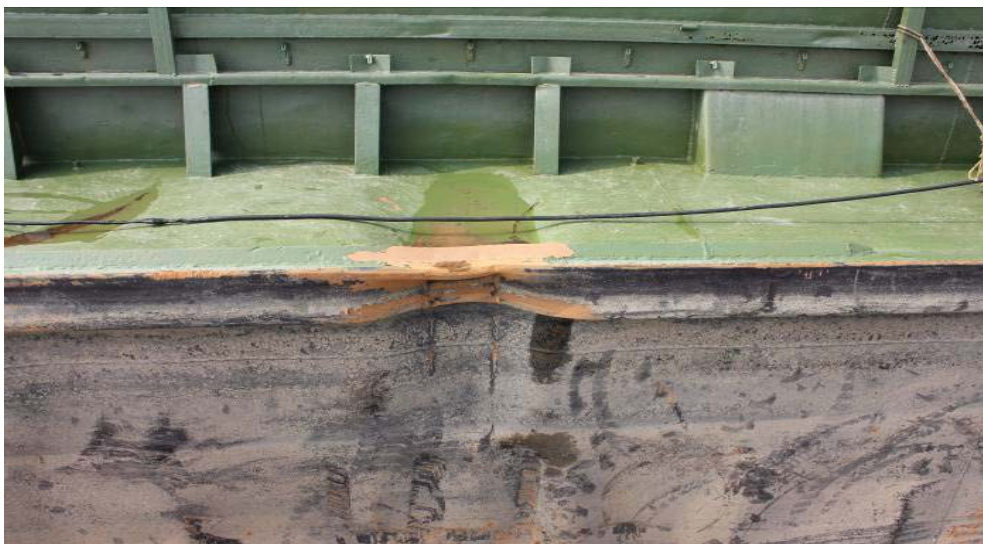
2、“俞某林个体运输船”打捞出水后经现场勘验，左舷中部有一锚型碰撞痕迹。

左舷货舱中部甲板以下船壳板有一长0.5米\*宽0.3米凹陷变形，受损部位呈锚状印记。驾驶台及生活区部分设施受损，船首甲板凹陷变形。

图1： 俞某林个体运输船受损图片

图2： 俞某林个体运输船受损图片

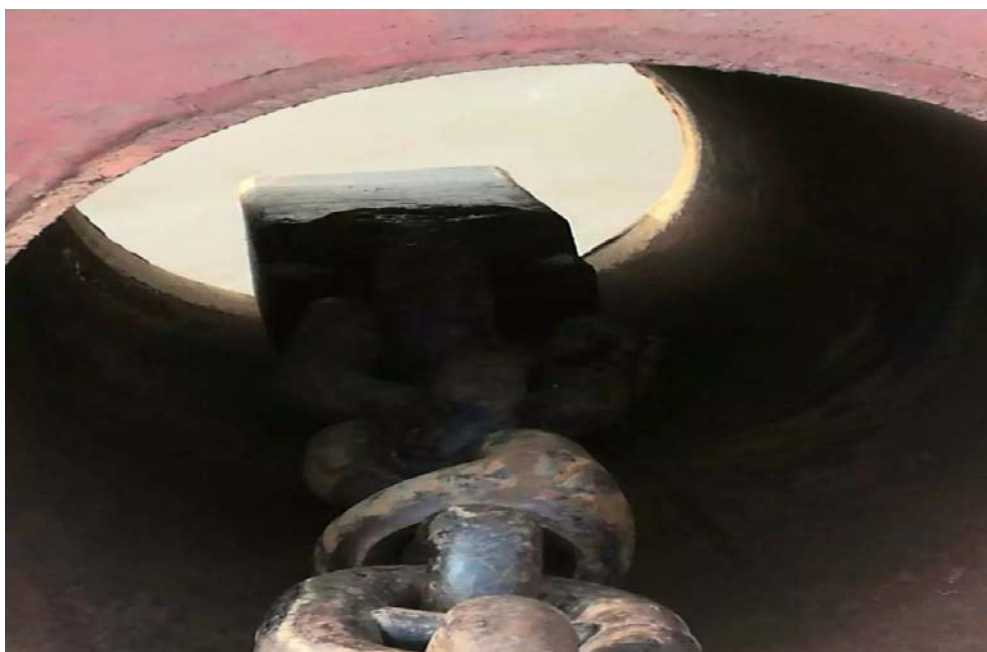
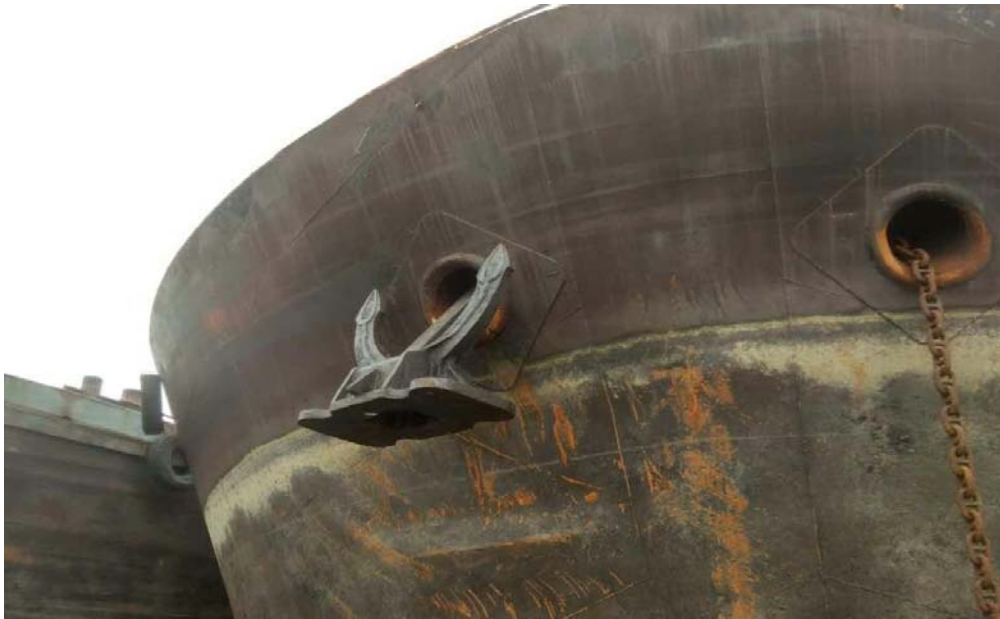
1、“Y”轮右锚自锚杆约40厘米以下丢失，右舷锚链孔下端有长2米\*1米凹陷变形。

该轮右锚杆自顶部0.4米以下断裂，右锚丢失，右舷船首锚链孔下端处有2米\*1米凹陷变形。

图3：“Y” 轮船体受损图片

图4：“Y”轮船体受损图片
