# 泰州“8·1”“无证交通船”与“T”轮 碰撞事故调查报告

编制单位：泰州海事局

编制时间：2018 年 8 月 13 日

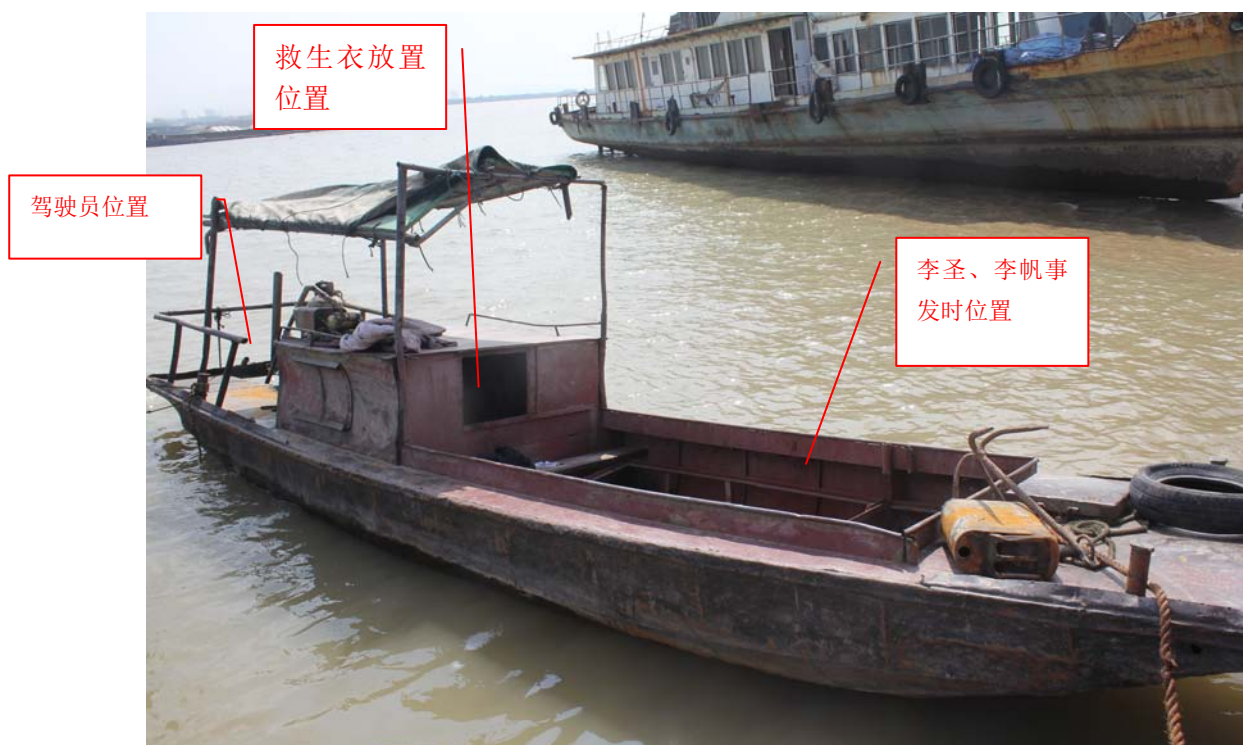
图 1：“交通船” 图片

2. 根据现场勘查，该船无船名、船籍港、载重线和任何表明其船舶身份的标识。

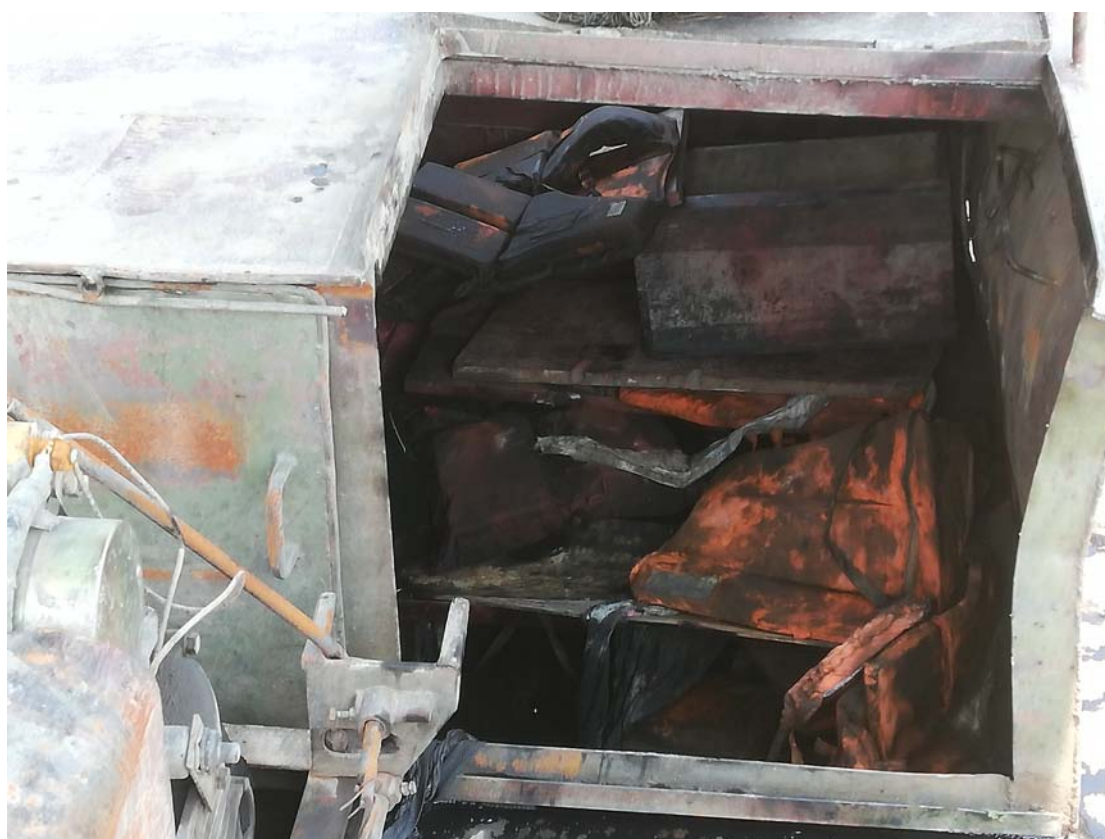
| 备注 | 有顶棚，开敞式、红色外壳，勘查时船舱内有 6 件污损救生衣。 | | |

图 2：“交通船” 船舱救生衣图片

（二）“交通船”本航次在船人员均未穿着救生衣，降低了人员落水后自救和他救生还的可能性。

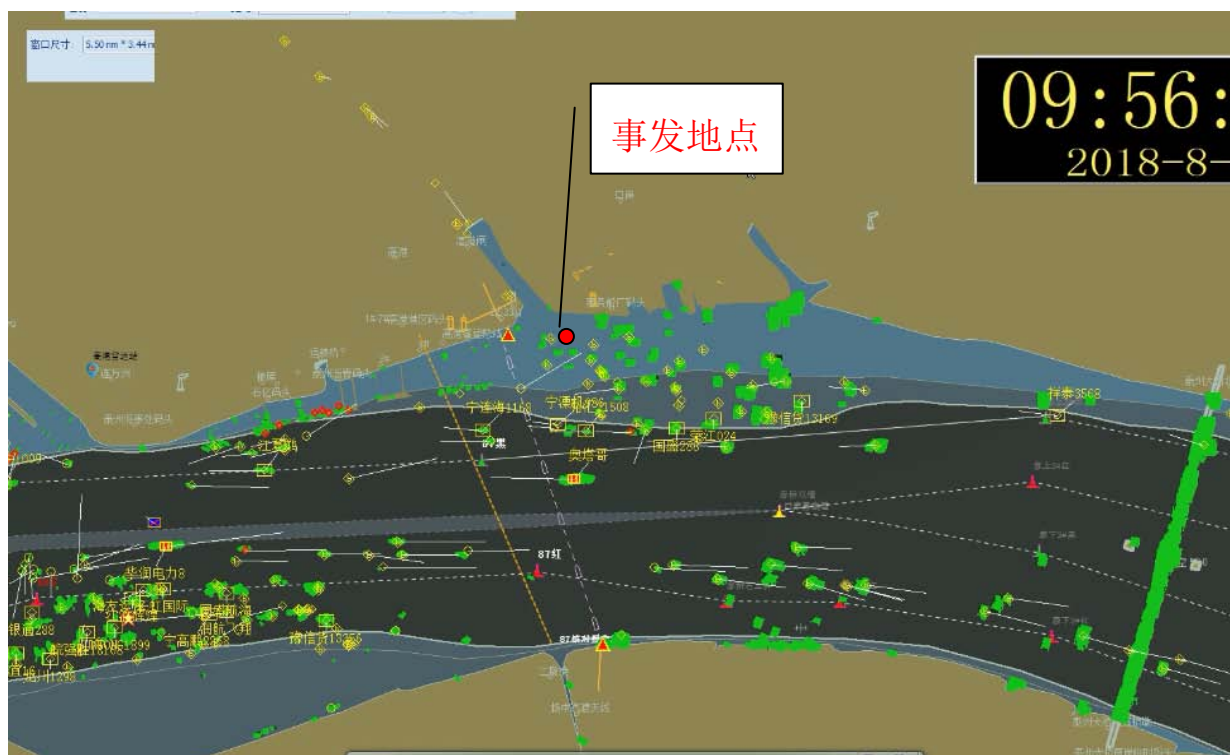
图 4：事发水域周边通航环境图

事发水域位于长江口岸直水道南官河河口附近，该水域北岸侧由上往下依次为泰州港高港港区高港作业区、高港汽渡、南官河口和口岸船舶有限公司舳装码头。南侧为待闸船

舶习惯锚泊水域，待闸锚泊船舶较多，锚泊水域南侧紧邻上行通航分道。进出南官河船舶、靠离泊码头船舶、进出待闸区船舶、横江汽渡等在此水域交会，通航环境较复杂。

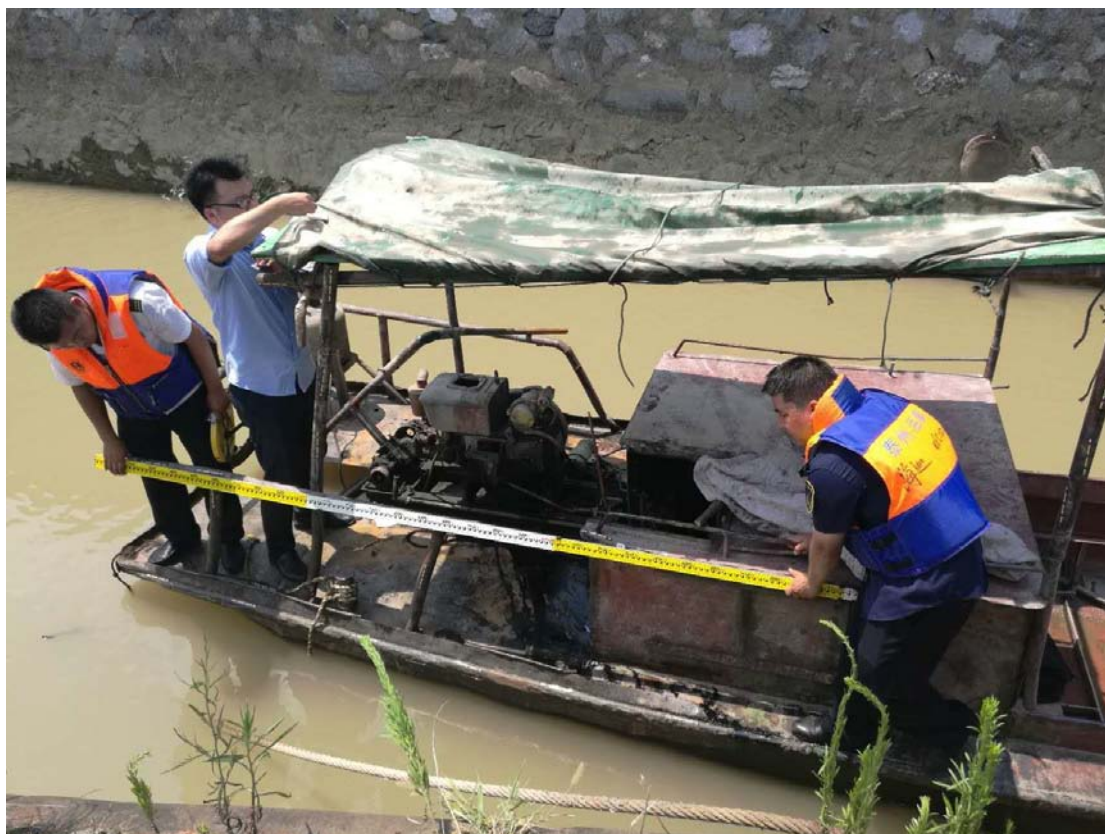
1. “T”轮船艏中下部及船艏右下部与“三无”交通船右侧后部发生碰撞刮擦可以成立。

JC1(“三无”交通船右侧护栏转角处表面附着黑色物质)和 YB1(“T”轮船艏右侧船壳板自身黑色漆)是同种类油漆。

JC2(“三无”交通船遮阳棚右侧后部表面附着黑色物质)和 YB1(“T”轮船艏右侧船壳板自身黑色漆)是同种类油漆。

8 月 4 日沉船被打捞出水，经现场勘查，“交通船”顶棚右舷后部拐角处有擦痕，栏杆右后部拐角处有擦痕。

图 6：勘查“交通船”

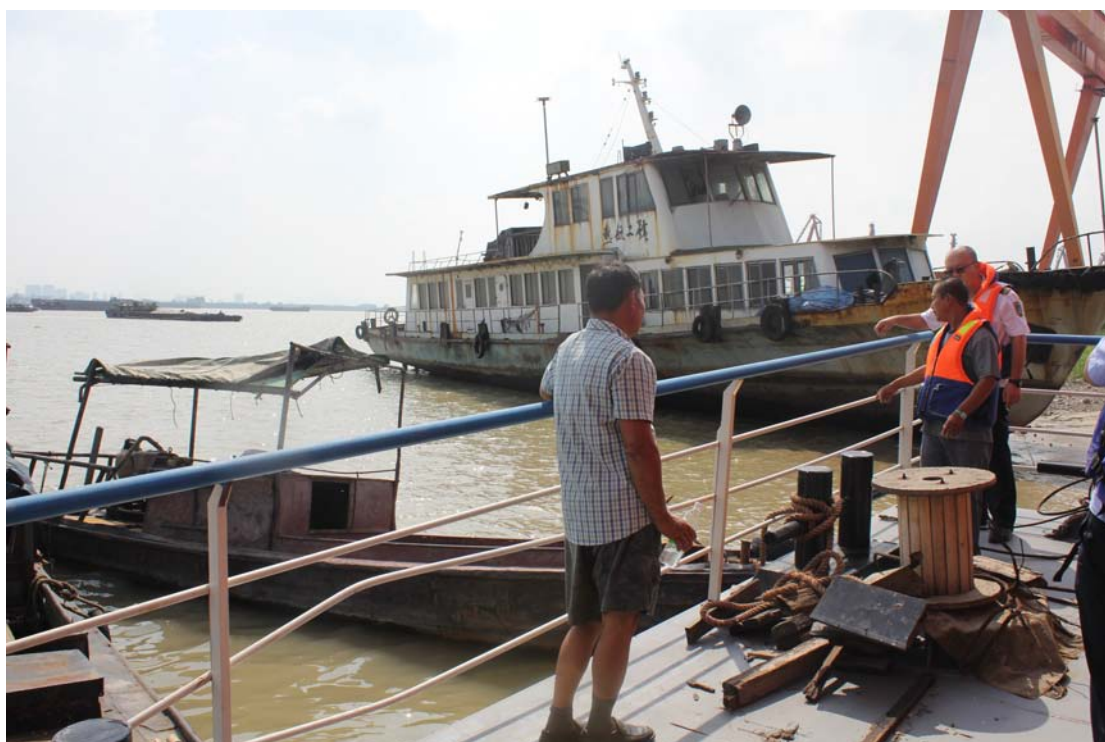
图 7：徐某平现场指认“无证交通船”

经核查，该船未经船舶检验和登记，未持有任何船舶证书和文书，为无证交通船。

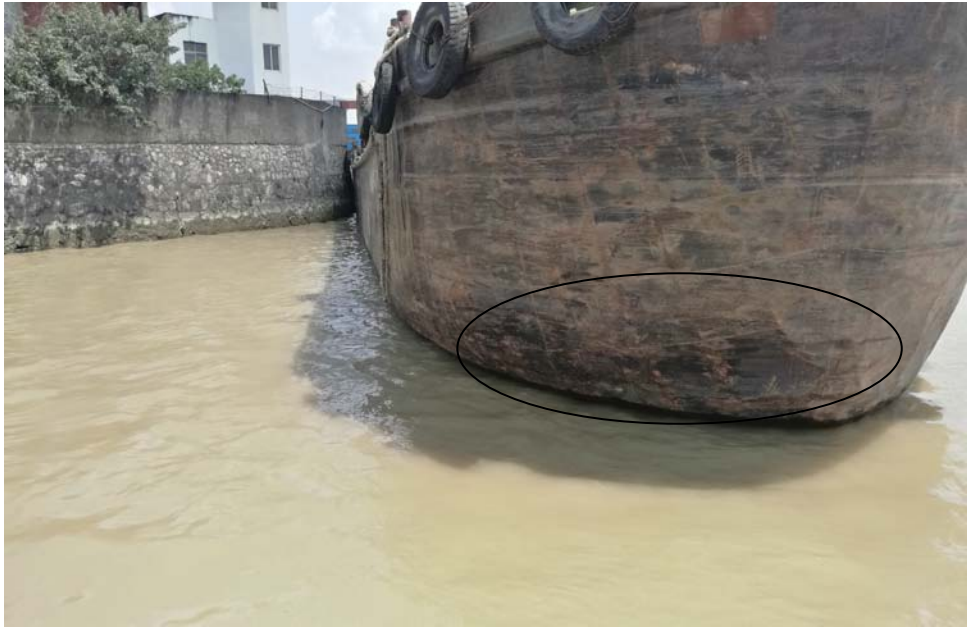
船艏船壳板距水面 0.15 米至 2.25 米，最前端左舷 0.48 米至右舷 5.02 米范围可见横向碰撞刮擦不规则痕迹。

图 8：“T” 受损图片

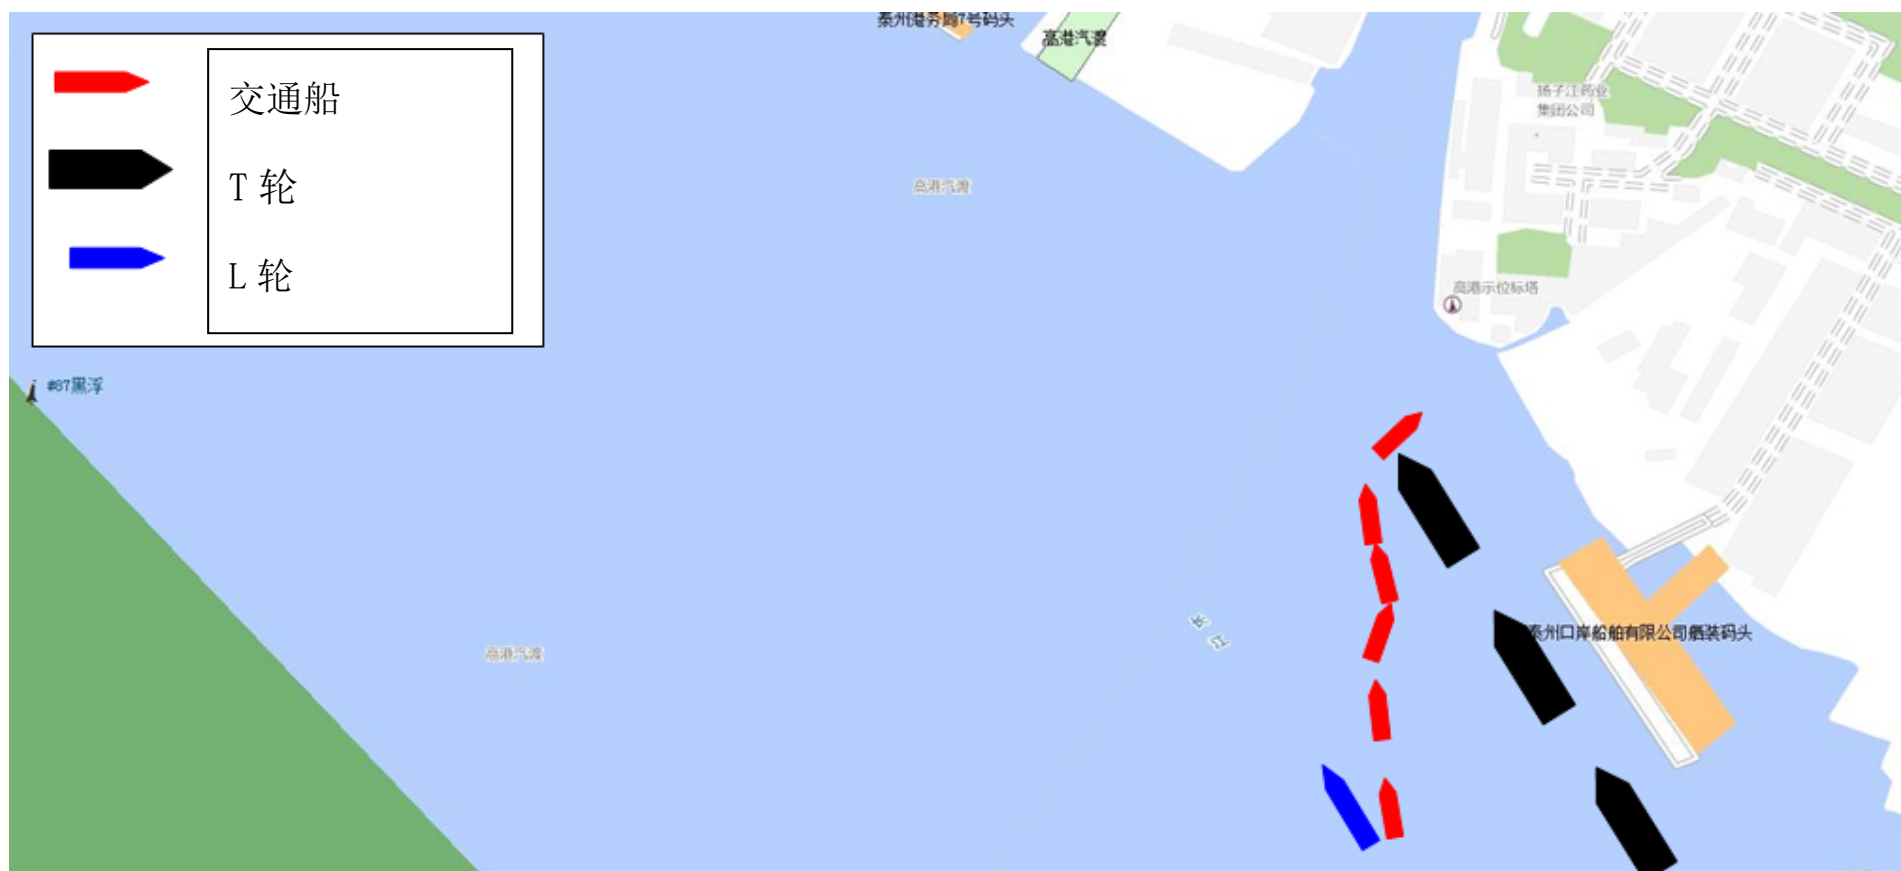
附件：“交通船”与“T”轮碰撞示意图

0958 时 07 秒，该船船体右后部与 “T” 轮船首碰撞，碰撞角度  $85^{\circ}$  至  $90^{\circ}$ ，随即翻扣，3 人落水。

（一）本起事故是“交通船”在横越上行船“T”轮船首过程中发生的碰撞事故。事故双方均疏忽了望、“交通船”不当横越以及“T”轮未能及早采取有效措施协助避让是事故发生的直接原因。
