# 泰州“10·12”“T”轮与“W”轮 碰撞事故调查报告

编制单位：中华人民共和国泰州海事局

编制时间：2019 年 1 月 4 日

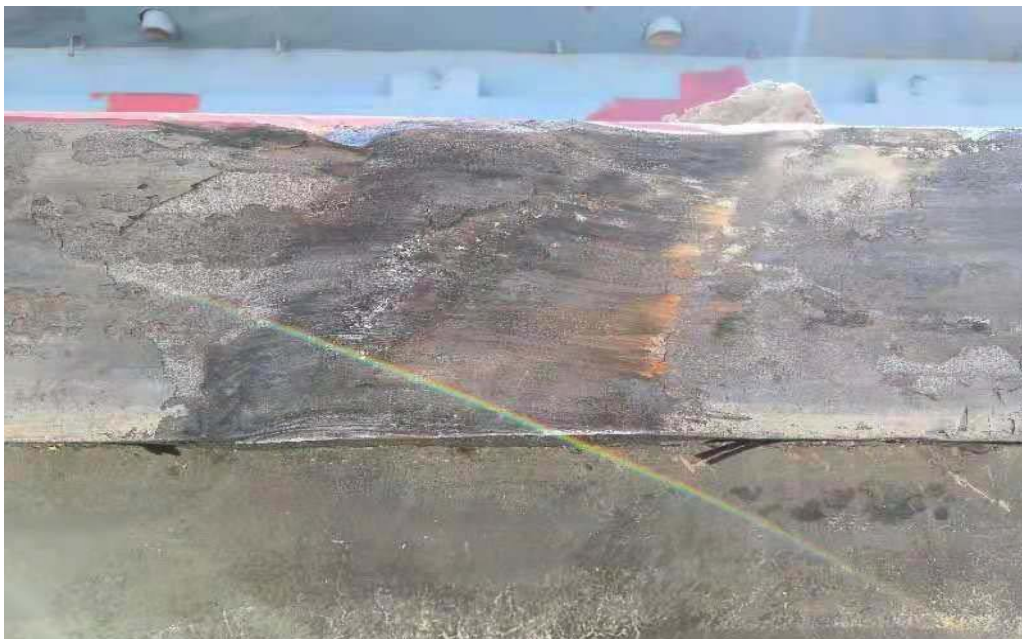
图 4：“T”轮受损照片

“T”轮右舷船中水尺前 3 米处甲板护舷材约 0.2 米凹陷变形，1 人落水死亡。

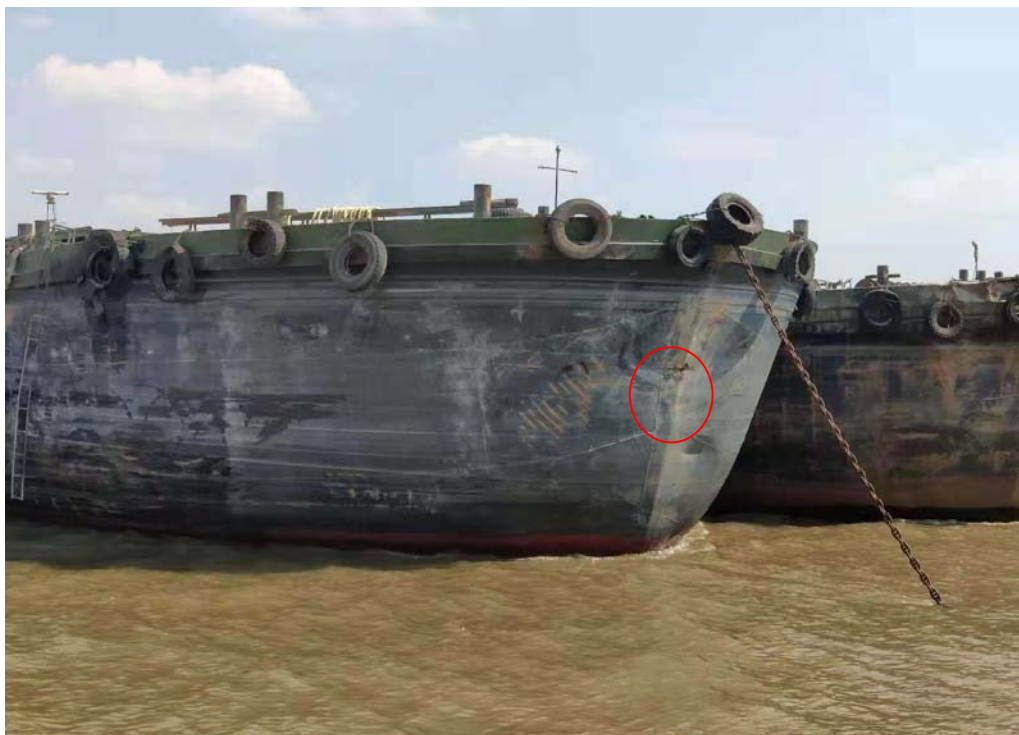
图 5：“芜湖金顺 698”受损图片

“W”轮船首甲板以下约 1.6 米处外板 0.5 米\*0.15 米凹陷变形。

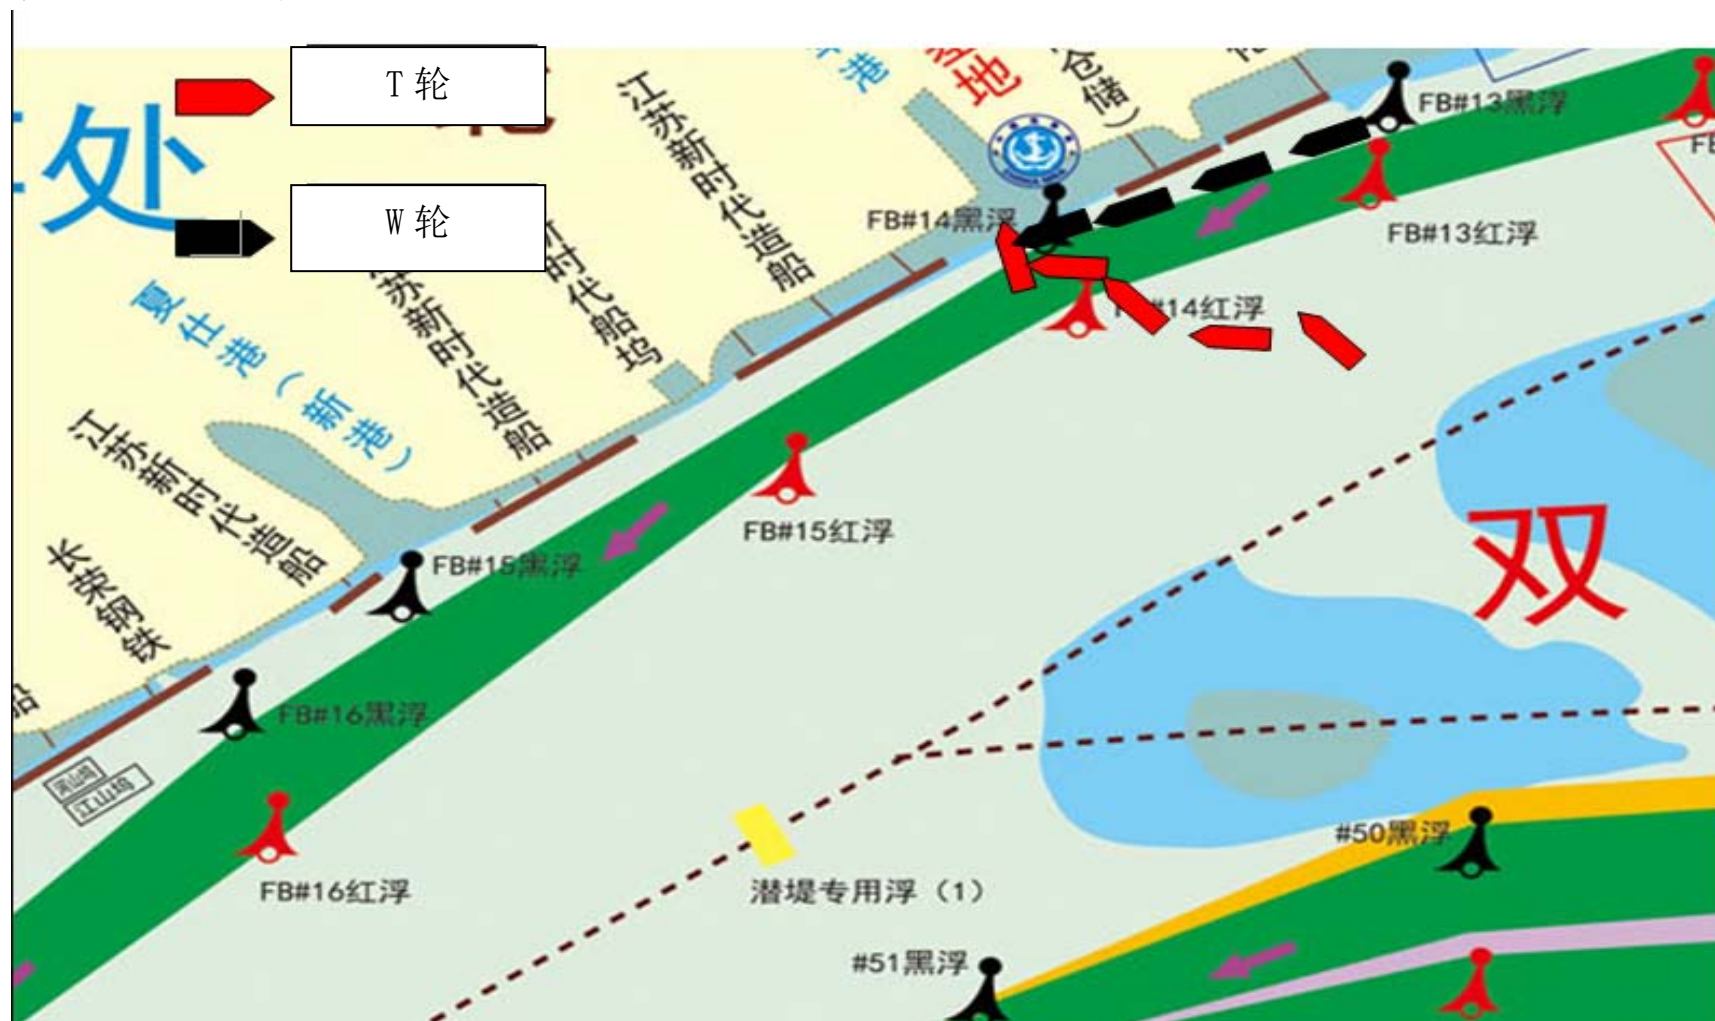
附件：“T”与“W”轮碰撞示意图

0738 时 40 秒许，该轮右侧中前部护舷材与“W”轮船首碰撞，碰撞角度约 90 度。碰撞后，船员杨某红由驾驶台右后侧甲板处落水。

0738 时 40 秒许，该轮船艏碰撞“T”船体右侧中前部护舷材，碰撞角度约 90 度。
