MAIR0609002017001

# 泰州“11·28”“H”轮与“K”轮 碰撞事故调查报告

## 一、事故简况及调查情况

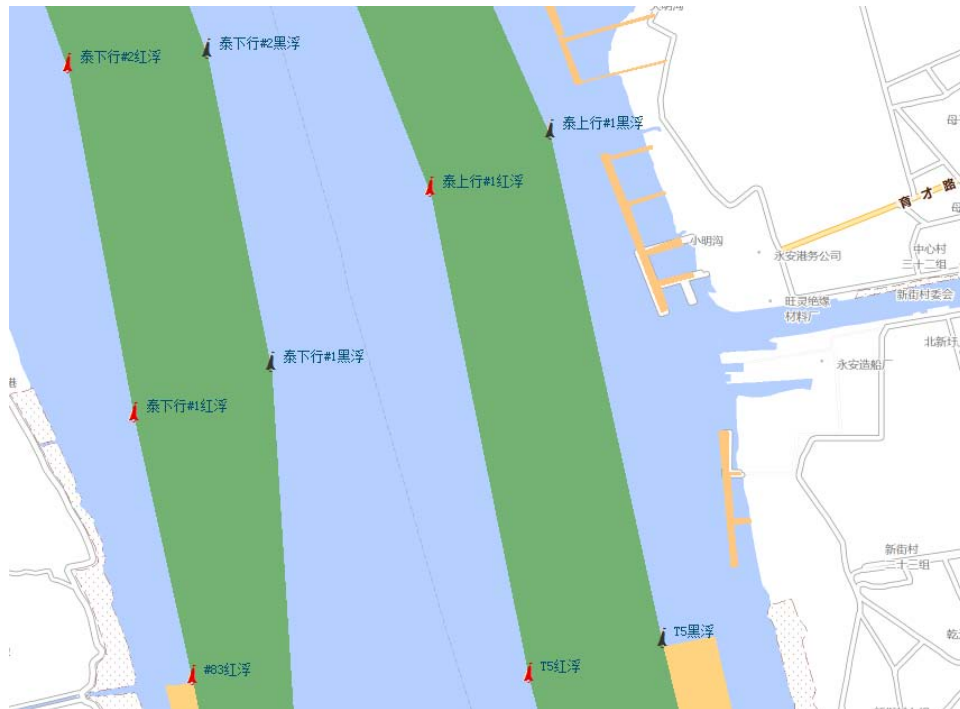
事发地点位于长江与古马干河交汇水域, 船舶碰撞地点在长江口岸直水道泰州大桥桥区下界浮附近的上行通航分

道内。碰撞地点距离古马干河口口门联线约 400 米。长江古马干河口上游紧邻永安码头，下游紧邻三福船厂。受靠离码头、进出河口船舶影响，该水域通航环境较为复杂。

图 1：航路示意图

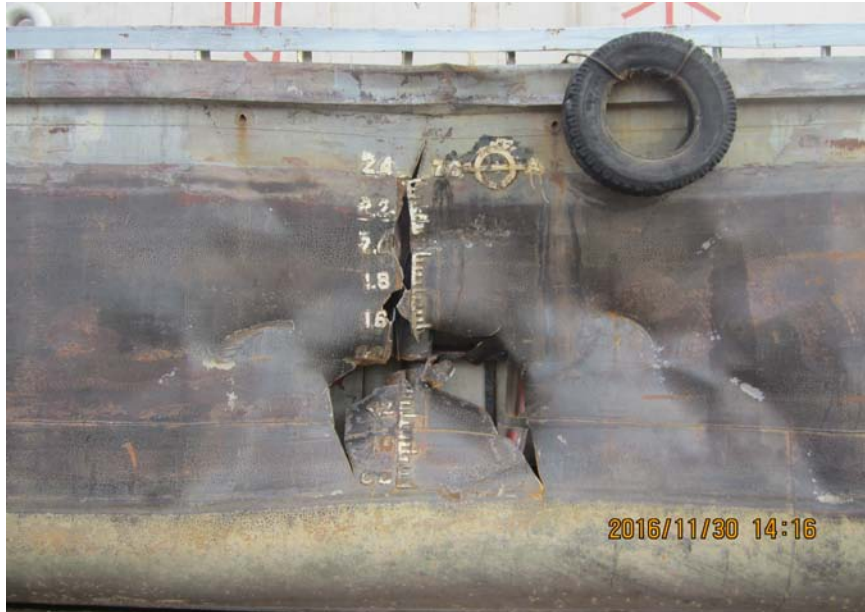
船体受损情况：该轮左舷船中水尺位置水线以上有长约 2.5 米，宽约 3.0 米的凹陷变形，并伴有长约 2.0 米，宽约 1 米破口。

图 2：H 轮船舶受损图片

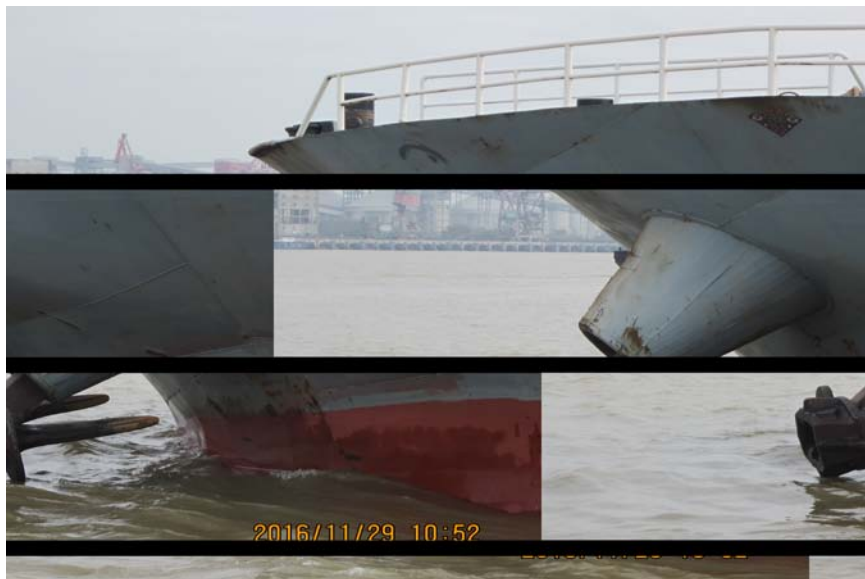
该轮右舷船首锚链筒轻微变形，右锚轻微变形。

图 3：K 轮船舶受损图片

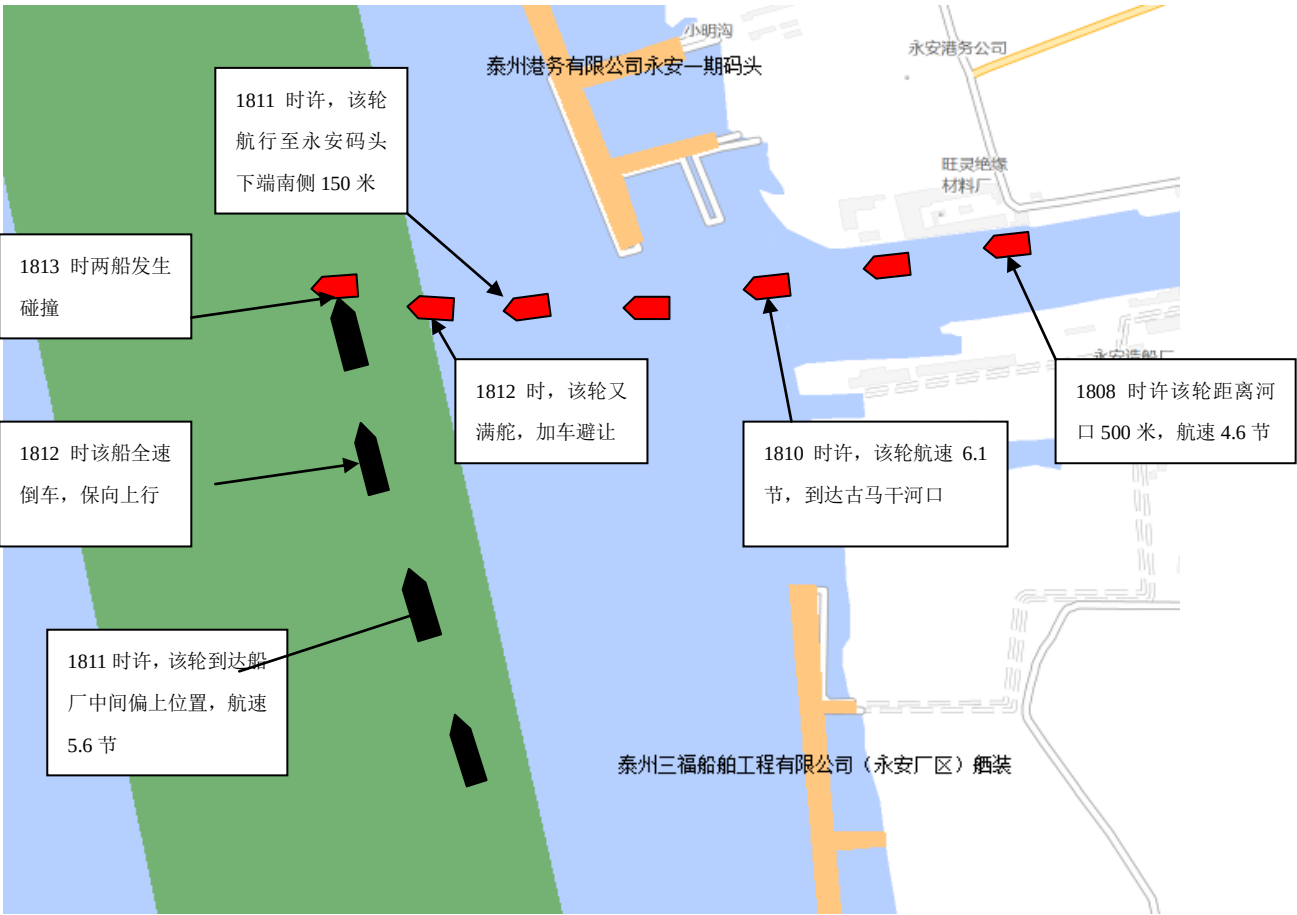
附件：事故示意图

1813 时许，该轮左舷船中与“K”轮右舷船首发生碰撞，碰撞角度约 70 度，该轮水手严某秀从右舷船首落水。

1813 时许，该轮右舷船首与“H”轮左舷船中发生碰撞，碰撞角度约 70 度 “H”轮水手严某秀落水。
