# 常熟“2·16”“G”轮与“C”轮碰撞事故 调查报告

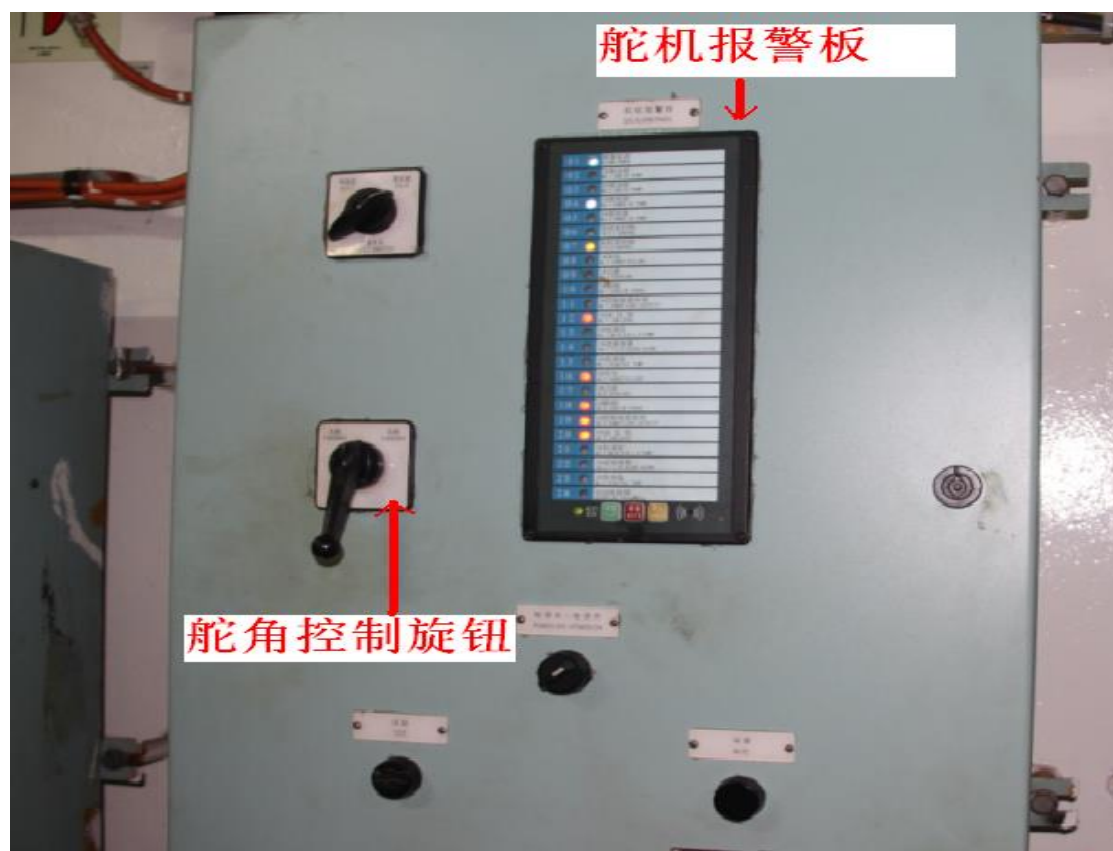
舵机房控制箱（图2）

制,1614 时许,轮机长操作舵机房控制箱上舵角控制旋钮(如图 2 所示),但依然无法操舵,此时感觉船舶发生碰撞,船体有较大振动,并发现控制箱上舵机报警板显示#1 舵机过载报警,遂打开控制箱检查,发现#1 舵机热保护继电器断开,对其进行复位无效,手动按舵机电液换向阀按钮(如图 3 所示),舵机可动作,随后轮机长至应急发电机房,发现应急配电板 2#舵机主电源空气开关跳闸,合闸后返回舵机房复位#1 舵机热保护继电器,舵机报警板上#1 舵机过载报警、#2 舵机失电报警指示灯灭,舵机系统恢复正常。
