MAIR070402201701

## 浙江温州“4.9”“三无运输船”与“三无渔船”碰撞事故 调查报告

事故调查报告形成时间：2017年5月20日

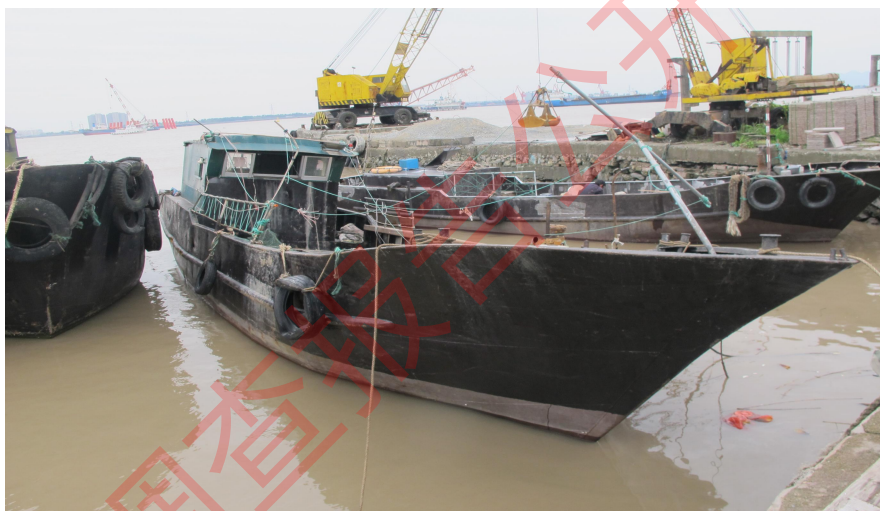
### 2.1.2.1 “三无渔船”

经核查，该渔船未有船名，也未经海洋渔业局检验登记，无任何证书。

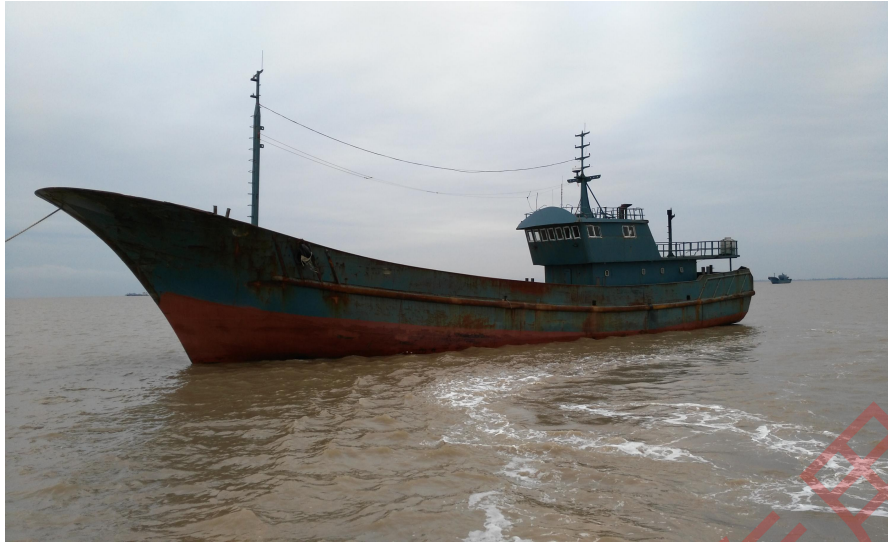
### 2.1.2.2 “三无运输船”

经核查，出港的“三无运输船”没有船名，未经海洋渔业和海事等部门登记，无任何证书。事发航次从事油类运输。

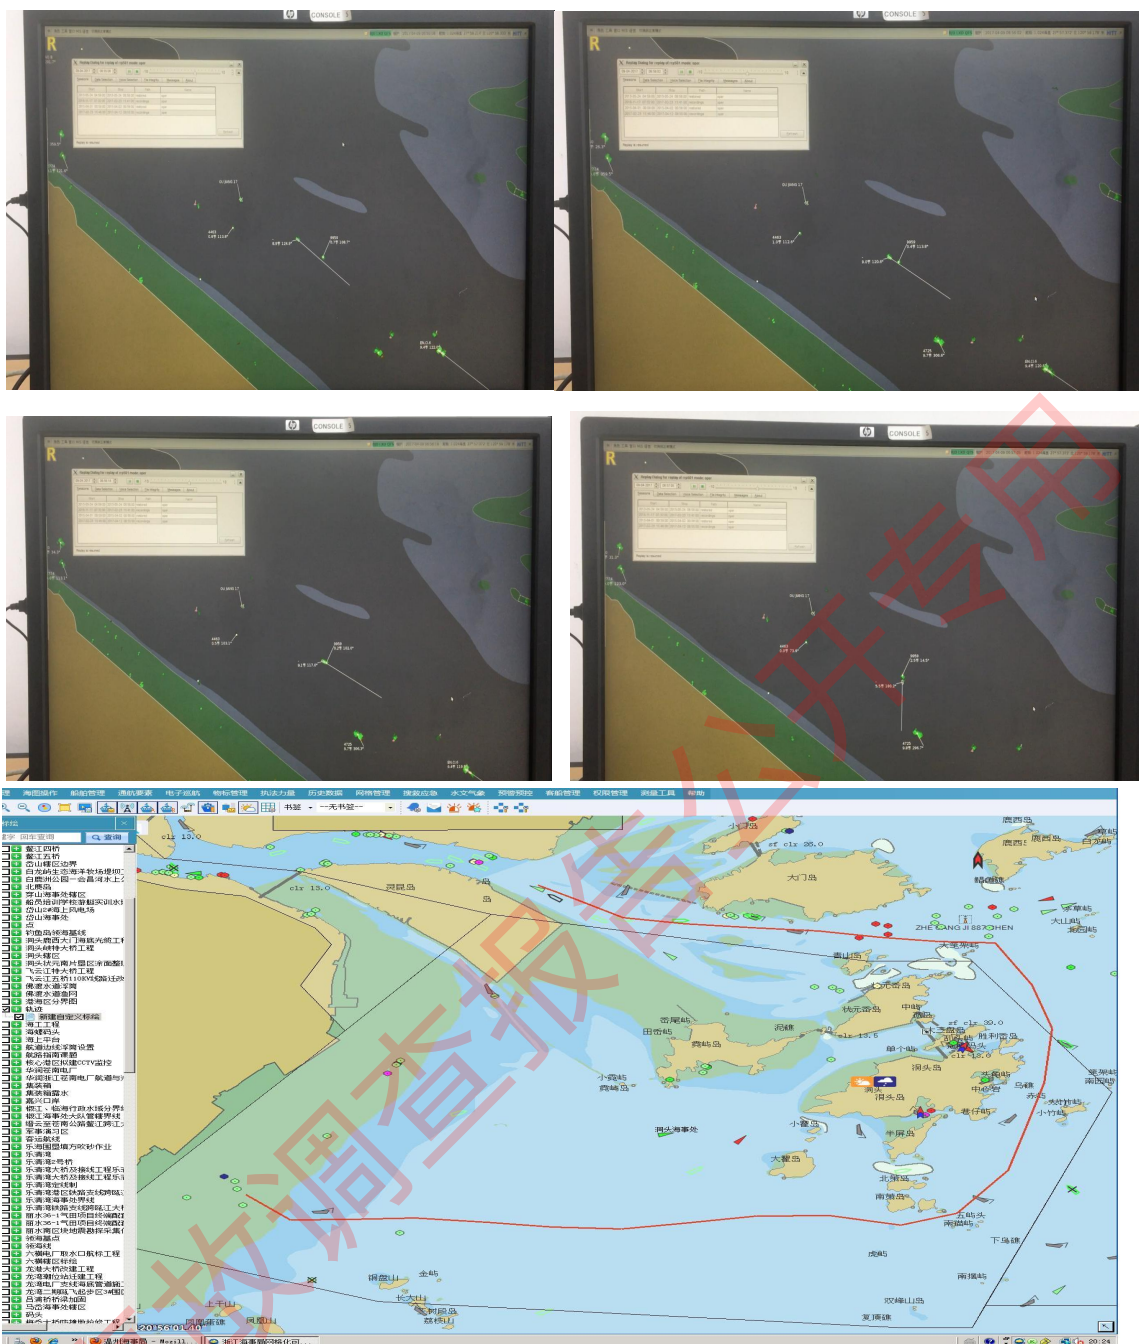
1、雷达回波确认。据温州VTS显示，2017年04月9日约0638时，“三无运输船”雷达回波从瓯江北口大桥灵昆栈桥离开。约0658时，“三无运输船”与“三无渔船”的雷达回波相互重叠，随后分离，之后“三无渔船”雷达回波消失；通过跟踪分析肇事船回波动态，最终在梅头水域（GPS位置：27°46′22.74″N/120°48′49.98″E）停止航行。4月13日事故调查人员联合边防人员上述位置发现肇事船，船上无人员，驾驶台相关助导航设备被拆除；调查人员将其扣押至浙江华航船厂看管，船厂编号为：HS070413-05。

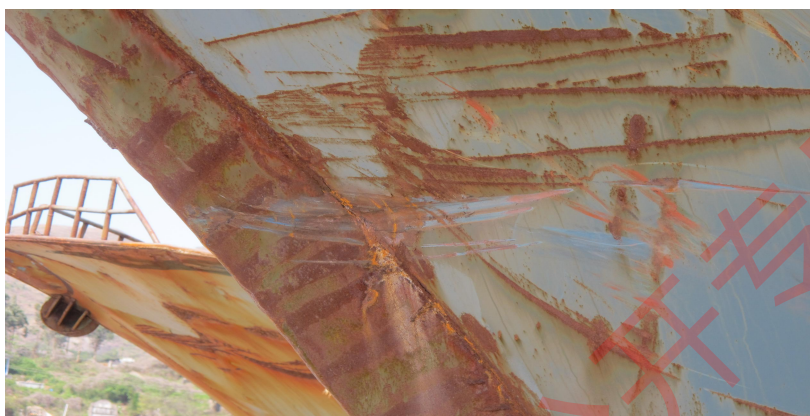
梅头水域发现的肇事船舶体及驾驶台油漆颜色为蓝色，船底油漆为红色。经现场勘查，在该船船艏左舷船壳外板发现碰撞擦痕，痕迹处留有明显的绿色外来油漆。

（三无运输船碰撞部位照片）

1、现场勘查表明，“三无渔船”碰撞痕迹在驾驶台右后角顶部外板；“三无运输船”碰撞痕迹在船艏左舷外板部位。

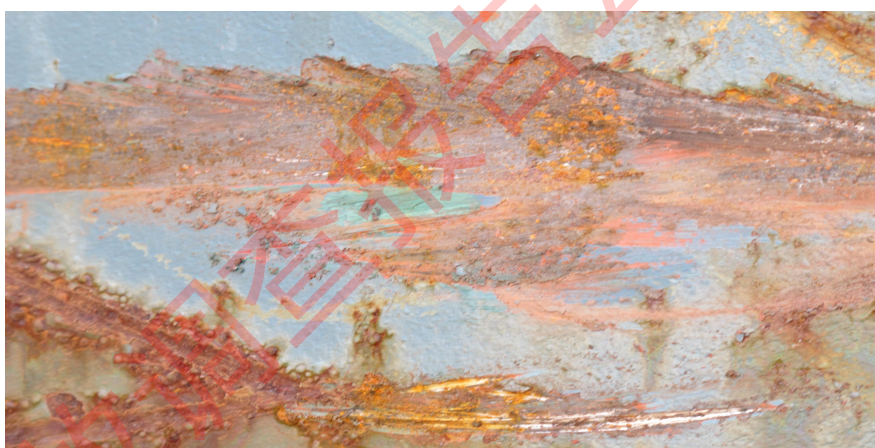
（三无运输船碰撞部位近景照片）

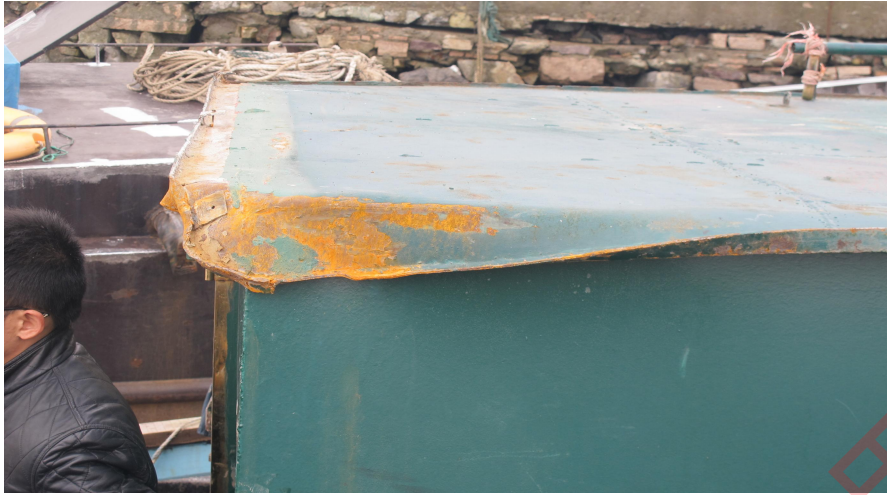
2017年4月10日，“三无渔船”被打捞出水，经现场勘查，“三无渔船”驾驶台外板油漆为绿色，船体为黑色，驾驶台右后角外板有碰撞擦痕，在

碰撞擦痕处有蓝色油漆痕迹。

(三无渔船碰撞部位照片)

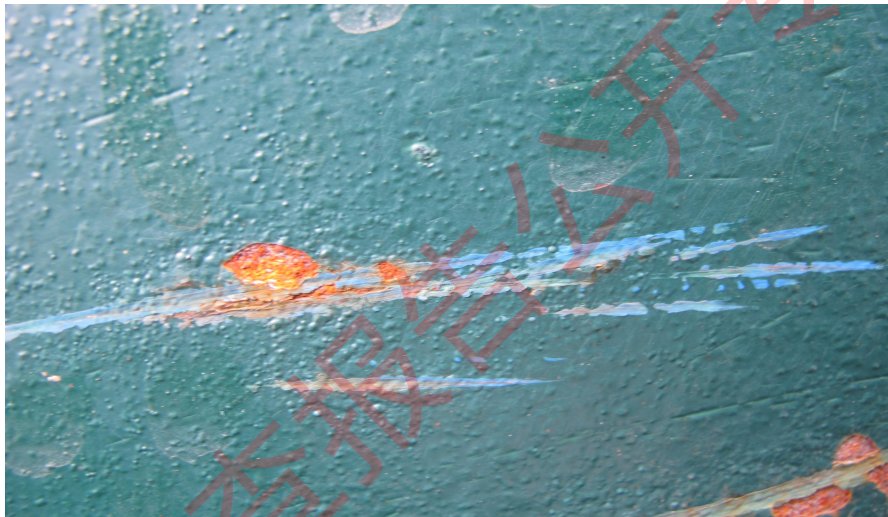
(三无渔船碰撞部位近景照片)

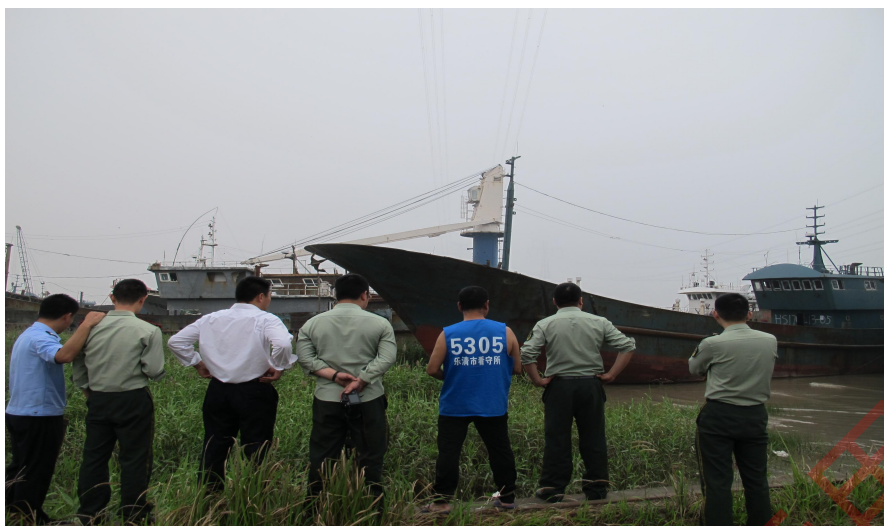
“三无运输船”5名船员投案自首后，分三批次到浙江华航船厂现场辨别、指认肇事船，均一致确认被扣押船厂编号为：HS070413-05的船舶为肇事船。

(三无运输船船员指认现场照片)

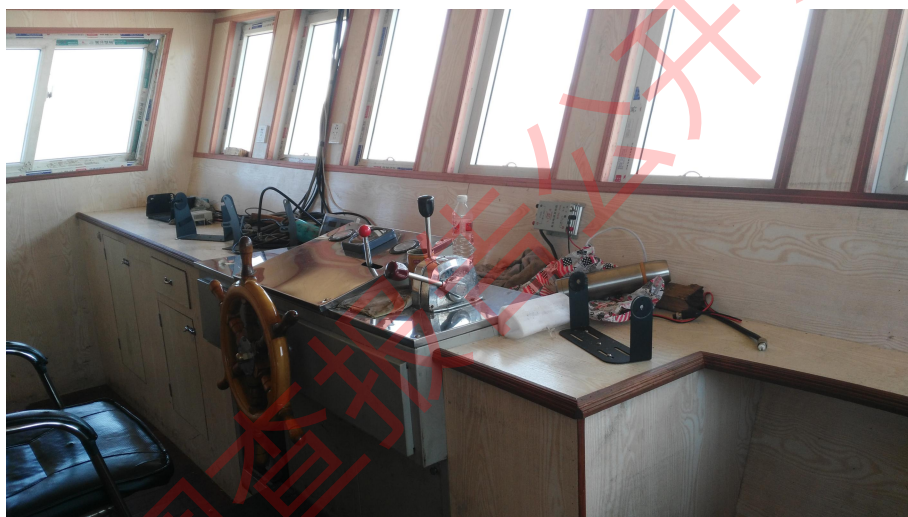
另据薛\*1、蔡\*\*、林\*\*等人陈述，“三无运输船”在梅头水域抛锚后，船上人员将驾驶台雷达、电子海图等设备拆解并带离；调查人员在对“三无运输船”现场勘查时发现雷达、电子海图等设备未在船上。

(三无运输船驾驶台照片-设备已拆除)

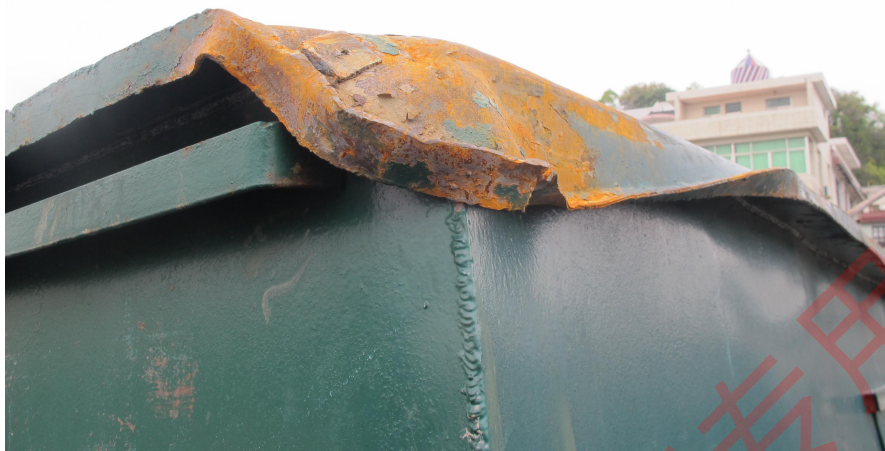
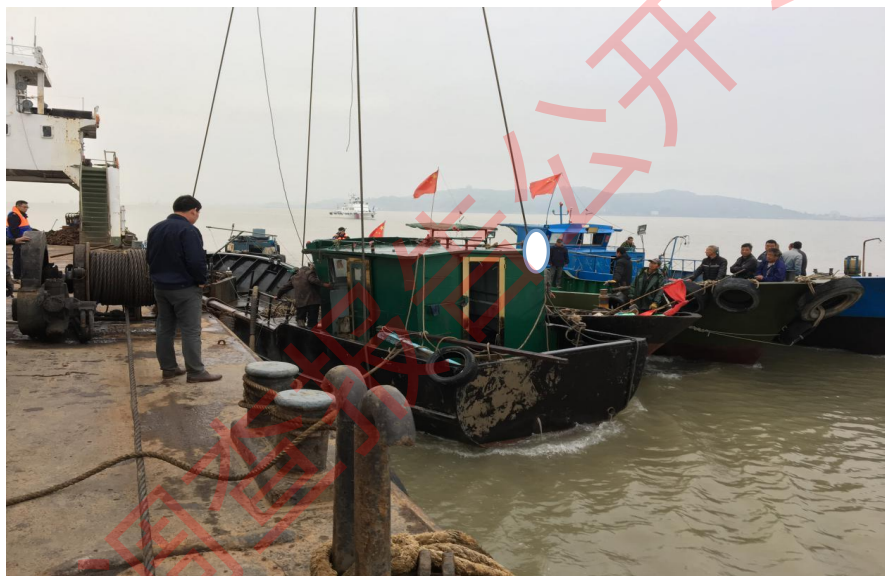
无名渔船碰撞位置：驾驶台右后上角顶部外壳

综上所述，事故调查组认为：出港的“三无运输船”船艏稍偏左部位与“三无渔船”驾驶台右后上角部位与发生了碰撞，碰撞夹角约为  $20^{\circ}$ 。

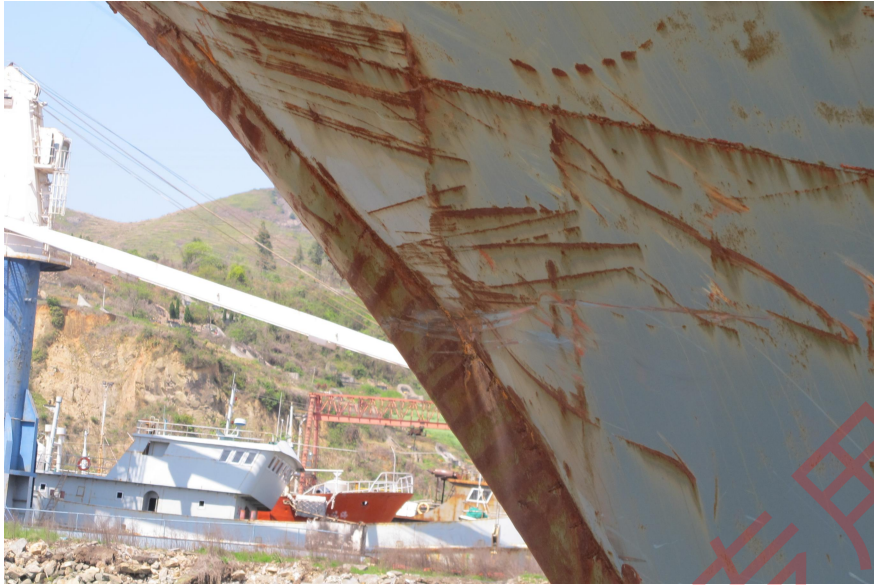
三无运输船舶碰撞位置：船艏稍偏左部位
