# 漳州“12·5”“Dxx”轮 人员落水事故调查报告

2022年12月5日约0859时,利比里亚籍集装箱船“Dxx”轮载运14617TEU集装箱从日本横滨开往福建厦门途中,在漳州市海角以东约23海里附近水域(概位24°11'.90N/118°34'.83E)发生人员落水事故,造成1人失踪,属一般等级水上交通事故。

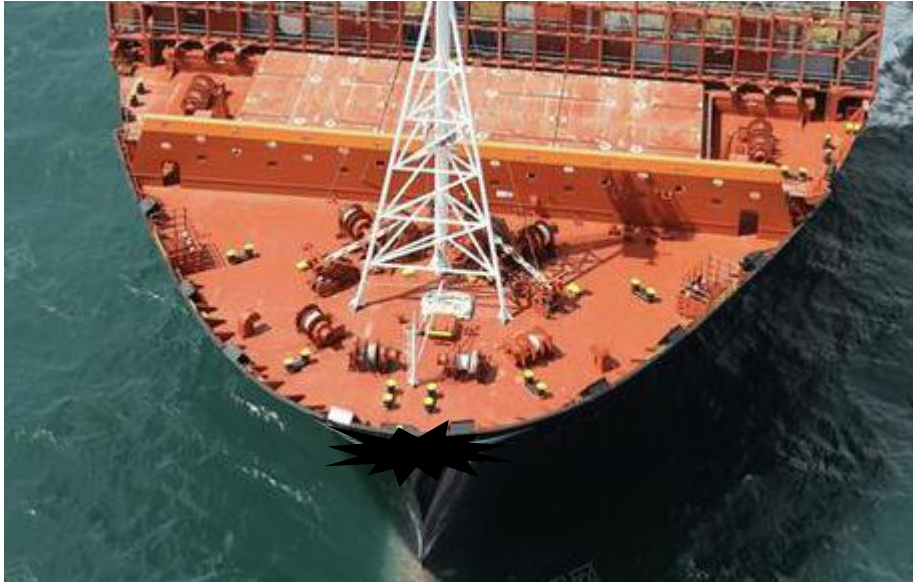
图 1：“Dxx”轮船艙布置图

该轮船艙设有 8 台绞缆车，其中 2 台位于第一货舱口左右两侧，该 2 台绞缆车分别连接船艙左右两舷倒缆。根据现场勘察记录，该轮船艙右舷甲板栏杆正常，未发现有损坏缺口。

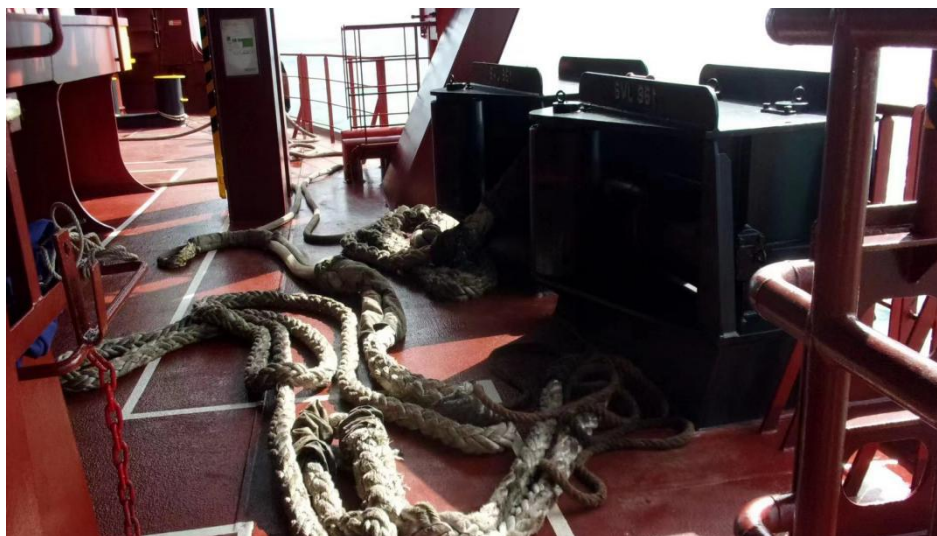
图 4：第二货舱口右侧导缆孔

据 Mxx Axx 陈述，事故发生时，Jxx Axx 正在第二货舱右侧导缆孔附近进行备缆工作，推定人员落水部位为该轮第二货舱右侧导缆孔附近。

由于本起事故中当事人落水失踪，且人员落水时无直接目击者，调查组仅凭现已取得的证据材料，无法分析认定 Jxx Axx 具体落水原因。推测本起事故最有可能的原因是：Jxx Axx 进行备缆作业时，将缆绳琵琶头从导缆孔送出舷外，再回搭到导缆轮上方过程中不慎落水。

建议“Dxx”轮船船管理公司深刻汲取事故教训，将事故通报公司所有船舶，明确水手长工作职责的替代人员，明确甲板部工作的任务派发和工作请示流程；加强船员管理，督促船上领导层船员履行船上安全管理职责；加强对船员系泊相关操作的安全培训，甲板备缆作业时进行风险评估，采取必要的安全措施，防止类似事故再次发生。
