MAIR061100201611

# 太仓“4·12”“S”轮、“H”轮、“Y” 轮碰撞事故调查报告

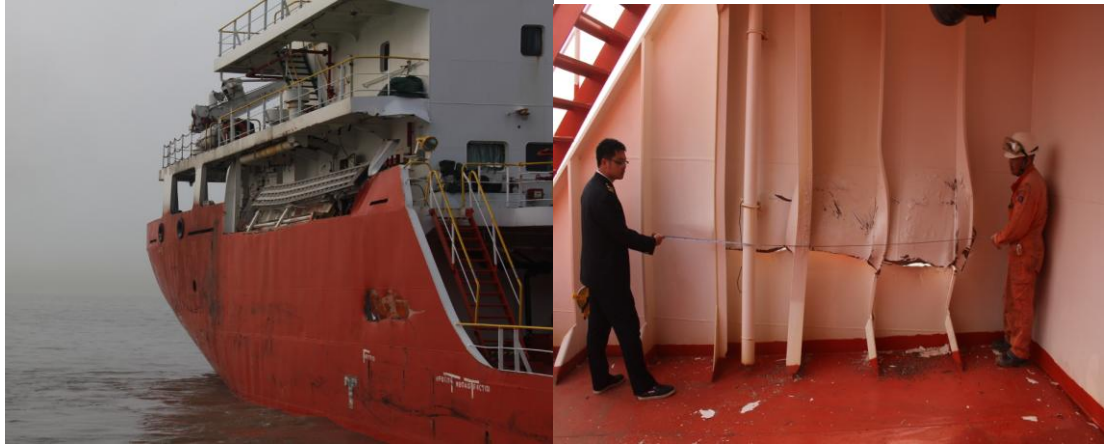
1. 右舷船尾生活区前面主甲板以上船体围板一处破损穿孔，内部肋骨变形，受损面积约为 2.6 米\*0.67 米。

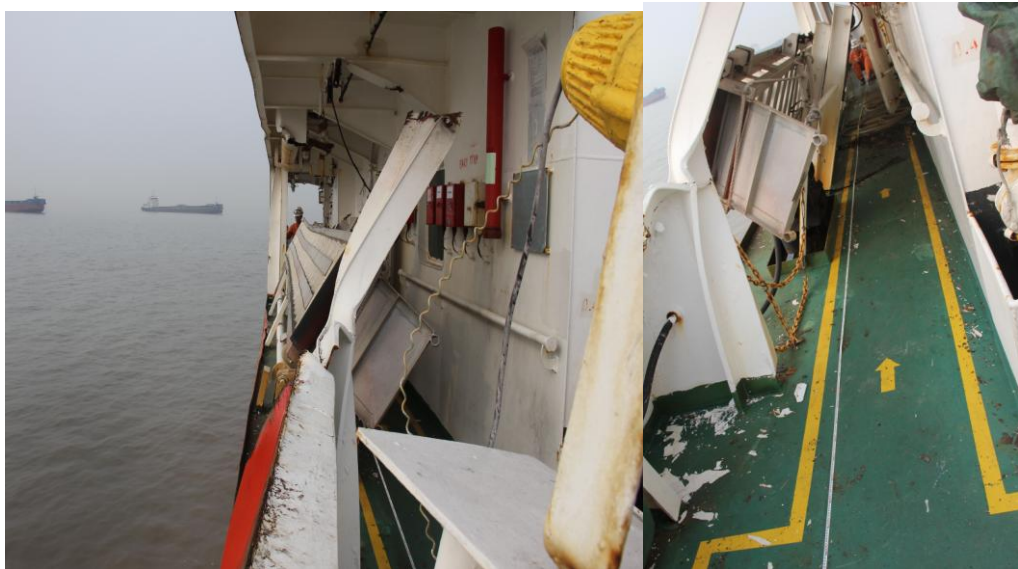
2. 右舷舷梯及围板处受损倾斜，长度约 12.4 米。

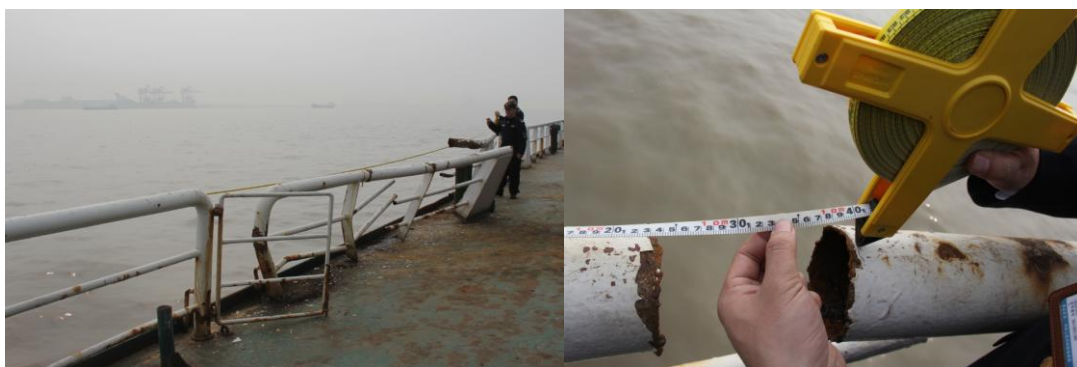
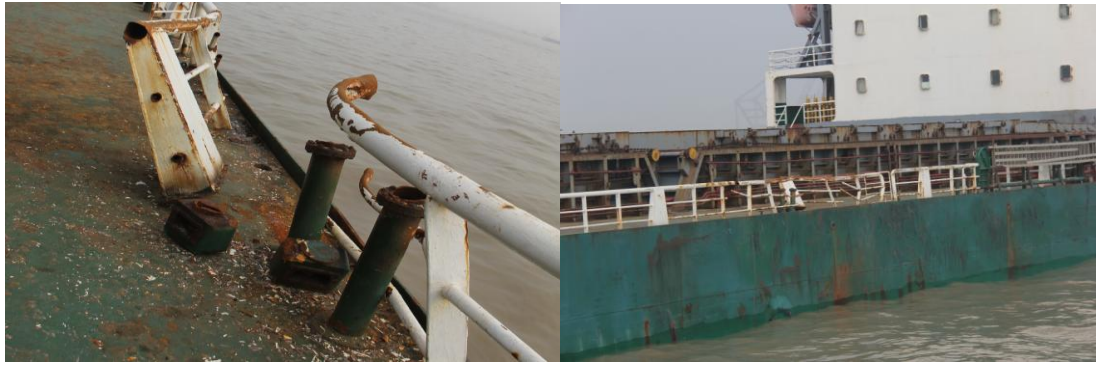
1. 左舷第四舱主甲板栏杆受损（长约 10.4 米），2 个通气孔损坏。

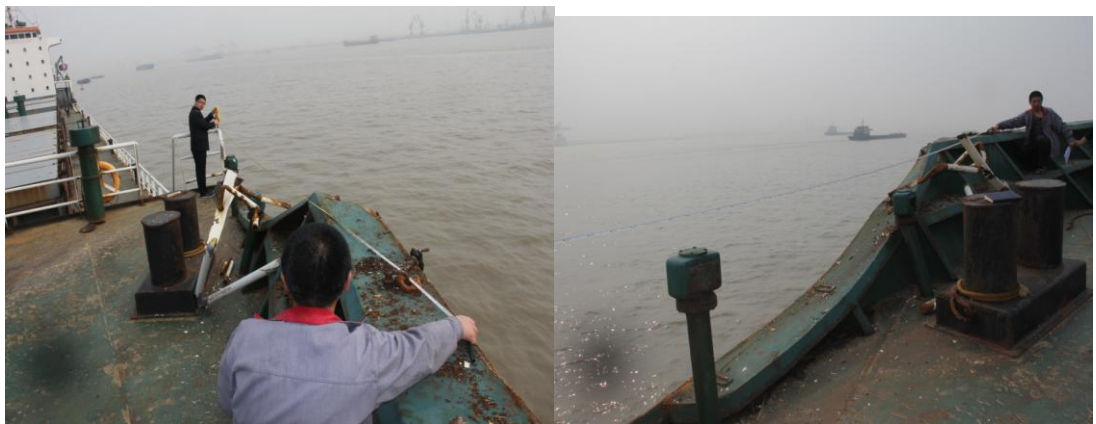
2. 左舷艏甲板围板局部损坏，左舷艏甲板栏杆受损。

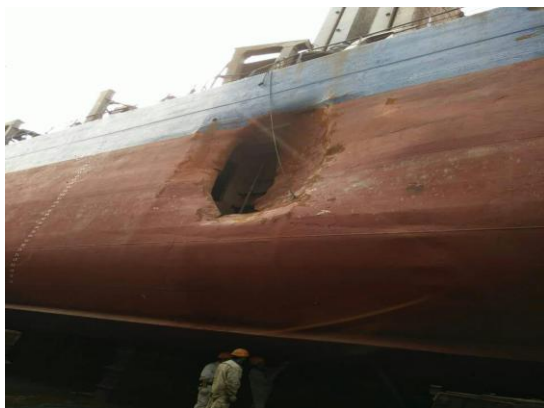
1. 该轮左舷第 3 舱船体有一破洞（约 4.5 米\*2.5 米），破洞中心在吃水 6.0 米左右处。

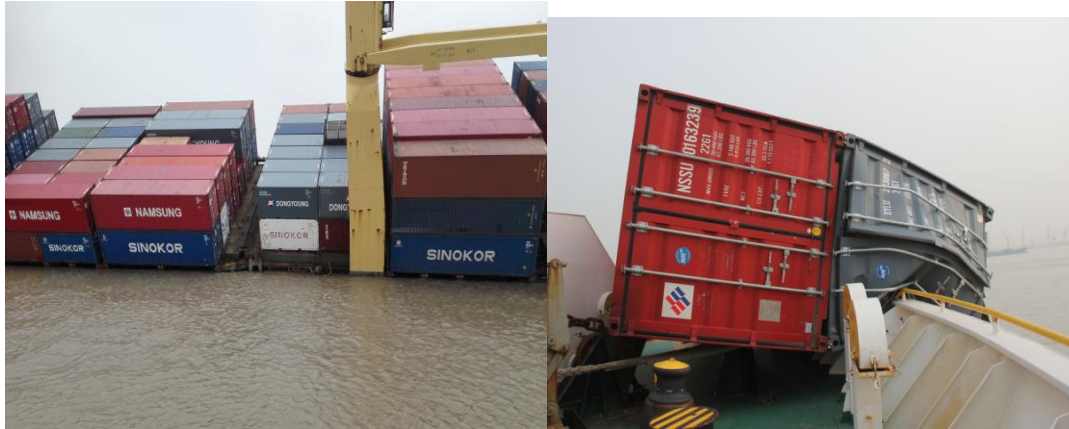
2. 该轮两个集装箱落在“S”轮船头（集装箱编号为 NSSU063239、DYLU2130972）。
