# 太仓“11·26”“H”轮与“Y”轮碰撞事故调查报告

编制单位：太仓海事局

编制时间：2019 年 2 月 18 日

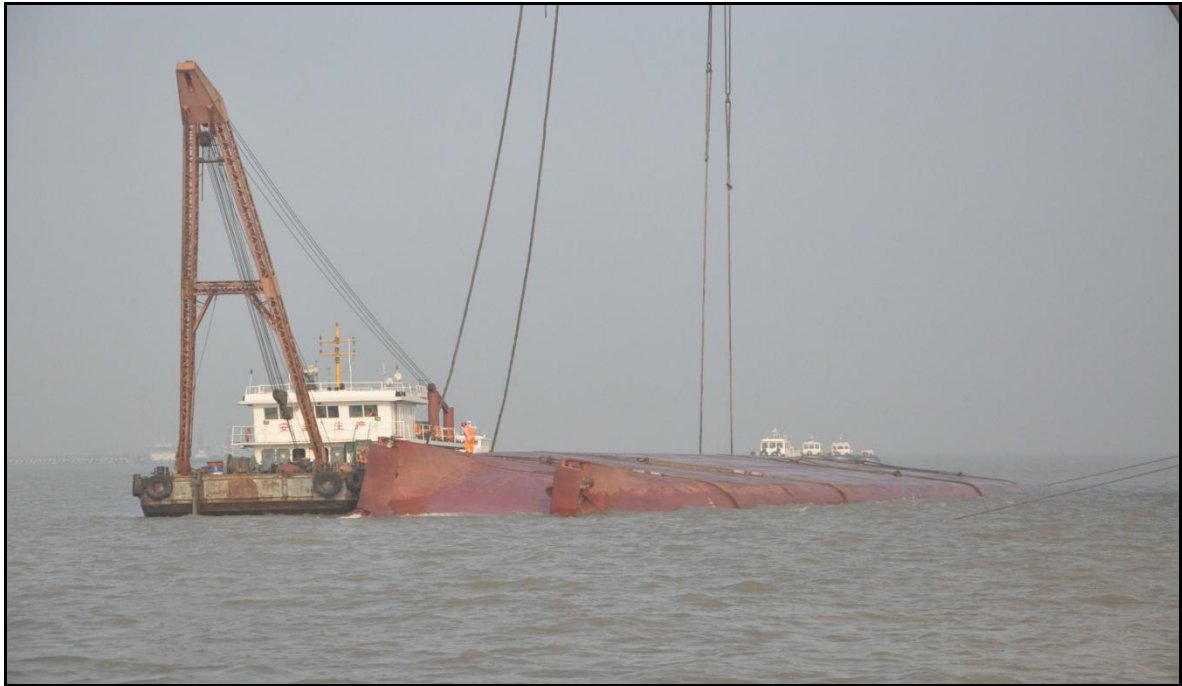
船舶翻扣江面，后被打捞出水；左舷中前部呈“U”形破口，破口底部在水尺 2.4 米处；111 只集装箱落水。

（图 4：“H”轮翻扣江面）

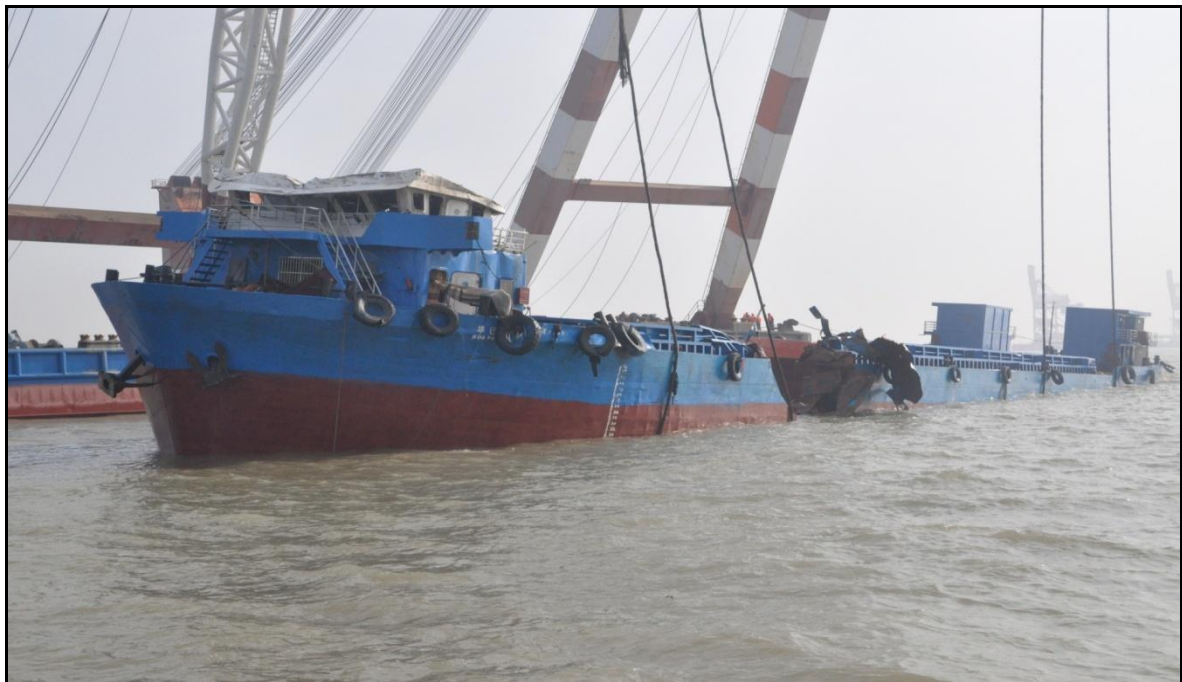
（图 5：“H”轮打捞出水）

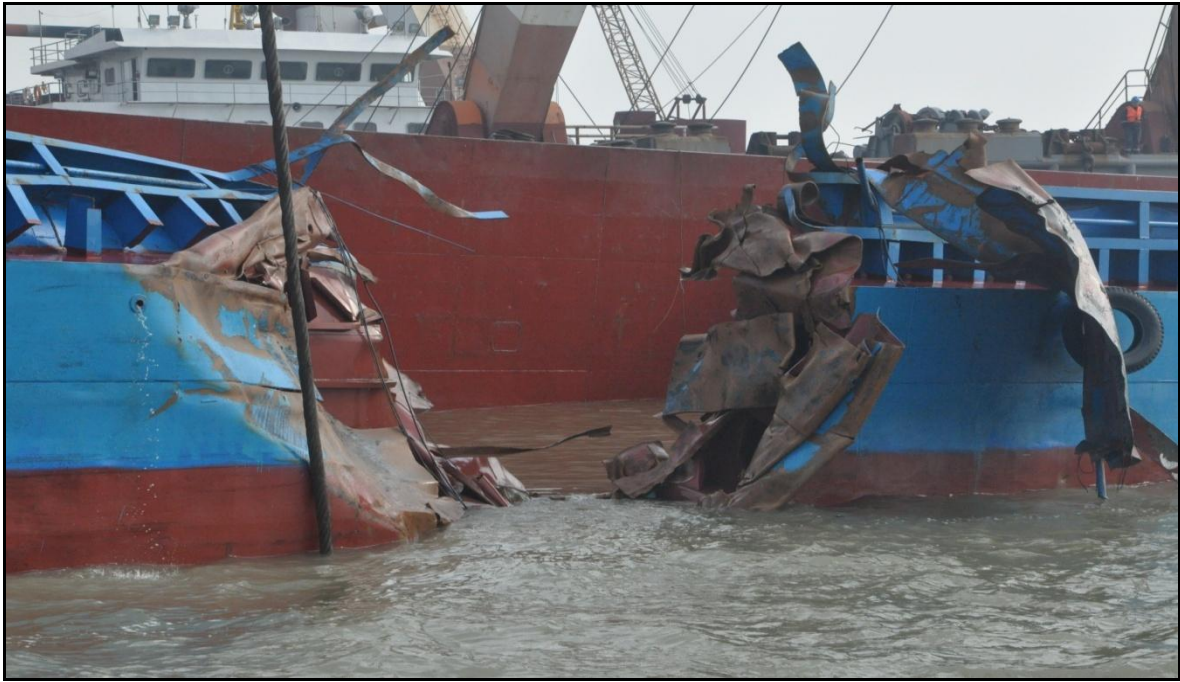
（图 6：“H”轮碰撞部位）

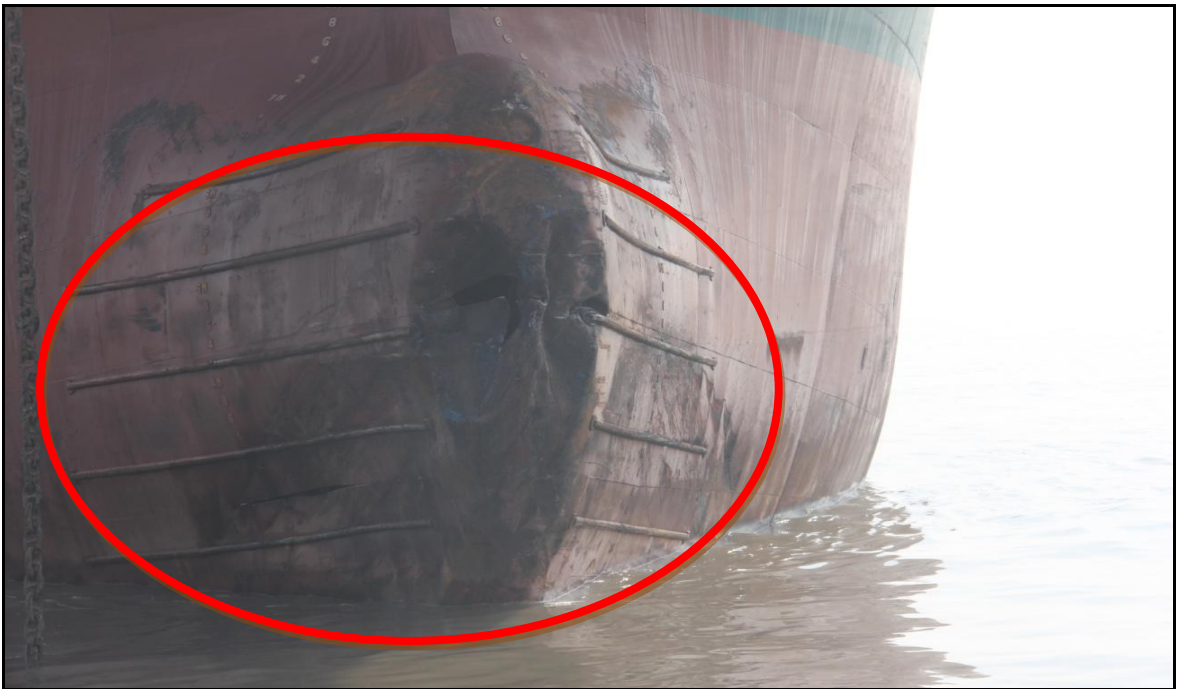
球鼻艏局部变形破损；船首两侧船体均有不同程度凹陷破损，右侧有长约 3 米的裂缝。

（图 7：“Y”轮球鼻艏）

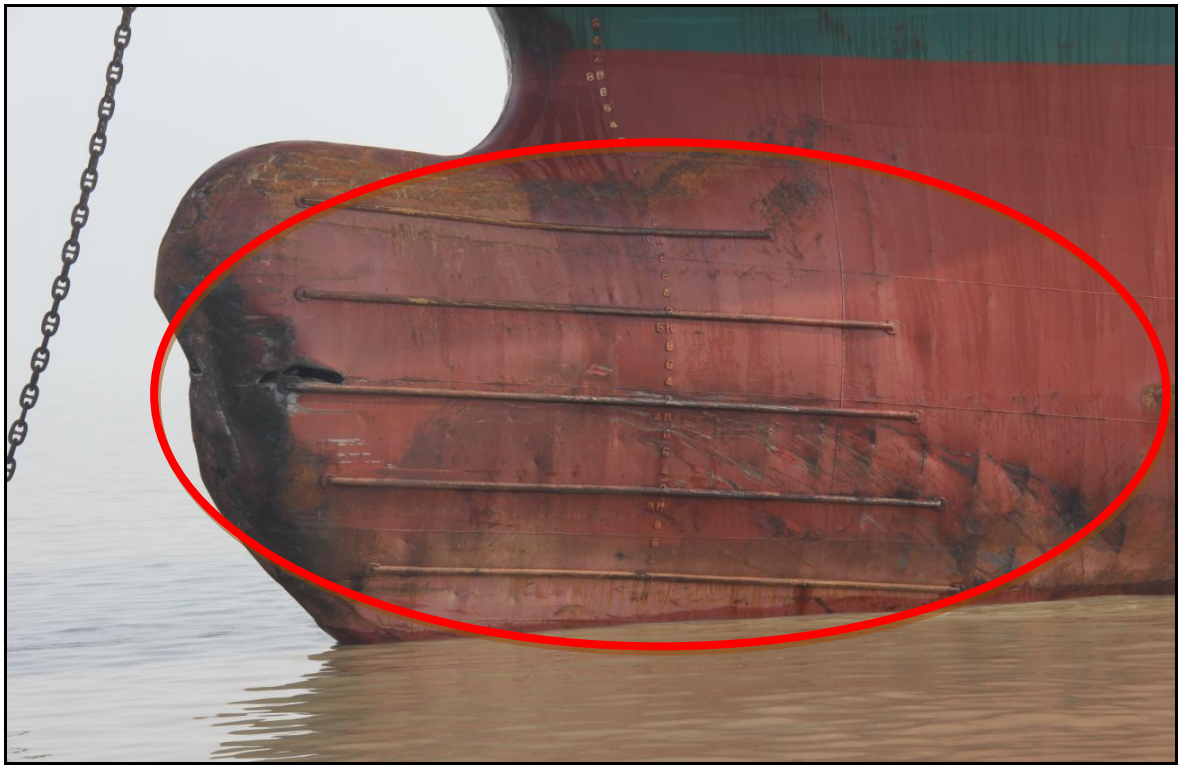
（图 8：“Y”轮船首左侧）
