# 太仓“12·6”“Z”轮与“X”轮碰撞事故调查报告

太仓海事局

2019年2月14日

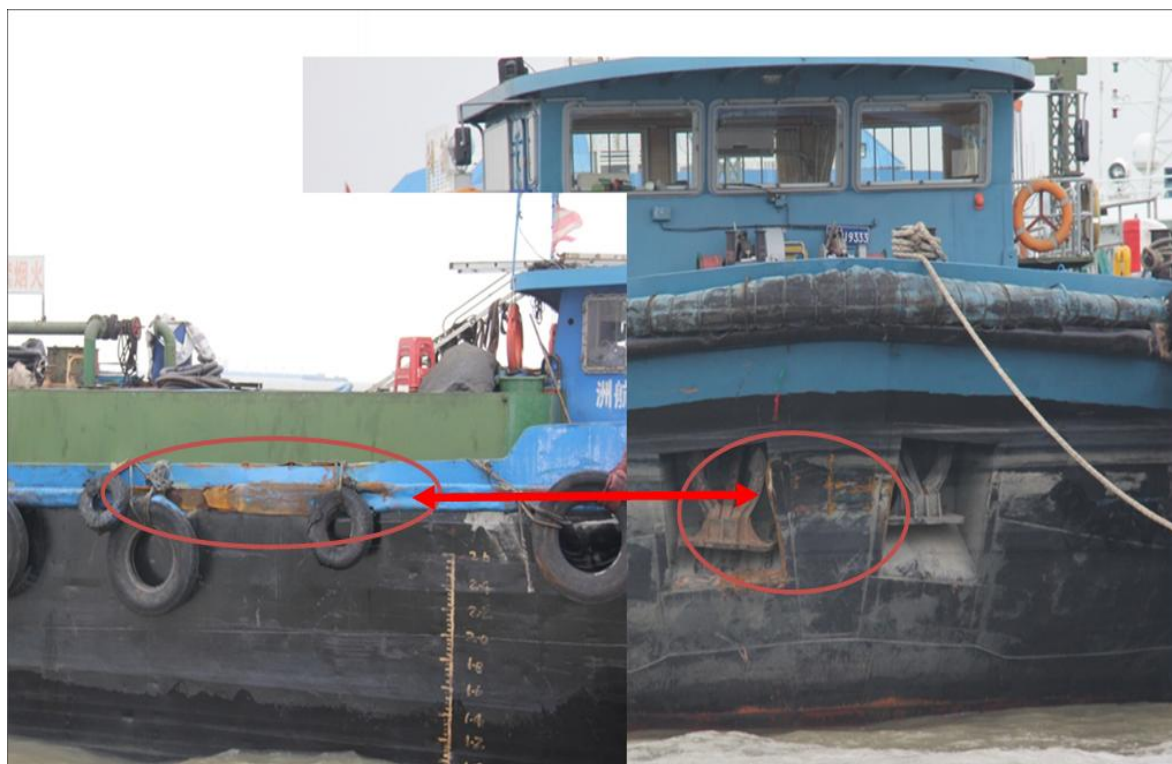
（图 4.2：碰撞部位图）

（三）碰撞部位、碰撞角度：“X”轮船首与“Z”轮右舷前部驾驶室后发生碰撞，碰撞角度接近  $90^{\circ}$ 。

2. “X”轮船长陈述：“X”轮船头与“Z”轮右舷驾驶室后约 2 米处发生碰撞，碰撞角度接近 90 度。

3. 现场勘查发现：“X”轮碰撞部位位于船首双锚间部位；“Z”轮碰撞部位位于右前部驾驶室后方主甲板与船壳交汇处。

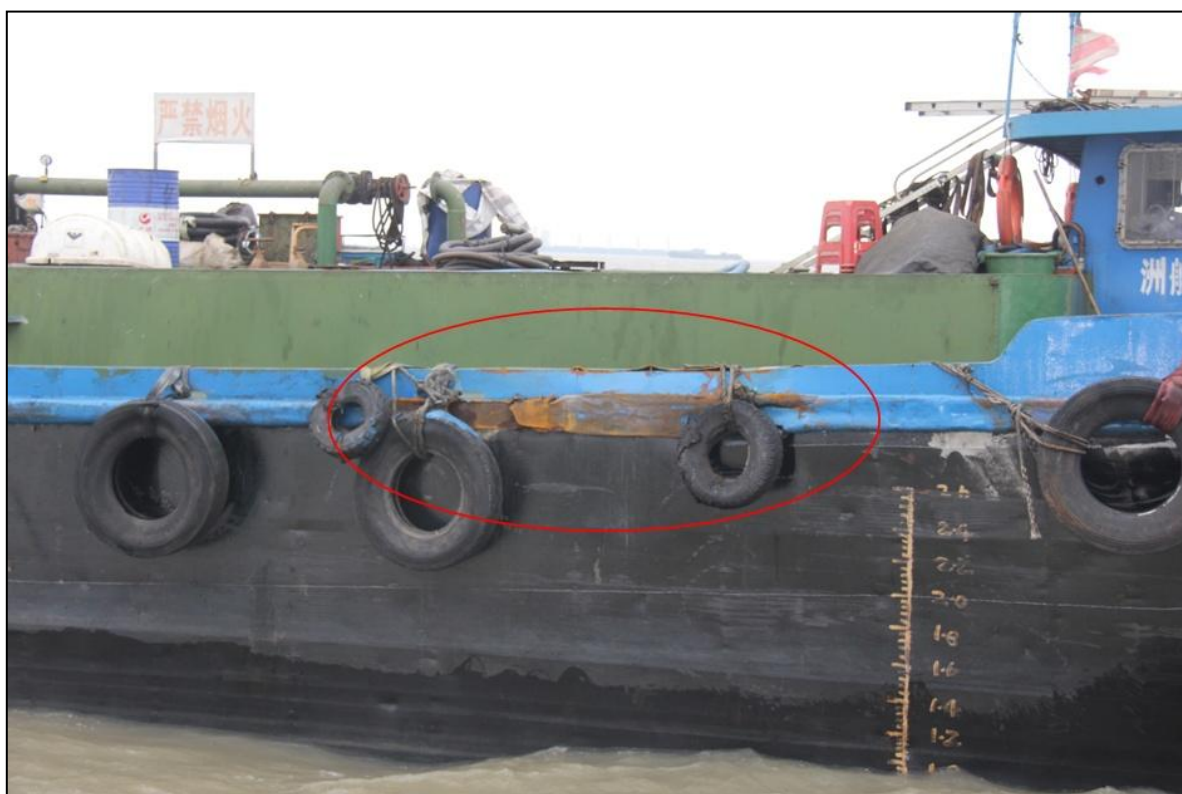
(图 6.1: “Z” 轮受损照片)

2. 右前部主甲板下船壳在水尺线向后部分凹陷变形，尺寸：长约 3.0 米，高约 0.3 米，该范围内主甲板轻微变形，高度 0.2 米的船舷变形；右舷船中部护舷有一小块凹陷，油漆脱落；右舷船尾船舷有一处油漆脱落。

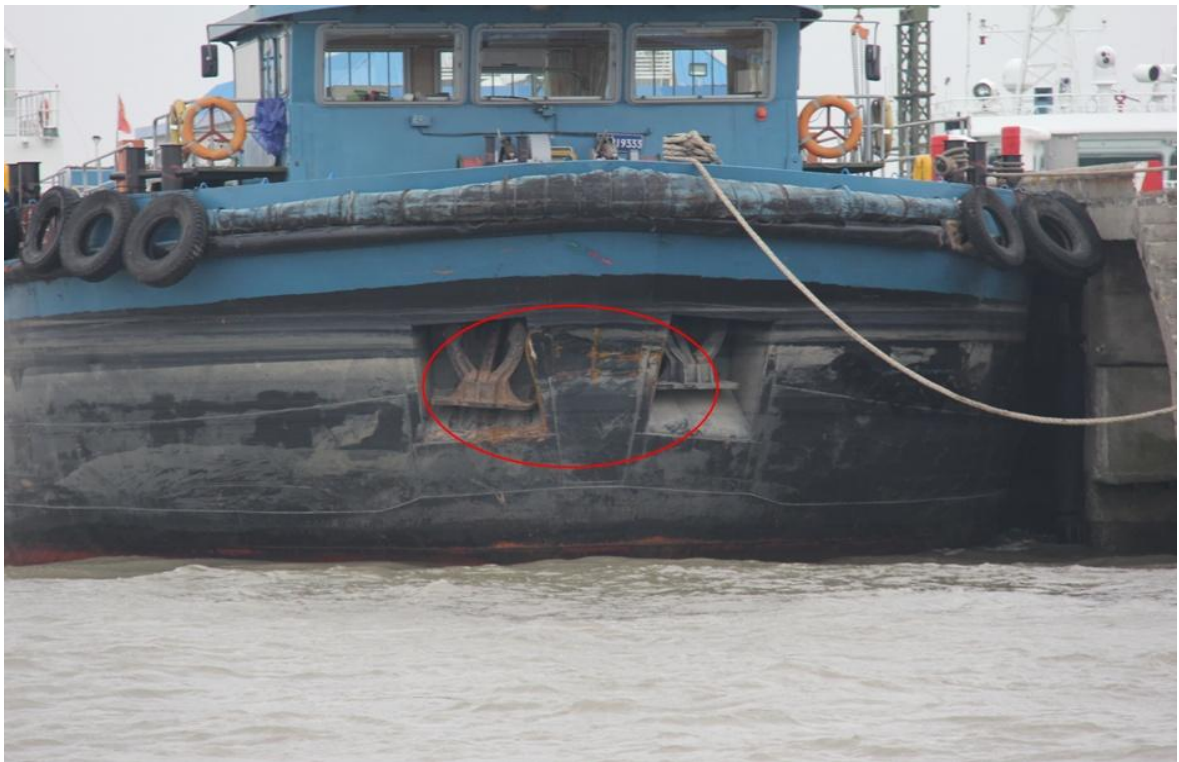
（图 6.2：“X”轮受损照片）

船首双锚间船壳凹陷变形，右侧锚链孔有部分擦痕。
