# 宁波“12·17”“浙玉机 166”轮与“峻洋 08”轮碰撞事故调查报告

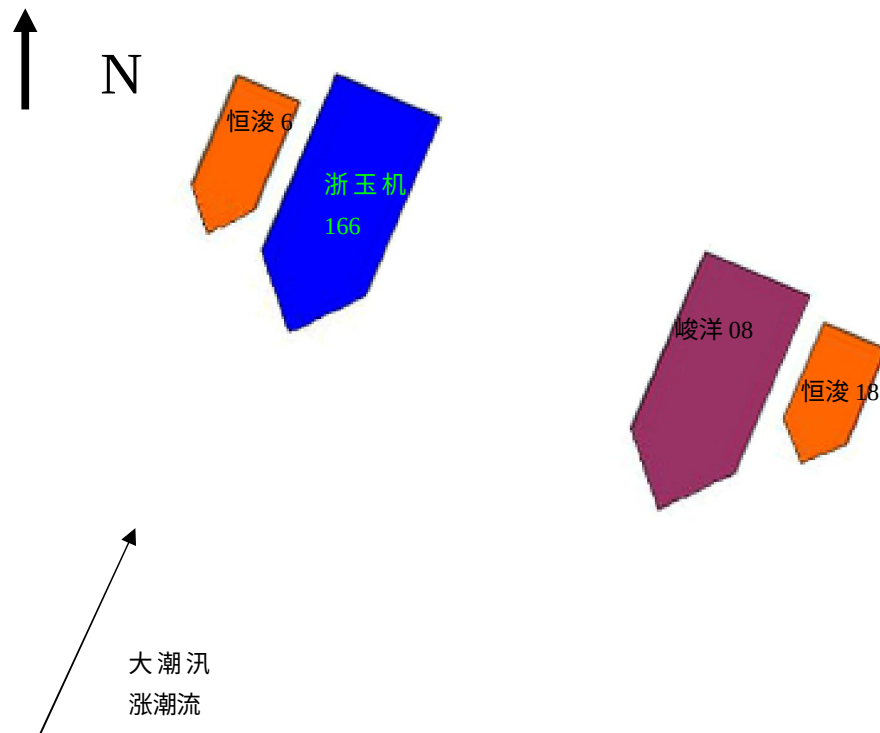
2330 时左右，“浙玉机 166”轮装载完毕，据船长郑某

法描述：“这次打砂比较快，以前装砂到水线在护舷木下 40 厘米，这次比以前装载得多一些，装砂的舱装得很平。”该轮一名水手也证实“这次打砂打到水线与甲板持平了。”

据船长陈述：“这次打砂比较快，以前装砂到水线在护舷木下 40 厘米，这次比以前装载得多一些，装砂的舱装得很平。”该轮一名水手也证实“这次打砂打到水线与甲板持平了”。表明该轮在装载完毕后超载，干舷不足，导致船舶稳性降低，储备浮力减少，回复力矩丧失。当两船发生碰撞后，船舶迅速沉没。

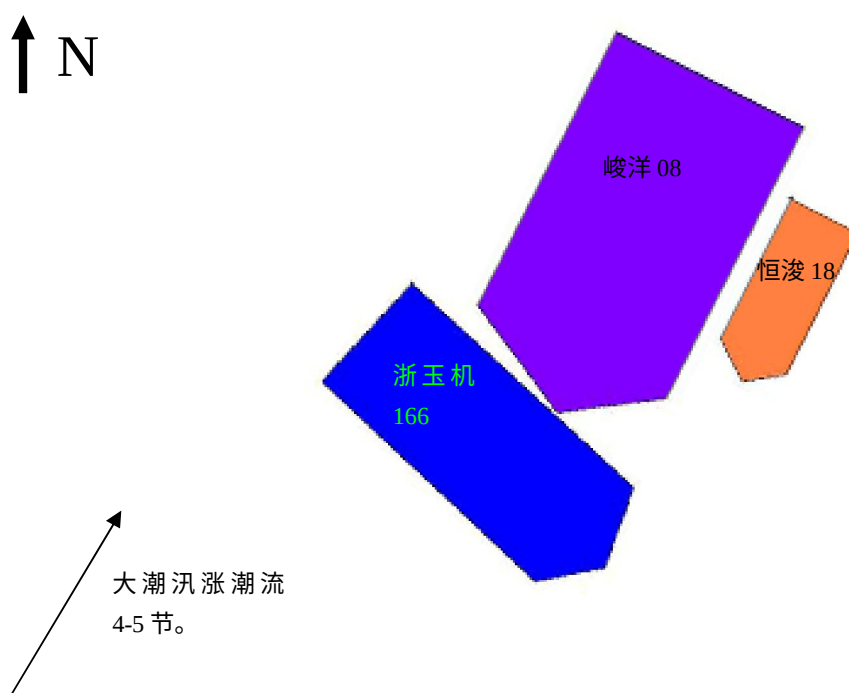
2355 时左右，船长发现船舶向“峻洋 08”轮漂移，随即用高音喇叭指令船首人员停止起锚，并操“右满舵”、主机“全速进”，试图稳住船位，但此时该轮左锚已起完，右锚已离底，剩 1 节锚链在水中，船舶受流影响逐渐漂向“峻洋 08”轮。

17日 0000时左右,“浙玉机 166”轮左侧船中附近位置压在“峻洋 08”轮锚链上,随后又与“峻洋 08”轮船头发生碰撞。

0003时左右,“浙玉机 166”轮船体向右迅速倾覆沉没。沉没概位  $30^{\circ} 15.9' N/121^{\circ} 35.4' E$

事发时正值天文大潮汛，流速约 4-5 节，而且距离周边船舶较近，船长在实施起锚作业前未能对此不利因素予以充分的估计，在起锚作业期间，也没有控制好船位和船艏向，以致起锚后船舶就受强流影响不断靠近“峻洋 08”轮，致使本轮陷于难以操纵的危险局面，终致碰撞。
