# 湛江“10·8”“海翔宏”轮船员工伤 事故调查报告

## 一、事故概况

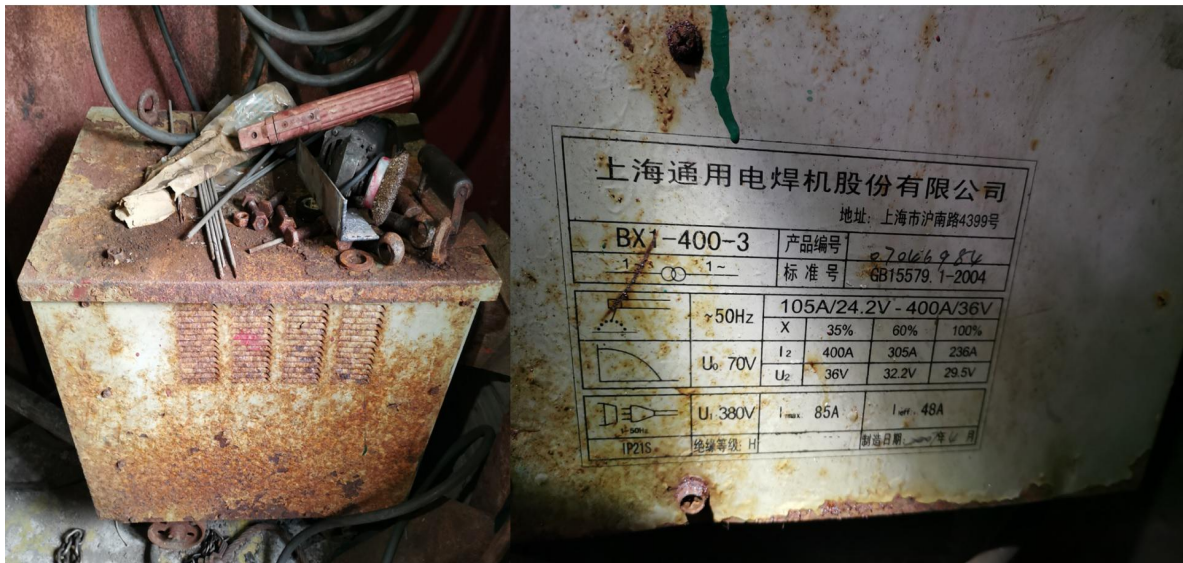
图 5：“海翔宏”轮电焊机

事发时使用的电焊机电输入电压为交流电 380V。焊机位于船艏左舷的舱室内，距离漏水人孔盖位置的距离约 55 米。据现场目测，该电焊机外壳生锈老旧，生产日期显示为 2007 年 4 月，在该船使用时间已经无法查证。

（五）建议石狮市腾翔船务有限公司建立健全安全电焊机操作规程，加强船舶体系运行监控，将电焊机纳入体系设备纳入关键设备进行管理，并采取有效措施监控船舶体系的运行。

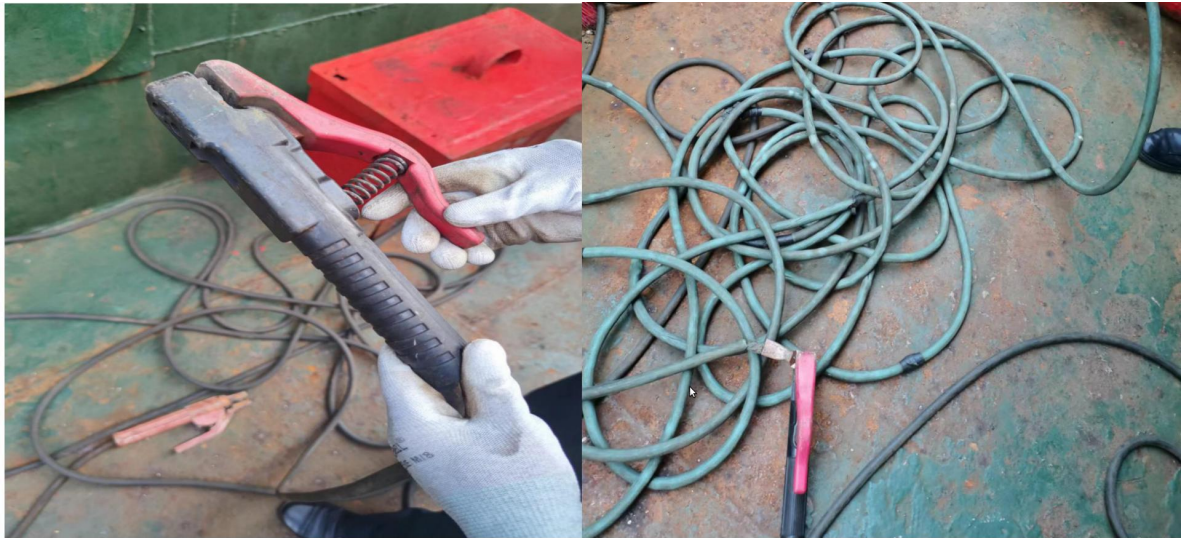
图 6：使用的焊枪头、电缆线与电缆线的驳接方式

电缆线之间是通过一端焊夹夹住另一端电线来驳接加长，且接头处未做任何保护措施（如图 6）。
