# 浙江宁波“1·6”“捷海189”轮与“浙象渔47118” 轮碰撞事故调查报告

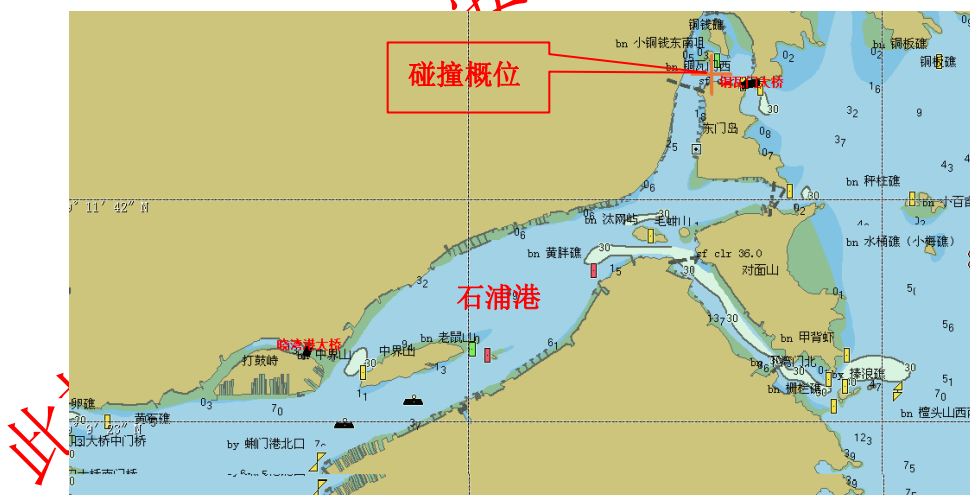
图 1：碰撞概位图

2019年1月6日2140时左右，宁波籍干货船“捷海189”轮从宁海县岳井洋货运码头装载900吨石粉驶往江苏南通途中，与返港的象山籍渔船“浙象渔47118”轮在宁波象山石浦港铜瓦门西侧水域（概位 $29^{\circ}13'00''N/121^{\circ}57'10''E$ ）发生碰撞，事故造成“捷海189”轮沉没，船上全部5名船员落水，其中1人获救、4人失踪，构成较大等级水上交通事故。
