# 浙江宁波“2·28”“TIANLONG SPIRIT”轮与 “EPISKOPI”轮碰撞事故调查报告

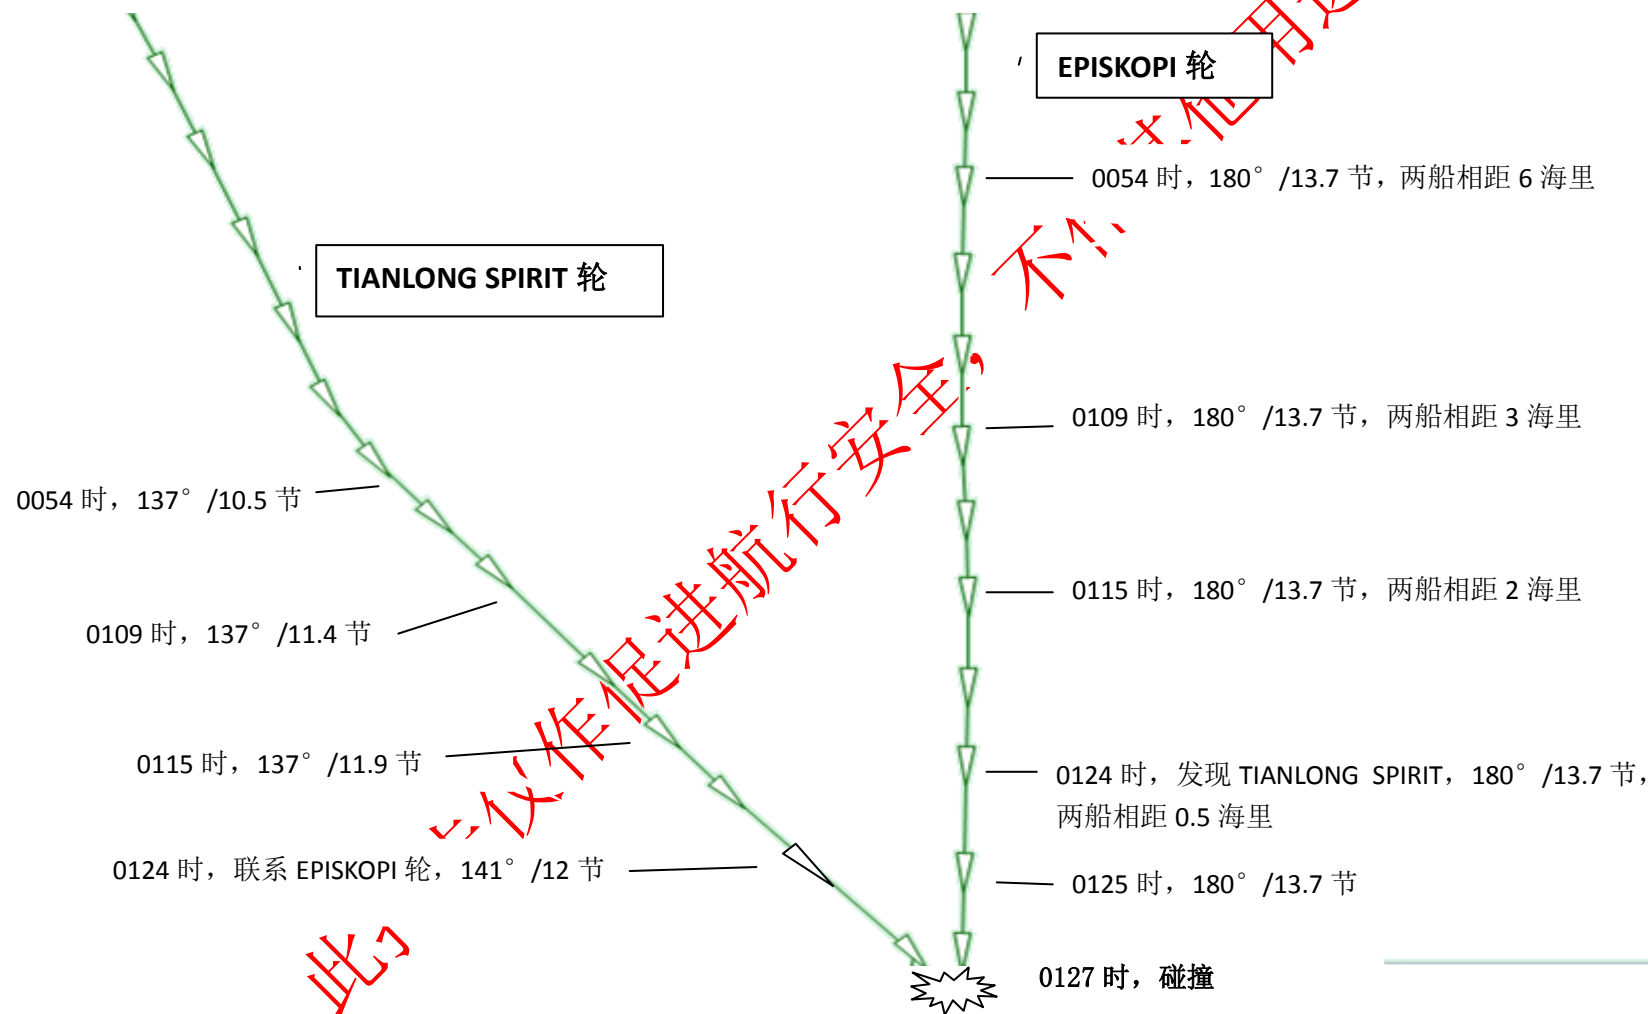
附件：碰撞示意图

0127 时左右，该轮左舷船首与“EPISKOPPI”轮右舷船首发生碰撞，碰撞角度约  $30^{\circ}$ ，临碰前该轮航速 12.1 节左右，航向  $146^{\circ}$  左右。首次碰撞后，该轮鸣放七短一长声号，并向右转向。随后，该轮左舷船舯附近与“EPISKOPPI”轮右舷船舯附近再次发生碰撞。之后船长上驾驶台操纵船舶。

0127 时左右，该轮船首右舷、船舳附近先后与“TIANLONG SPIRIT”轮左舷碰撞。二副此时发现舵机处于自动舵状态，未转至手操舵。临碰前该轮航向  $172^{\circ}$ ，航速 13.7 节。

该轮船体左舷船首附近、船舳附近局部凹陷，部分栏杆受损。

该轮船体右舷船首附近、船舳附近局部凹陷。
